# 環狀線北環段 Y20(不含)~Y23(含)土建及水電環控區段標工程

日期：112年12月3日

## 環狀線CF680B區段標道路巡查照片

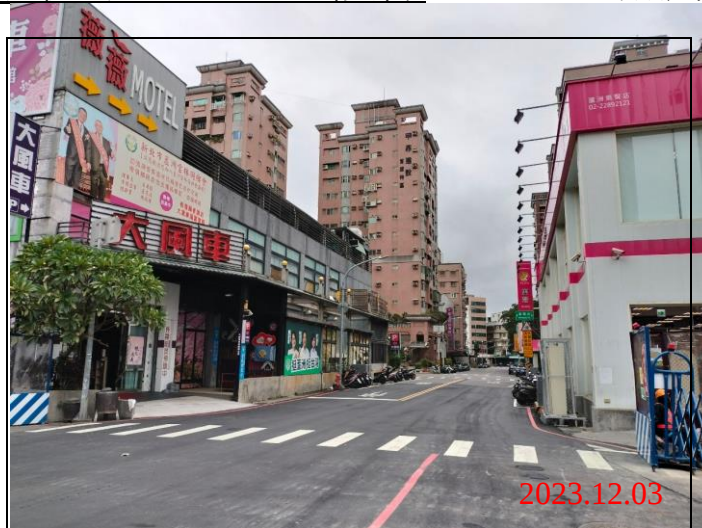
巡查日期地點：112.12.03/ Y21車站  
照片說明：路面狀況

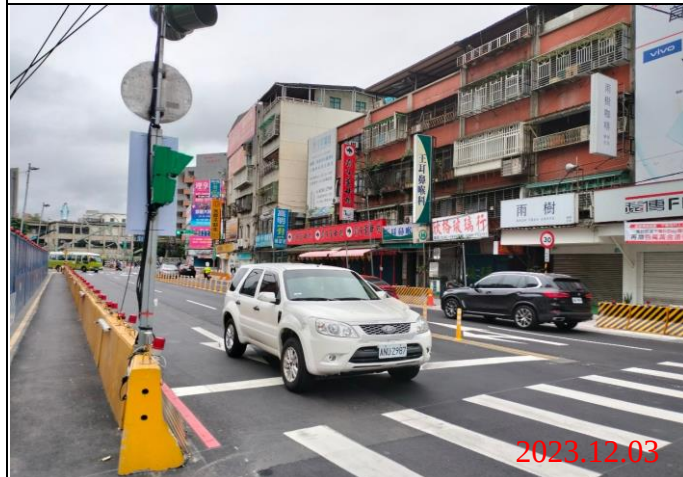
巡查日期地點：112.12.03/ Y21車站  
照片說明：路面狀況

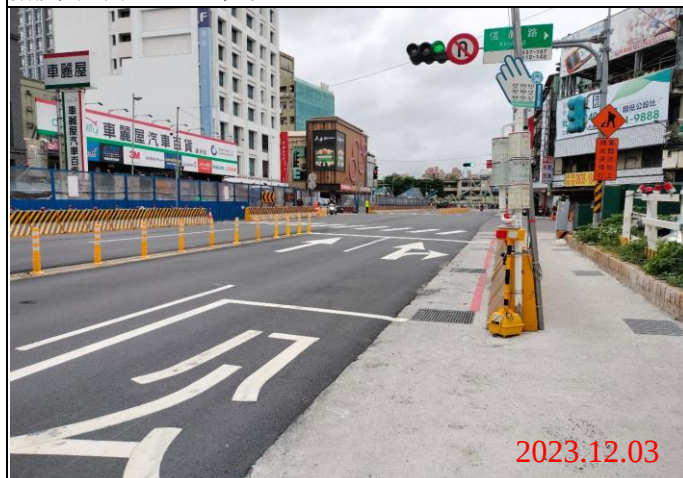
巡查日期地點：112.12.03/ Y21車站  
照片說明：路面狀況

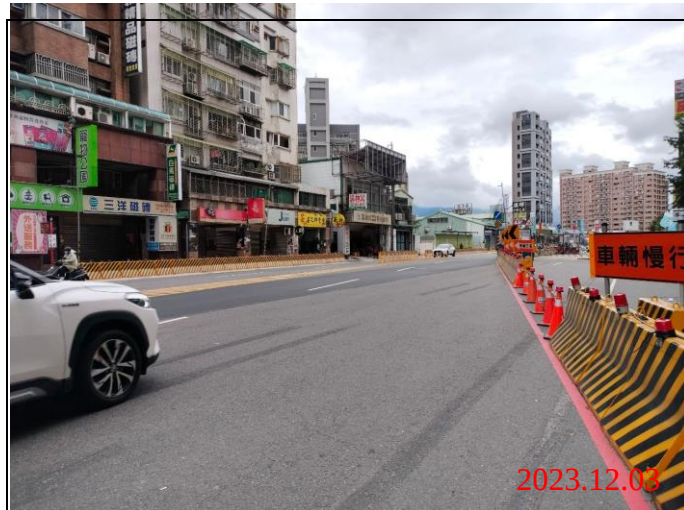
巡查日期地點：112.12.03/ Y22車站  
照片說明：路面狀況

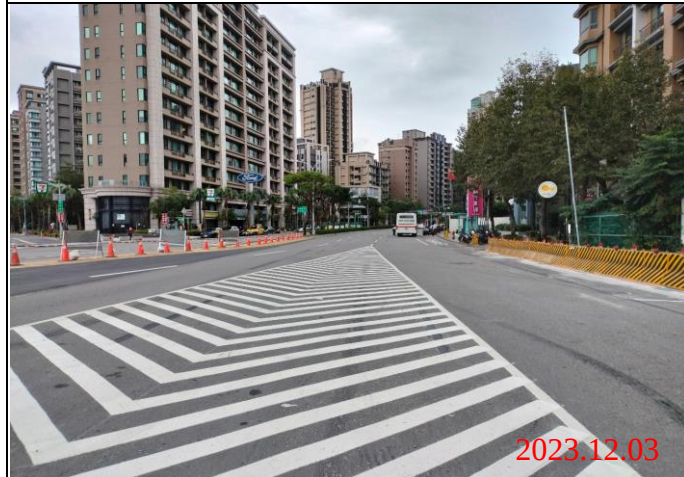
巡查日期地點：112.12.03/ Y22車站  
照片說明：路面狀況

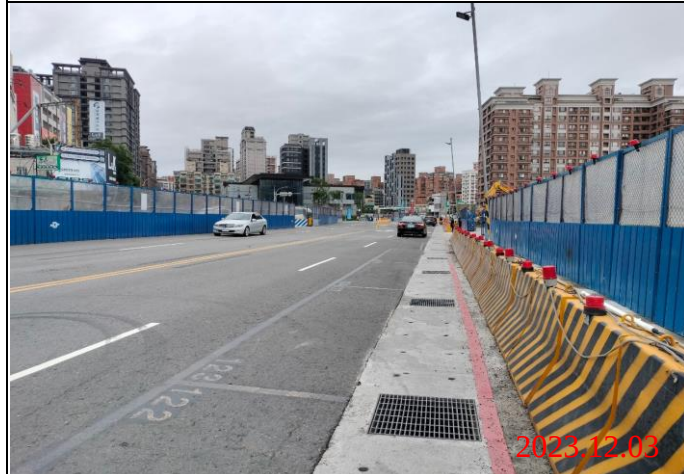
巡查日期地點：112.12.03/ Y22車站  
照片說明：路面狀況

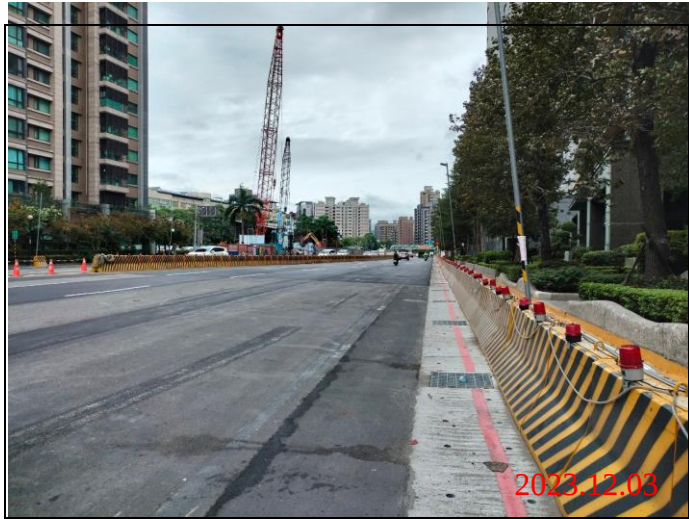
| 時段 | 號誌 | 標誌 | 標線 | 警示燈<br>(爆閃) | 帆布圍籬 | 籬外施工<br>(外單位) | 時間、位置、坑洞修補改正措施 |
|---|---|---|---|---|---|---|---|
| 上午 | 10:00 | 682標全線狀況良好 | | | | 10:00 | Y23站周邊道路路面龜裂 |

巡查日期地點：112.12.03/ Y23車站  
照片說明：路面狀況

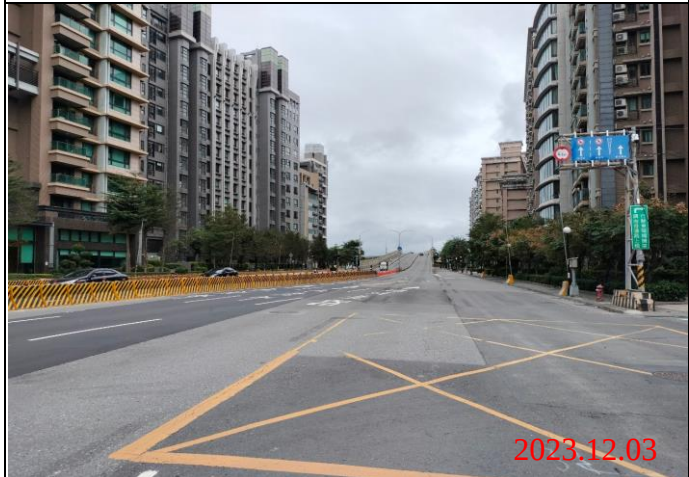
巡查日期地點：112.12.03/ Y23車站  
照片說明：路面狀況

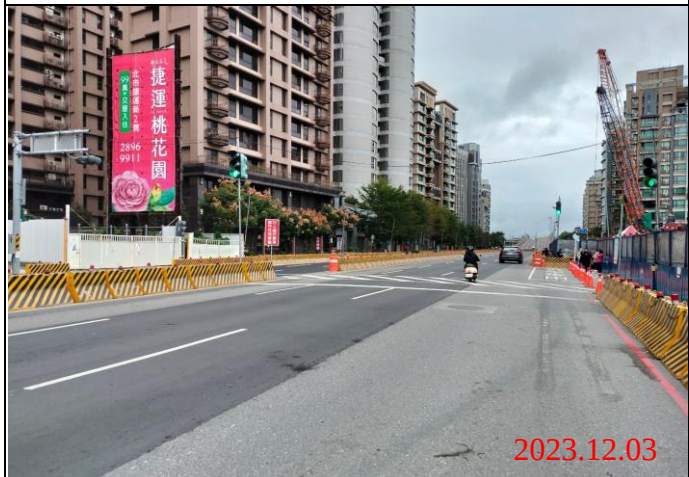
巡查日期地點：112.12.03/ Y23車站  
照片說明：路面狀況
