# 環狀線北環段Y10(不含)~Y23(含)土建及水電表控區段標工程

日期：112年12月4日

## 環狀線CF680B區段標道路巡查照片

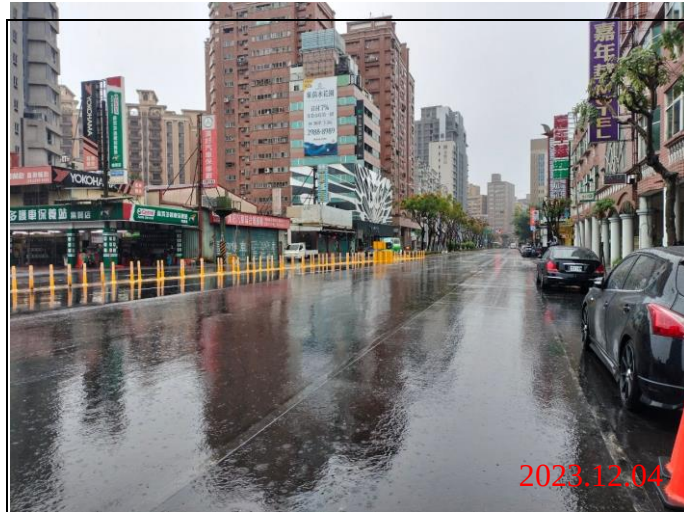
巡查日期地點：112.12.04/ Y21車站  
照片說明：路面狀況

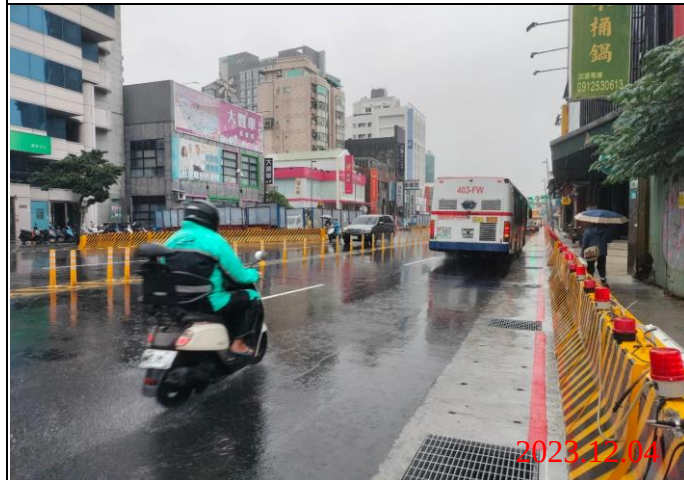
巡查日期地點：112.12.04/ Y21車站  
照片說明：路面狀況

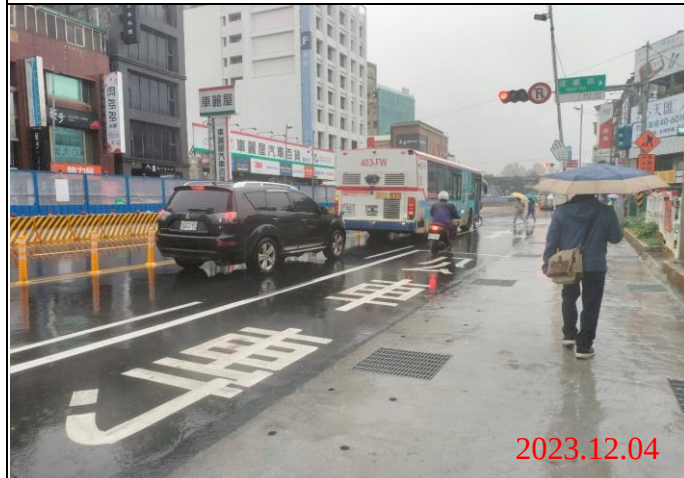
巡查日期地點：112.12.04/ Y21車站  
照片說明：路面狀況

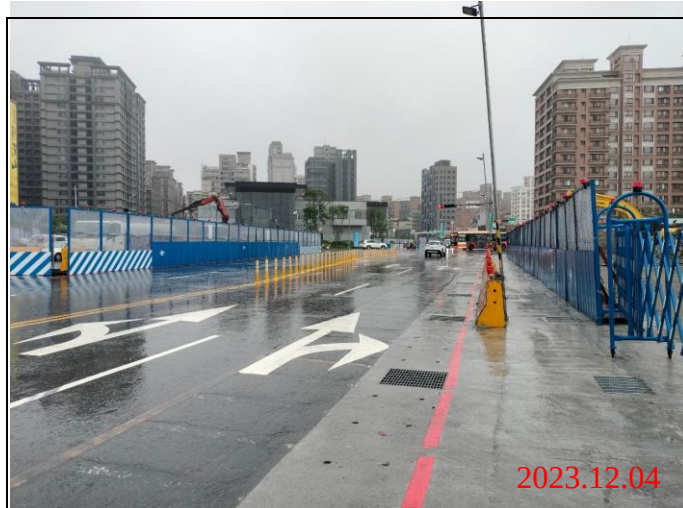
巡查日期地點：112.12.04/ Y22車站  
照片說明：路面狀況

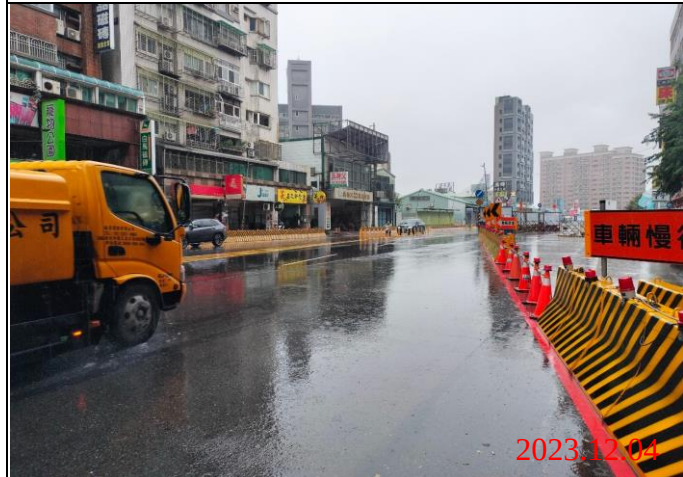
巡查日期地點：112.12.04/ Y22車站  
照片說明：路面狀況

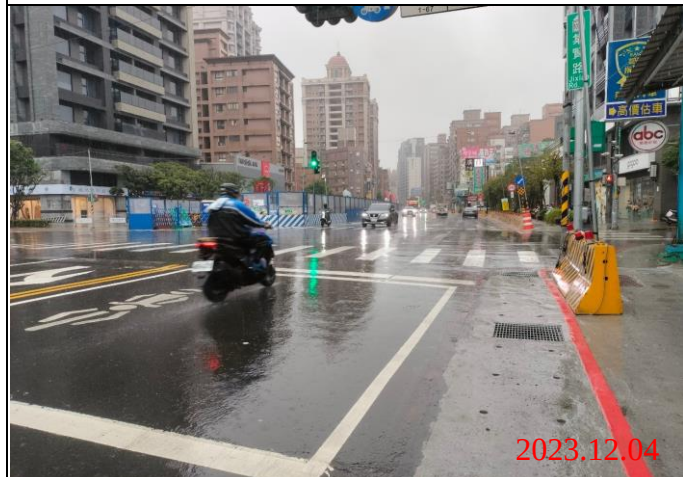
巡查日期地點：112.12.04/ Y22車站  
照片說明：路面狀況

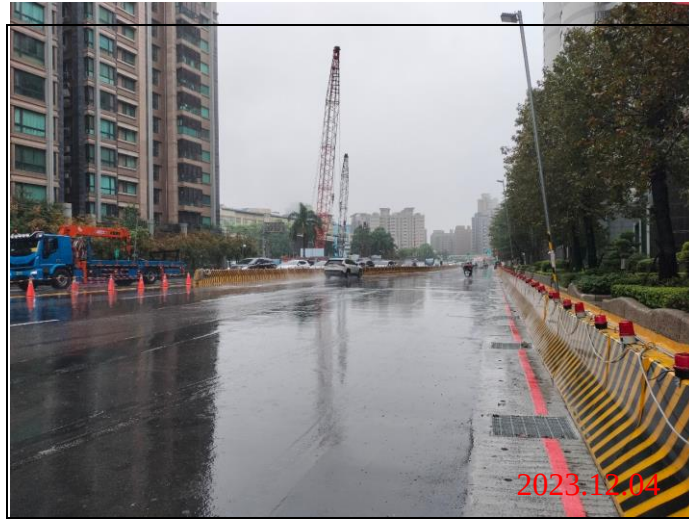
| 時段 | 號誌 | 標誌 | 標線 | 警示燈<br>(爆閃) | 帆布圍籬 | 籬外施工<br>(外單位) | 時間、位置、坑洞修補改正措施 |
|---|---|---|---|---|---|---|---|
| 上午 | 10:00 | 652標全線狀況良好 | | | | | 10:00<br>Y23站周邊道路路面龜裂 |

巡查日期地點：112.12.04/ Y23車站  
照片說明：路面狀況

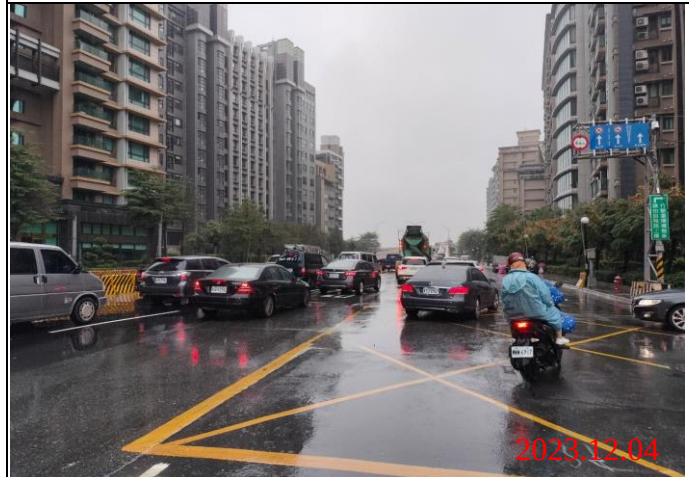
巡查日期地點：112.12.04/ Y23車站  
照片說明：路面狀況

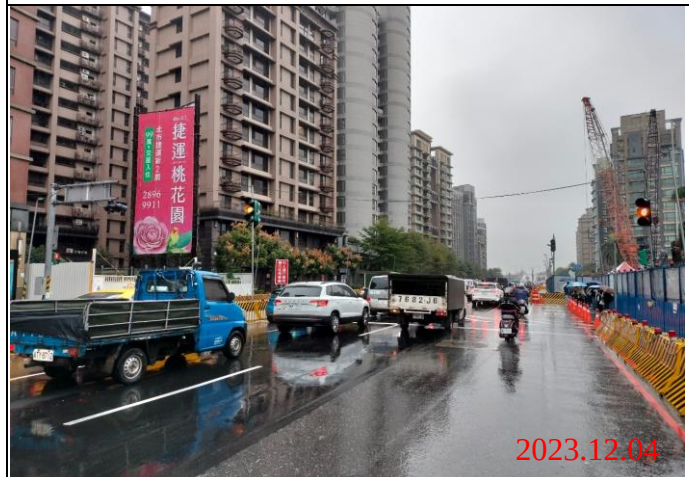
巡查日期地點：112.12.04/ Y23車站  
照片說明：路面狀況
