# 環狀線北環段Y20(不含)~Y23(含)土建及水電環控區段標工程

日期: 112 年 12 月 5 日

## 環狀線CF680B區段標道路巡查照片

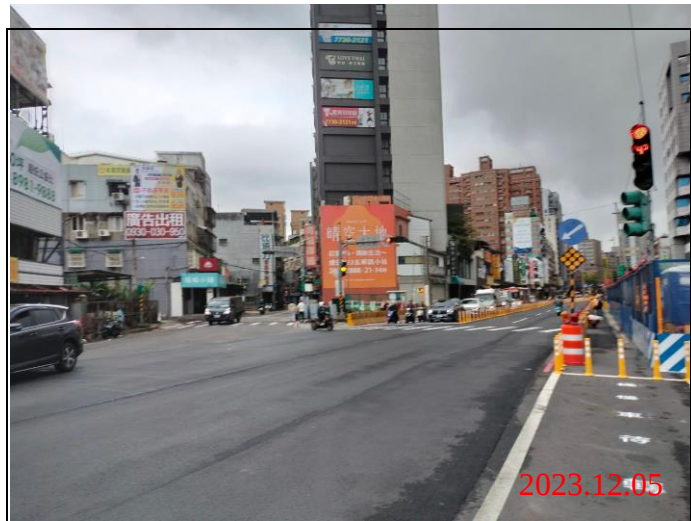
巡查日期地點：112.12.05/ Y21車站  
照片說明：路面狀況

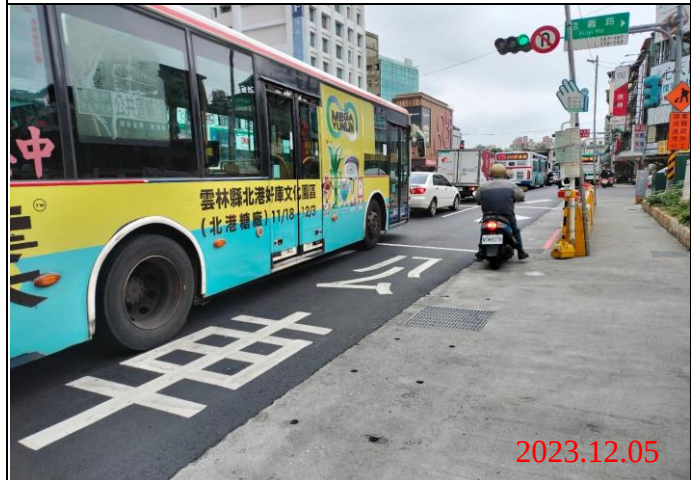
巡查日期地點：112.12.05/ Y21車站  
照片說明：路面狀況

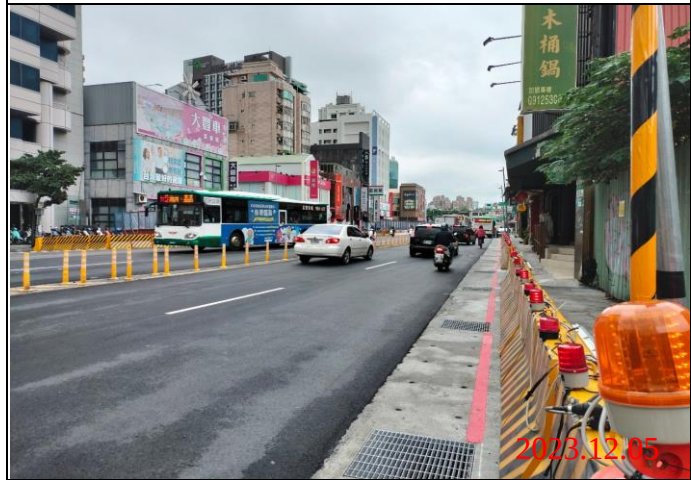
巡查日期地點：112.12.05/ Y21車站  
照片說明：路面狀況

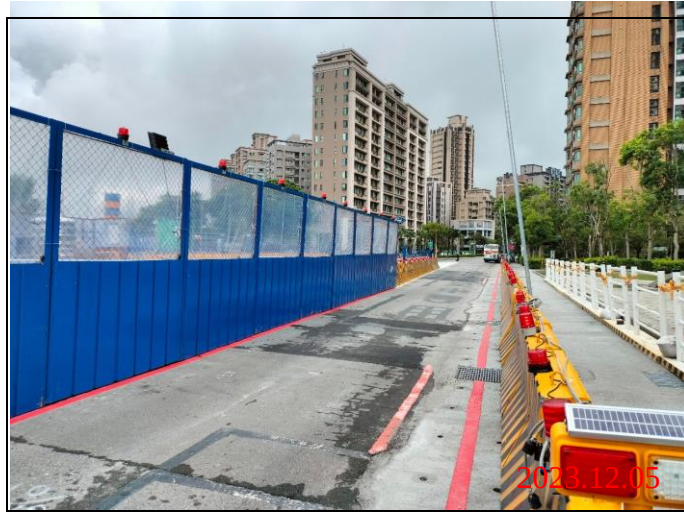
巡查日期地點：112.12.05/ Y22車站  
照片說明：路面狀況

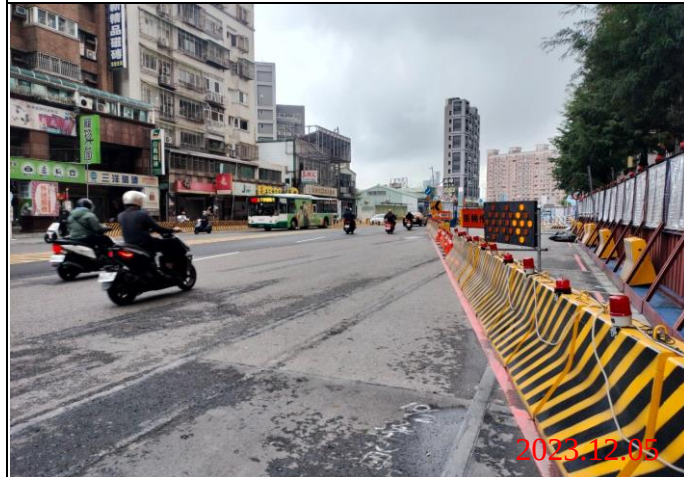
巡查日期地點：112.12.05/ Y22車站  
照片說明：路面狀況

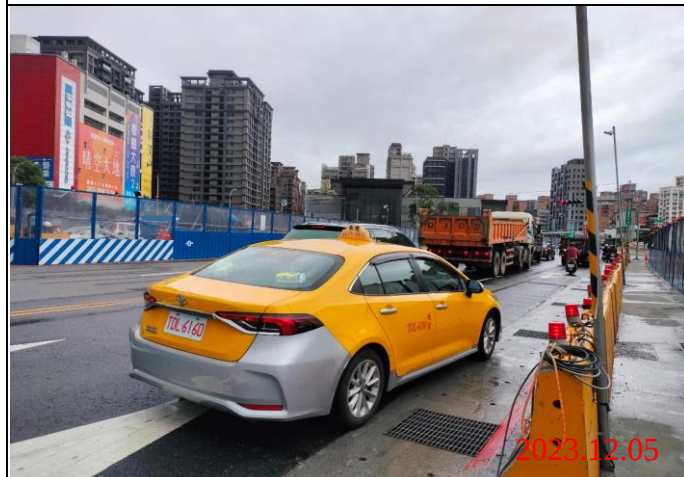
巡查日期地點：112.12.05/ Y22車站  
照片說明：路面狀況

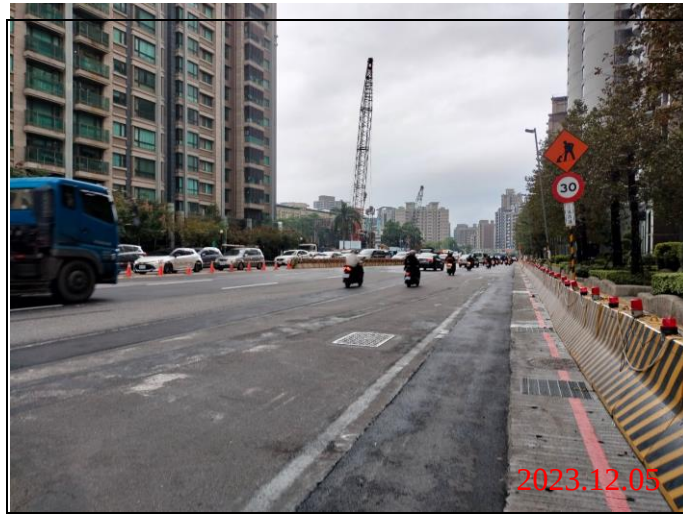
| 時段 | 號誌 | 標誌 | 標線 | 警示燈<br>(爆閃) | 帆布圍籬 | 籬外施工<br>(外單位) | 時間、位置、坑洞修補改正措施 |
|---|---|---|---|---|---|---|---|
| 上午 | 10:00 | 682 標全約狀況良好 | | | | | 10:00<br>Y23站周邊道路路面龜裂 |

巡查日期地點：112.12.05/ Y23車站  
照片說明：路面狀況

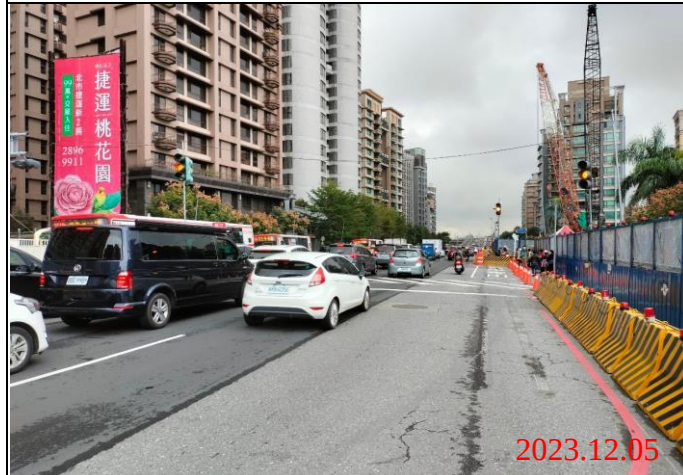
巡查日期地點：112.12.05/ Y23車站  
照片說明：路面狀況

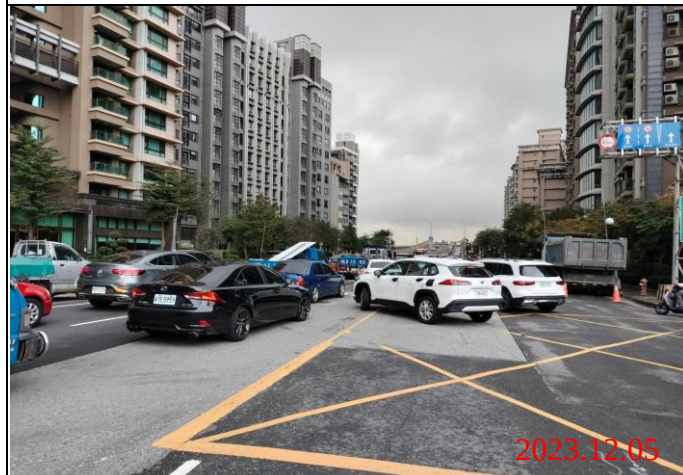
巡查日期地點：112.12.05/ Y23車站  
照片說明：路面狀況
