# 環狀線北環段Y10(不含)~Y23(含)土建及水電 養控區段標工程

日期: 112年12月6日

## 環狀線CF680B區段標道路巡查照片

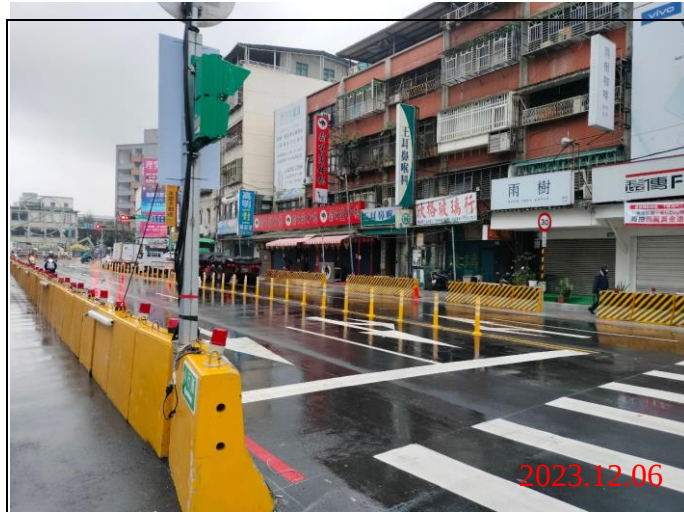
巡查日期地點：112.12.06/ Y21車站  
照片說明：路面狀況

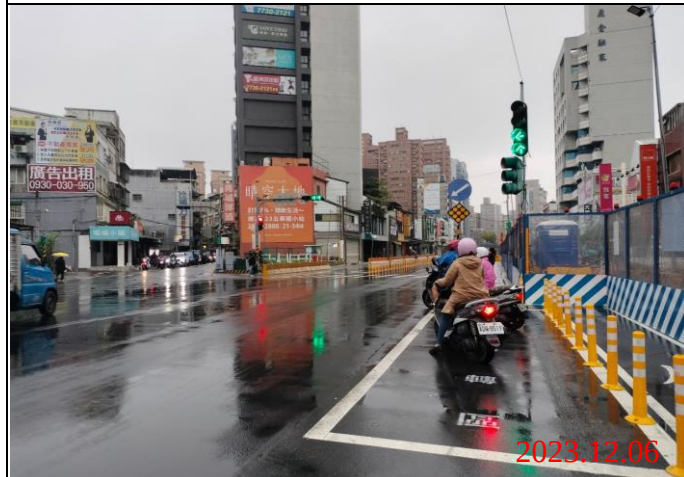
巡查日期地點：112.12.06/ Y21車站  
照片說明：路面狀況

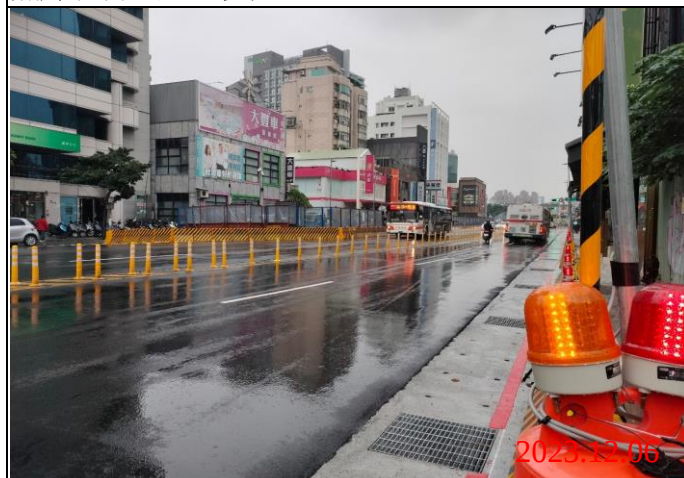
巡查日期地點：112.12.06/ Y21車站  
照片說明：路面狀況

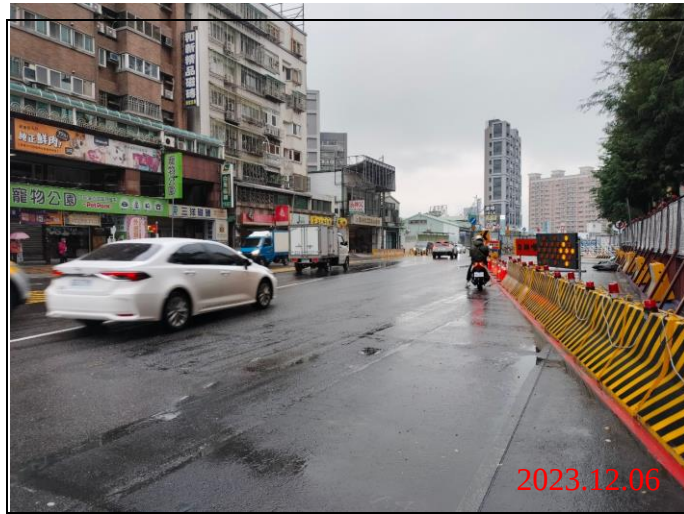
巡查日期地點：112.12.06/ Y22車站  
照片說明：路面狀況

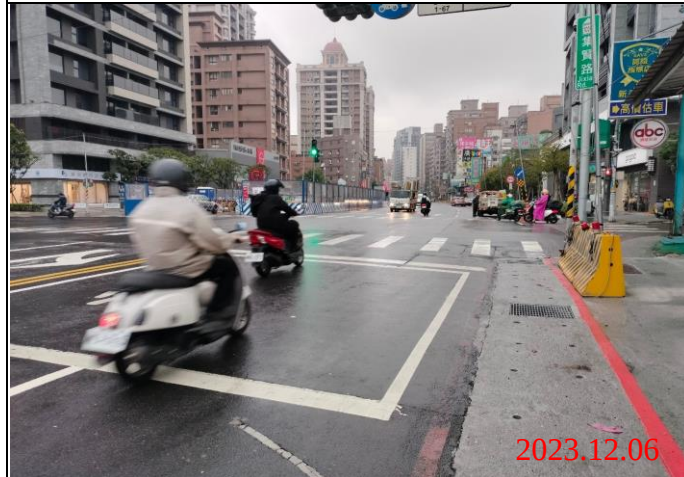
巡查日期地點：112.12.06/ Y22車站  
照片說明：路面狀況

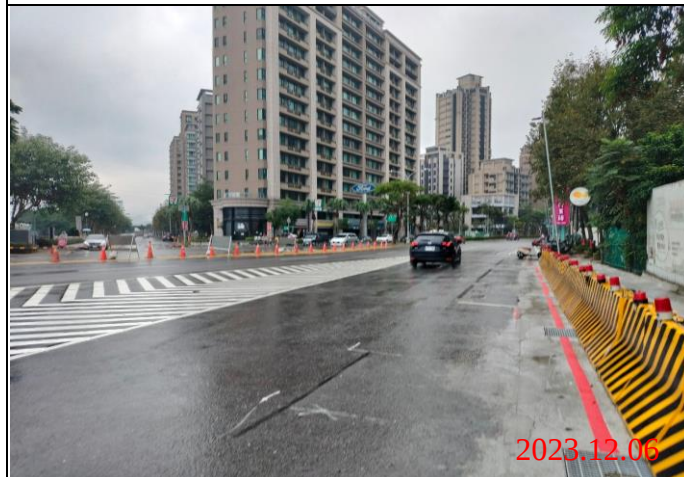
巡查日期地點：112.12.06/ Y22車站  
照片說明：路面狀況

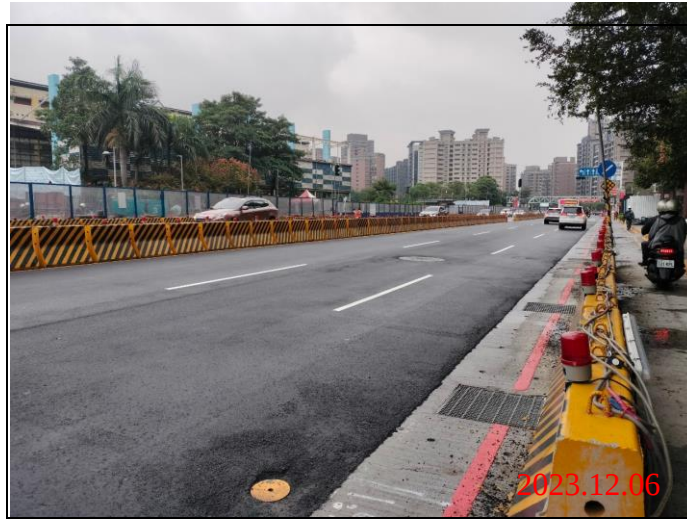
| 時段 | 號誌 | 標誌 | 標線 | 警示燈<br>(爆閃) | 帆布圍籬 | 籬外施工<br>(外單位) | 時間、位置、坑洞修補改正措施 |
|---|---|---|---|---|---|---|---|
| 上午 | 10:00 | 682 標全線狀況良好 | | | | | 10:00<br>Y23 站周邊道路路面龜裂 |

巡查日期地點：112.12.06/ Y23車站  
照片說明：路面狀況

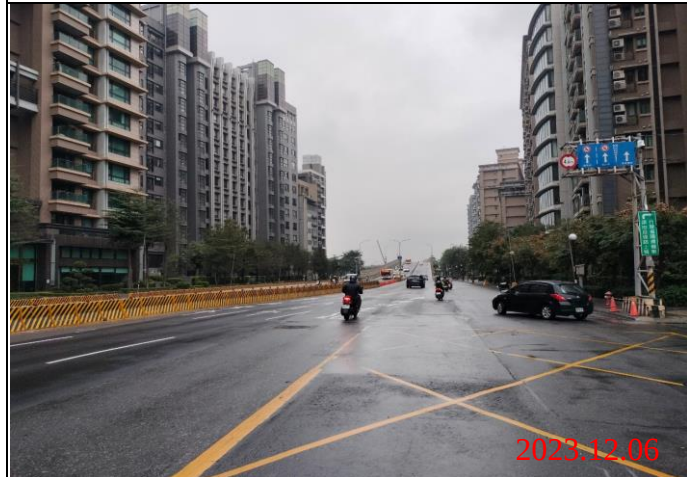
巡查日期地點：112.12.06/ Y23車站  
照片說明：路面狀況

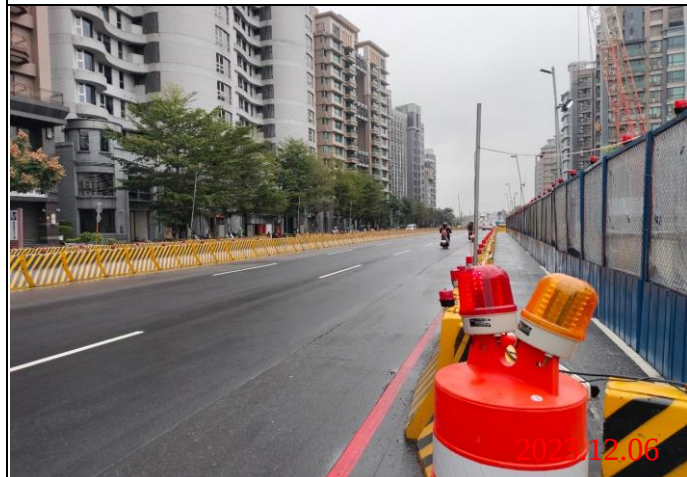
巡查日期地點：112.12.06/ Y23車站  
照片說明：路面狀況
