# 環狀線北環段Y10(不含)~Y23(含)土建及水電環控區段標工程

日期: 112 年 12 月 7 日

## 環狀線CF680B區段標道路巡查照片

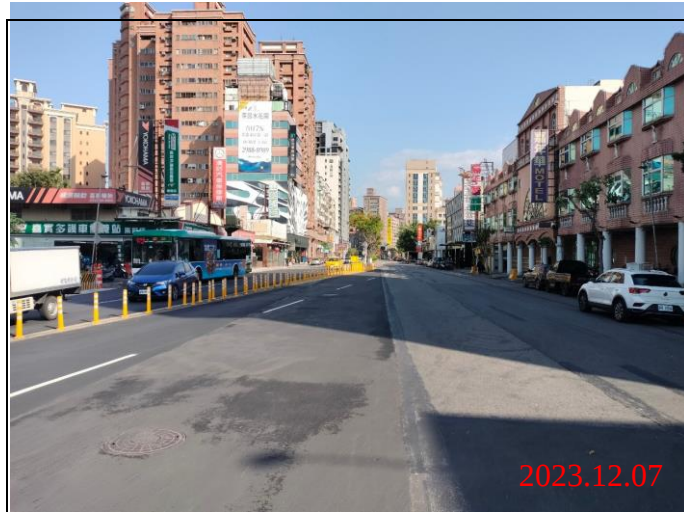
巡查日期地點：112.12.07/ Y21車站  
照片說明：路面狀況

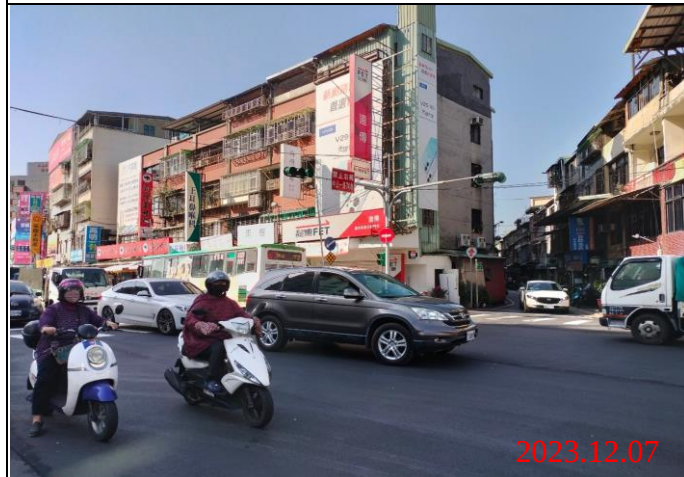
巡查日期地點：112.12.07/ Y21車站  
照片說明：路面狀況

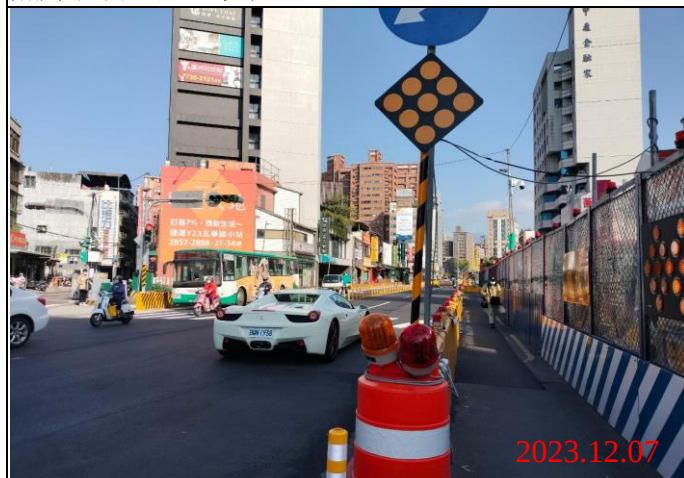
巡查日期地點：112.12.07/ Y21車站  
照片說明：路面狀況

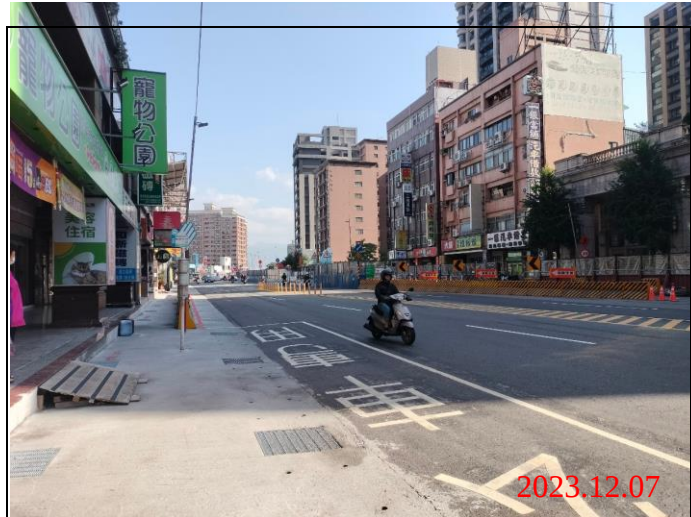
巡查日期地點：112.12.07/ Y22車站  
照片說明：路面狀況

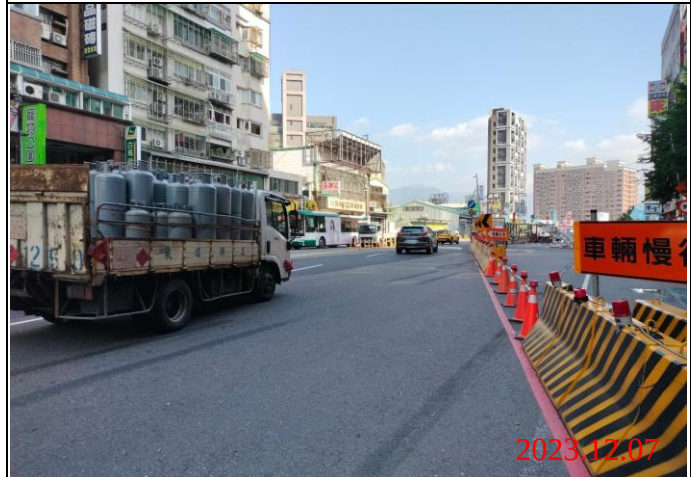
巡查日期地點：112.12.07/ Y22車站  
照片說明：路面狀況

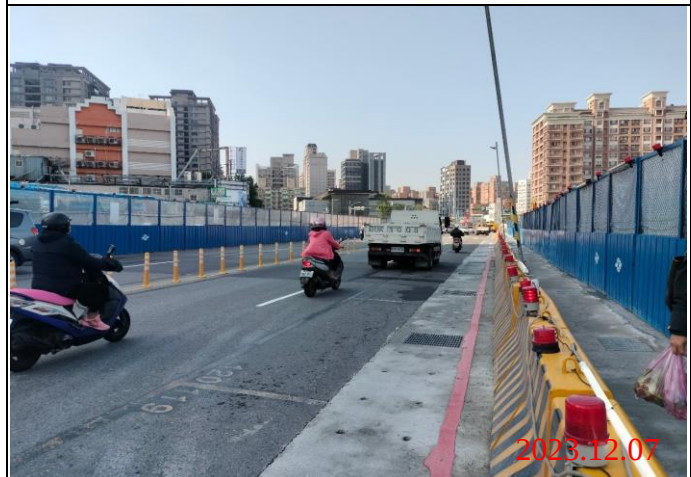
巡查日期地點：112.12.07/ Y22車站  
照片說明：路面狀況

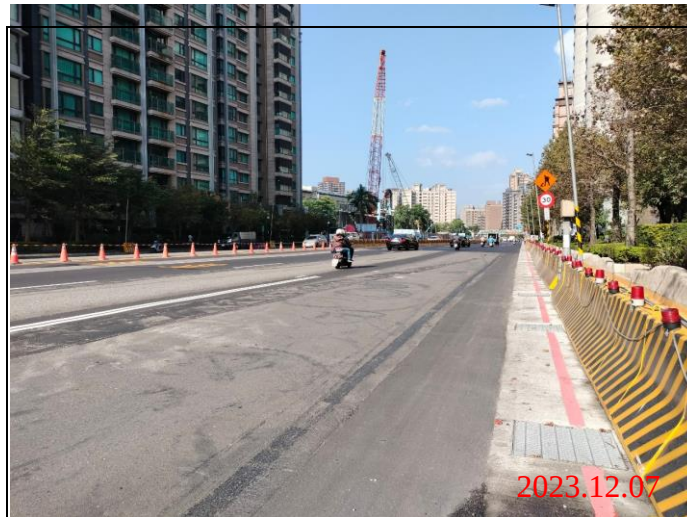
| 時段 | 號誌 | 標誌 | 標線 | 警示燈<br>(爆閃) | 帆布圍籬 | 籬外施工<br>(外單位) | 時間、位置、坑洞修補改正措施 |
|---|---|---|---|---|---|---|---|
| 上午 | 10:00 | 680 標全線路況良好 | | | | | 10:00<br>Y23 站道路周邊龜裂 |

巡查日期地點：112.12.07/ Y23車站  
照片說明：路面狀況

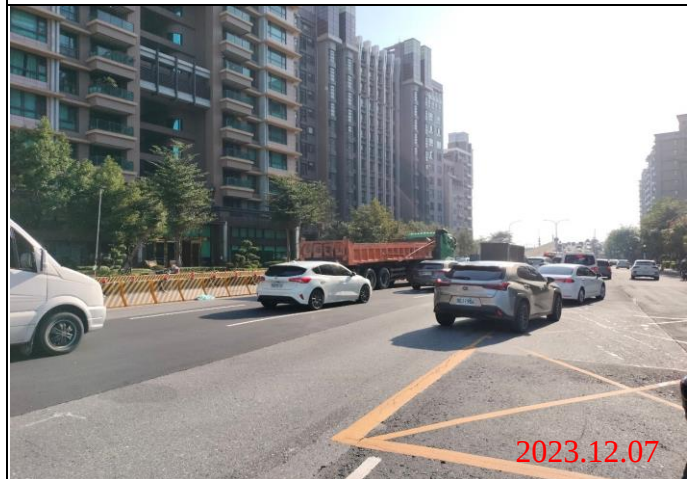
巡查日期地點：112.12.07/ Y23車站  
照片說明：路面狀況

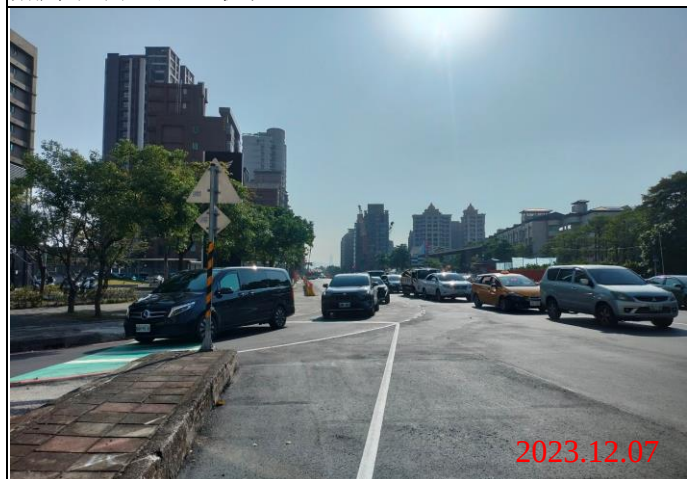
巡查日期地點：112.12.07/ Y23車站  
照片說明：路面狀況
