# 環狀線北環段Y20(不含)~Y23(含)土建及水電環控區段標工程

日期: 112 年 12 月 8 日

## 環狀線CF680B區段標道路巡查照片

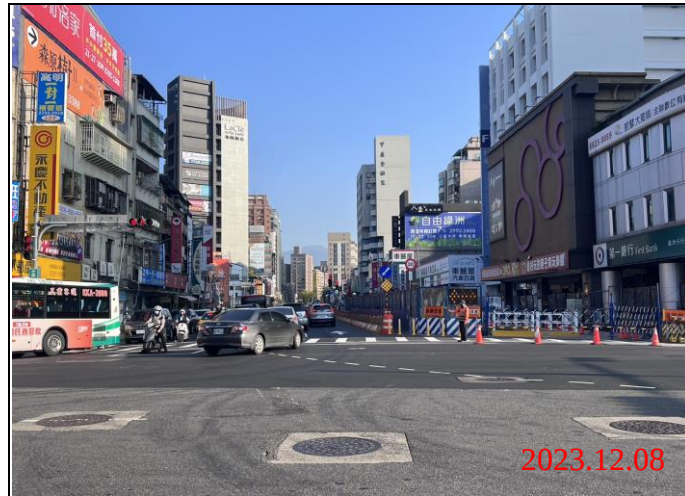
巡查日期地點：112.12.08/ Y21車站  
照片說明：路面狀況

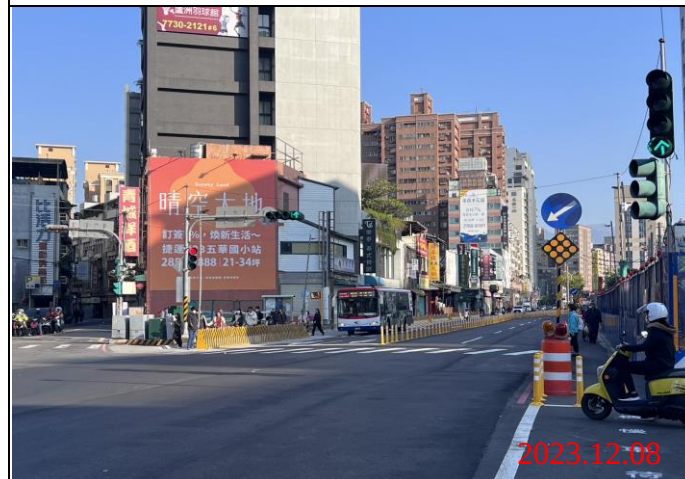
巡查日期地點：112.12.08/ Y21車站  
照片說明：路面狀況

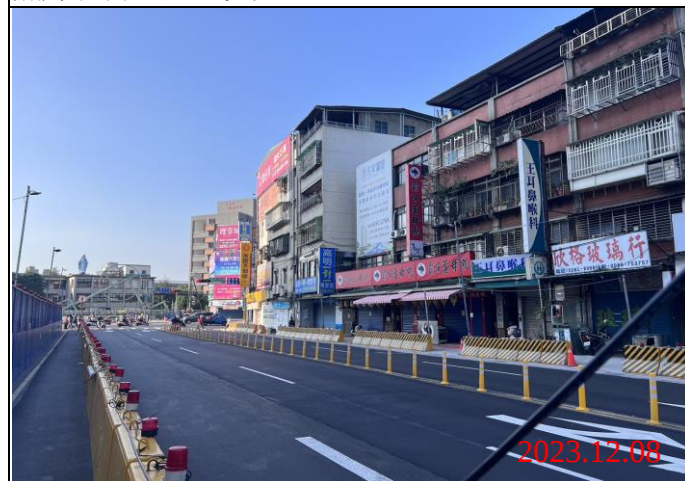
巡查日期地點：112.12.08/ Y21車站  
照片說明：路面狀況

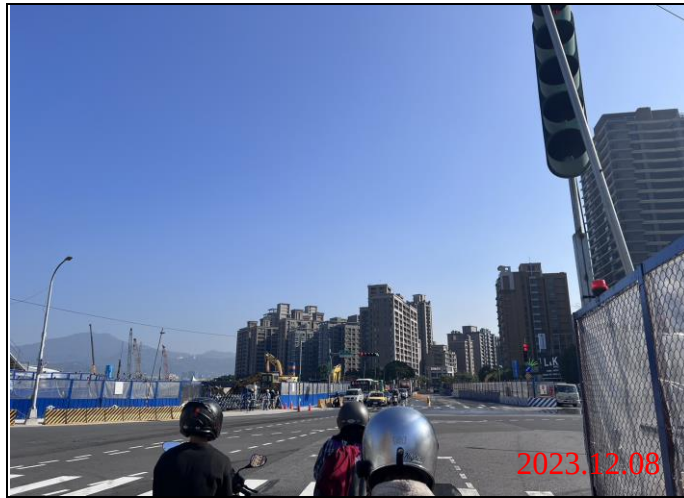
巡查日期地點：112.12.08/ Y22車站  
照片說明：路面狀況

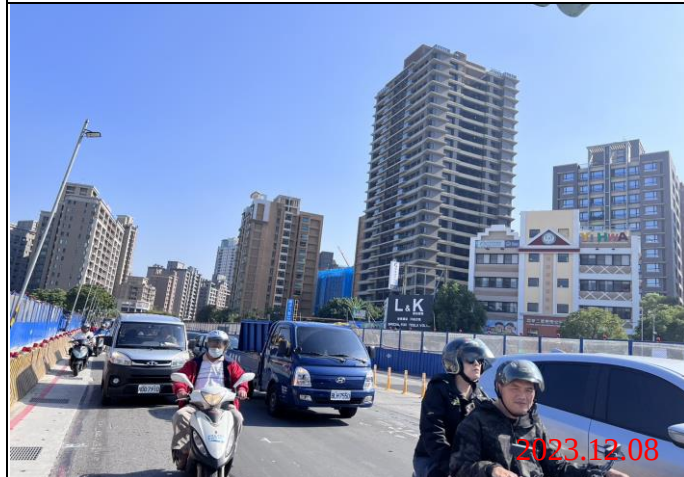
巡查日期地點：112.12.08/ Y22車站  
照片說明：路面狀況

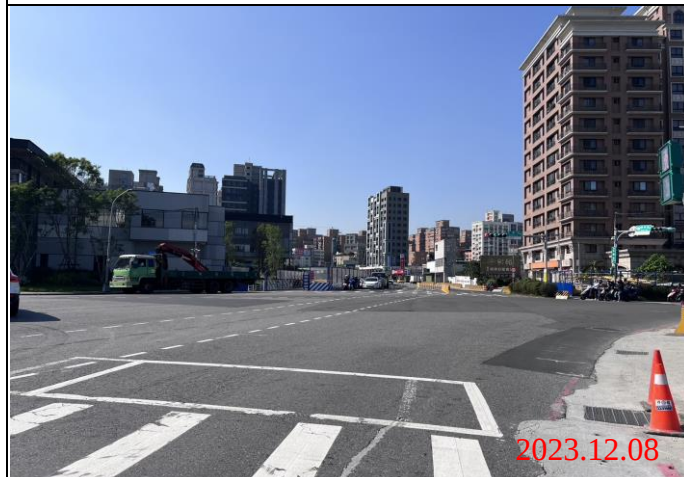
巡查日期地點：112.12.08/ Y22車站  
照片說明：路面狀況

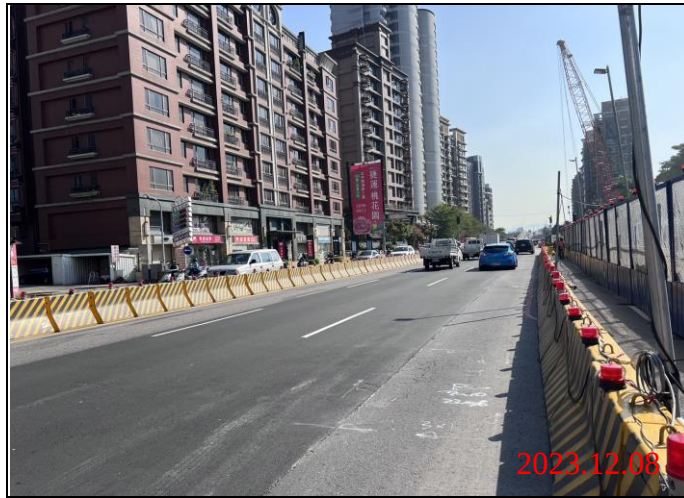
巡查日期地點：112.12.08/ Y23車站

照片說明：路面狀況

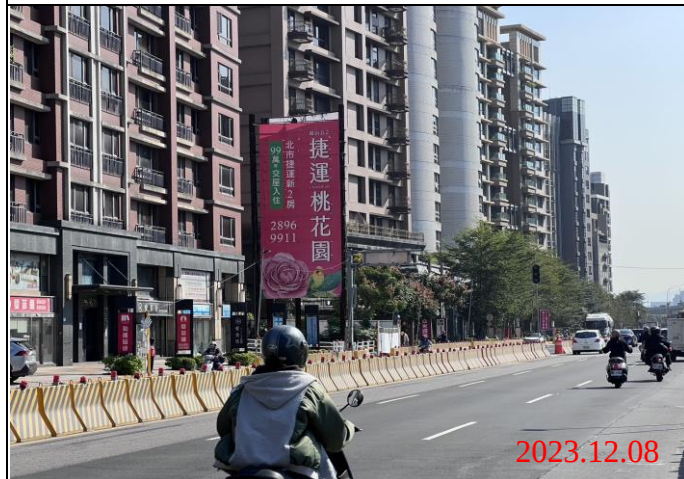
巡查日期地點：112.12.08/ Y23車站

照片說明：路面狀況

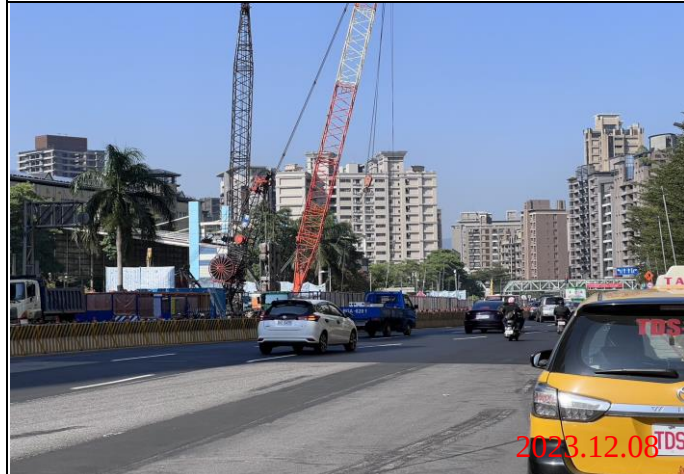
巡查日期地點：112.12.08/ Y23車站

照片說明：路面狀況
