# 環狀線北環段Y10(不含)~Y23(含)土建及水電 農控區段標工程

日期: 112 年 12 月 6 日

## 環狀線CF680B區段標道路巡查照片

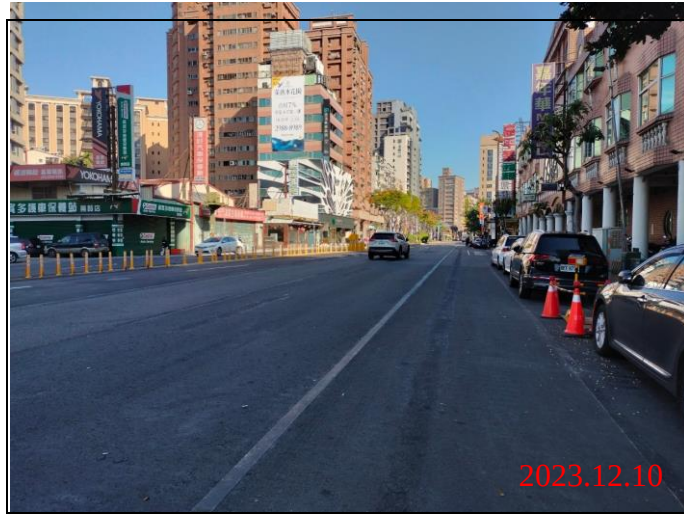
巡查日期地點：112.12.10/ Y21車站  
照片說明：路面狀況

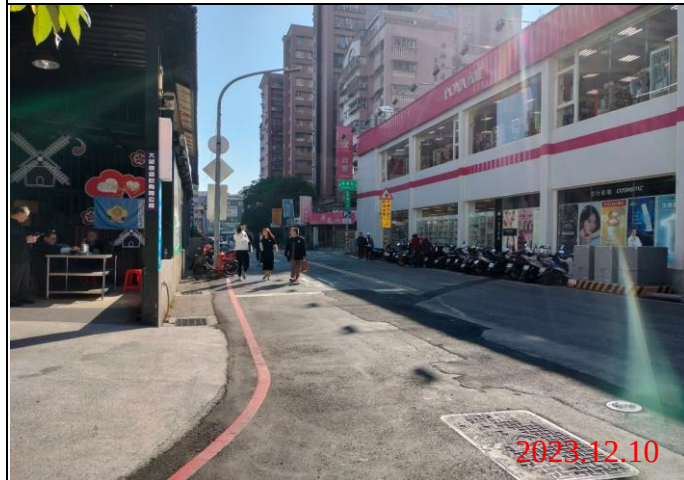
巡查日期地點：112.12.10/ Y21車站  
照片說明：路面狀況

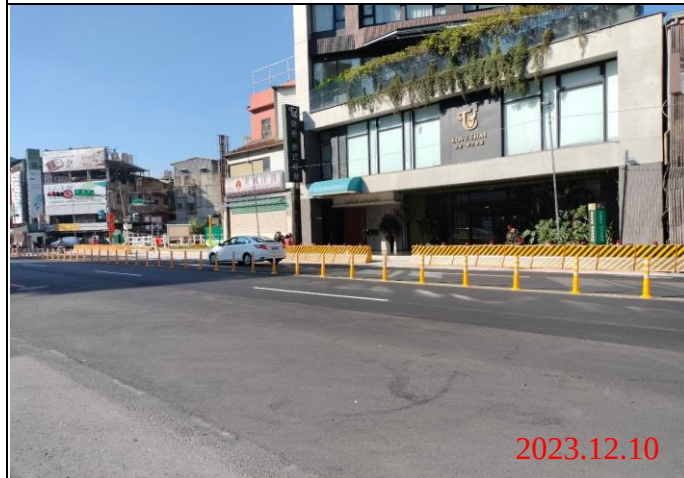
巡查日期地點：112.12.10/ Y21車站  
照片說明：路面狀況

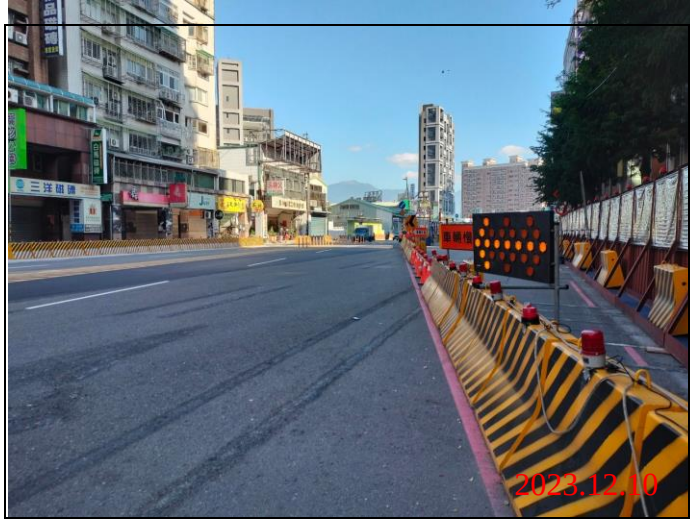
巡查日期地點：112.12.10/ Y22車站  
照片說明：路面狀況

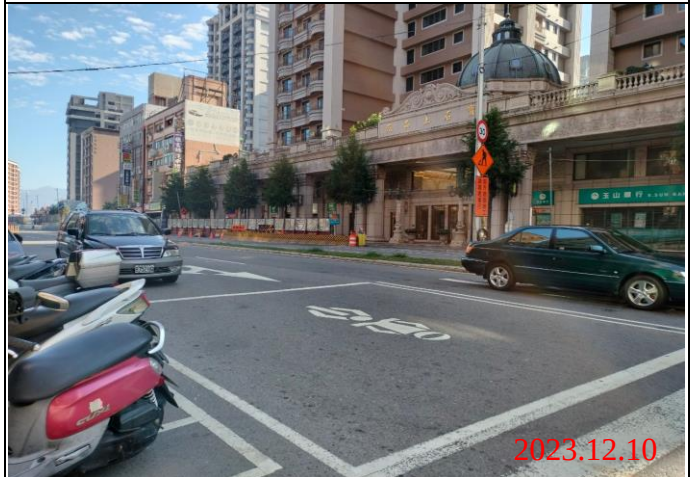
巡查日期地點：112.12.10/ Y22車站  
照片說明：路面狀況

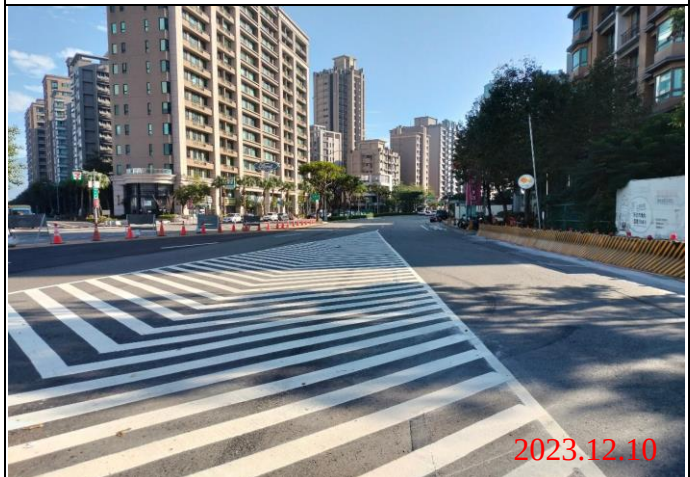
巡查日期地點：112.12.10/ Y22車站  
照片說明：路面狀況

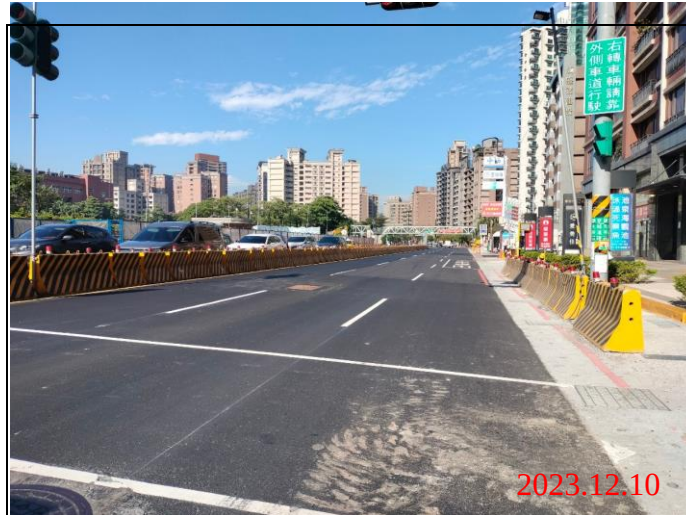
巡查日期地點：112.12.10/ Y23車站  
照片說明：路面狀況

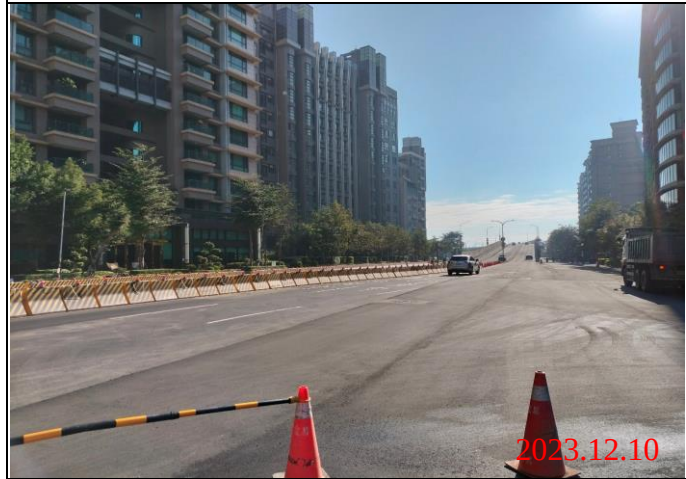
巡查日期地點：112.12.10/ Y23車站  
照片說明：路面狀況

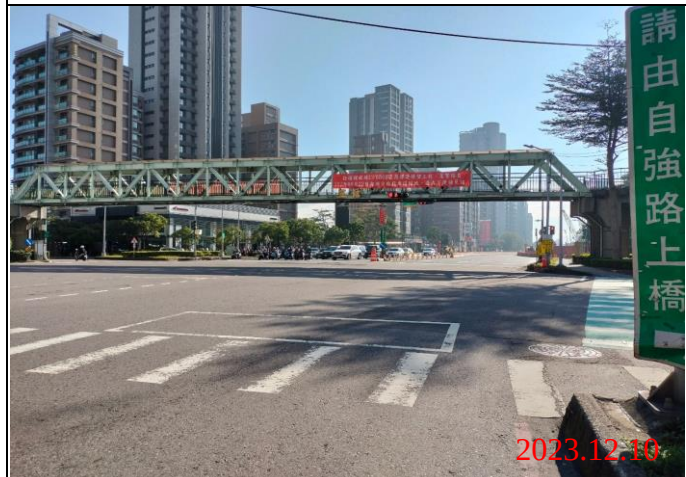
巡查日期地點：112.12.10/ Y23車站  
照片說明：路面狀況
