# 環狀線北環段Y20(不含)~Y23(含)土建及水電環控區段標工程

日期: 112 年 12 月 11 日

## 環狀線CF680B區段標道路巡查照片

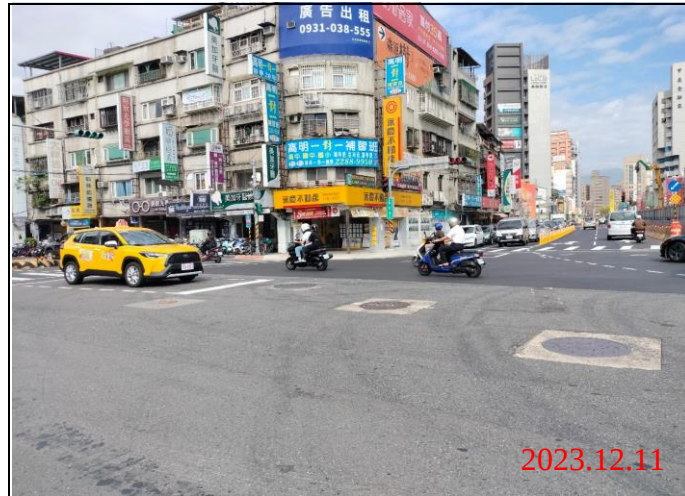
巡查日期地點：112.12.11/ Y21車站  
照片說明：路面狀況

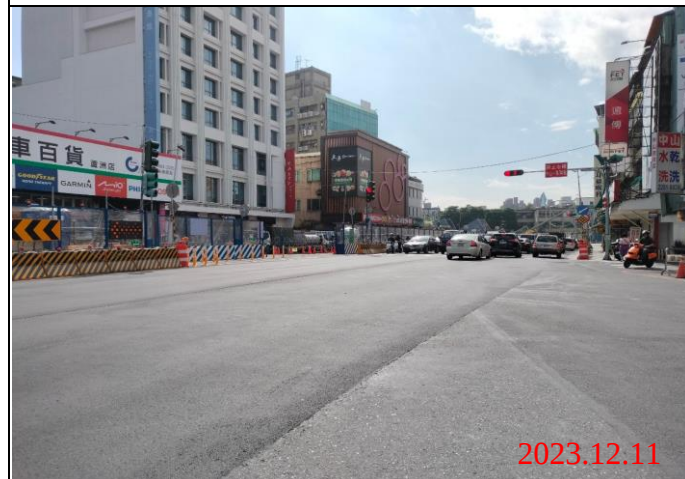
巡查日期地點：112.12.11/ Y21車站  
照片說明：路面狀況

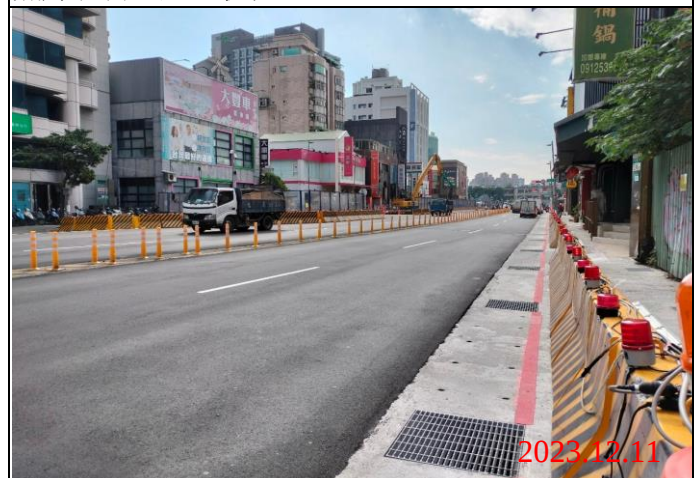
巡查日期地點：112.12.11/ Y21車站  
照片說明：路面狀況

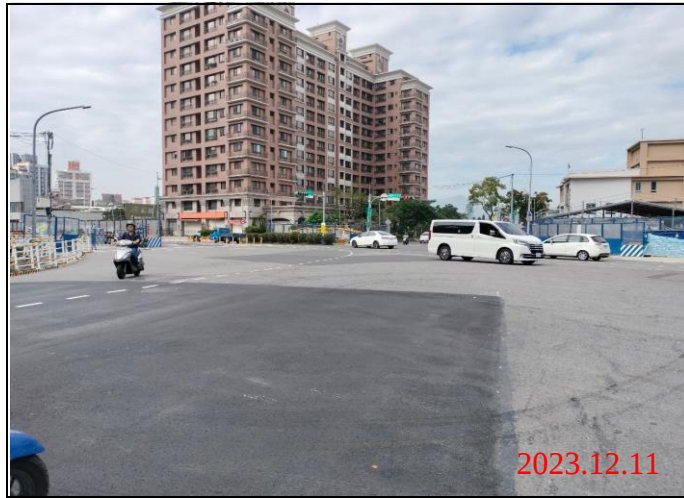
巡查日期地點：112.12.11/ Y22車站  
照片說明：路面狀況

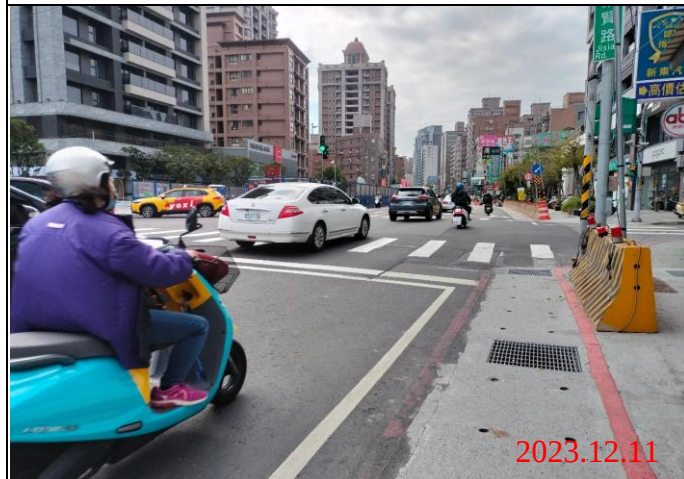
巡查日期地點：112.12.11/ Y22車站  
照片說明：路面狀況

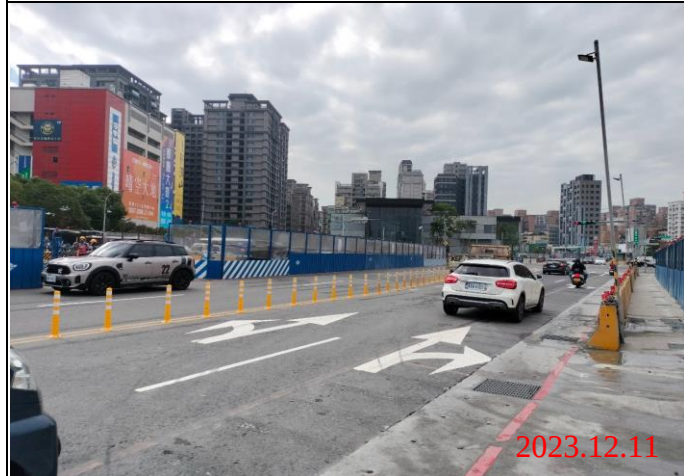
巡查日期地點：112.12.11/ Y22車站  
照片說明：路面狀況

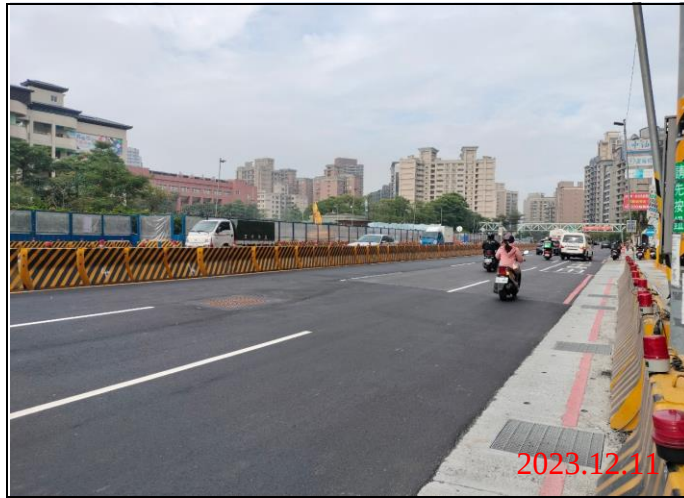
巡查日期地點：112.12.11/ Y23車站  
照片說明：路面狀況

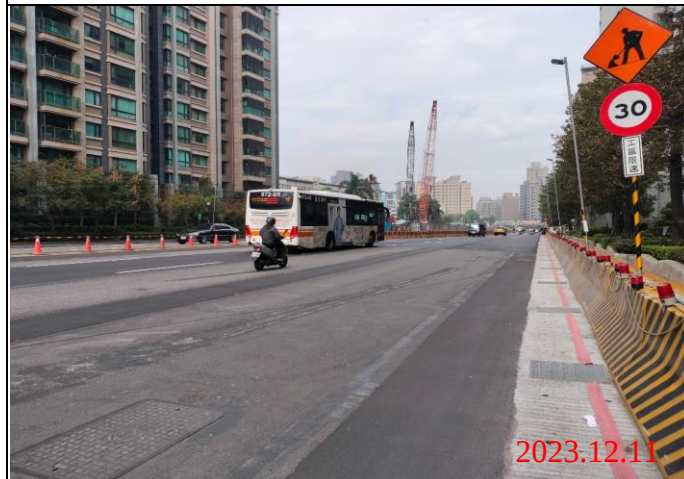
巡查日期地點：112.12.11/ Y23車站  
照片說明：路面狀況

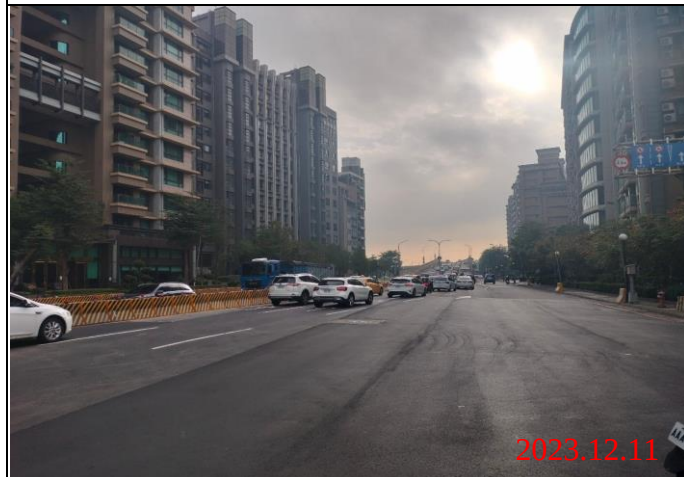
巡查日期地點：112.12.11/ Y23車站  
照片說明：路面狀況
