# 環狀線北環段Y10(不含)~Y23(含)土建及水電 環控區段標工程

日期: 112 年 12 月 12 日

## 環狀線CF680B區段標道路巡查照片

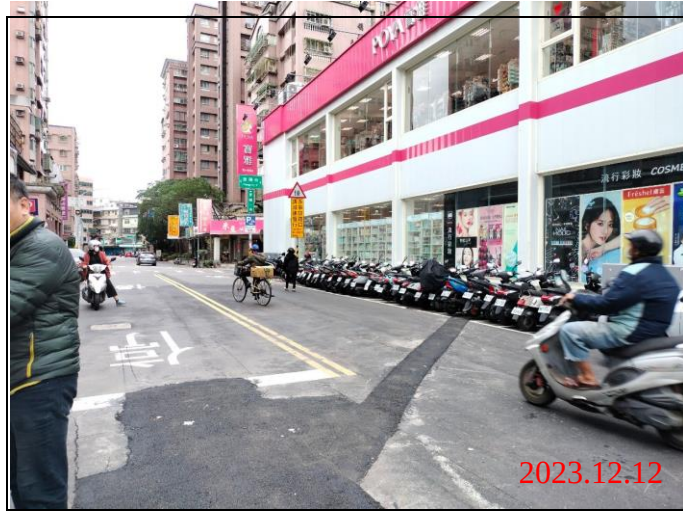
巡查日期地點：112.12.12/ Y21車站  
照片說明：路面狀況

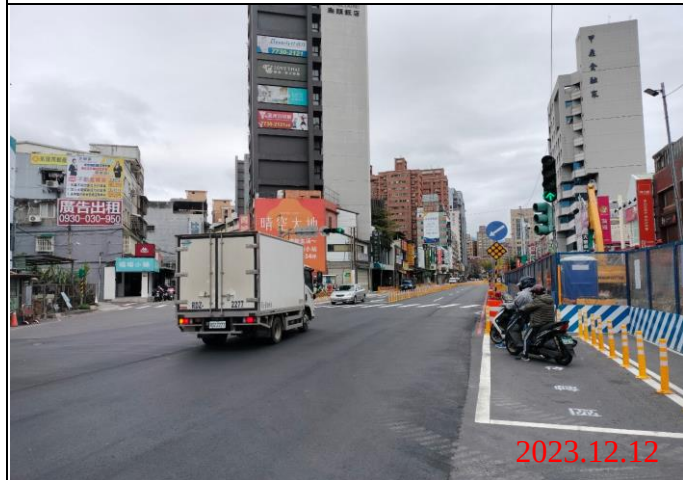
巡查日期地點：112.12.12/ Y21車站  
照片說明：路面狀況

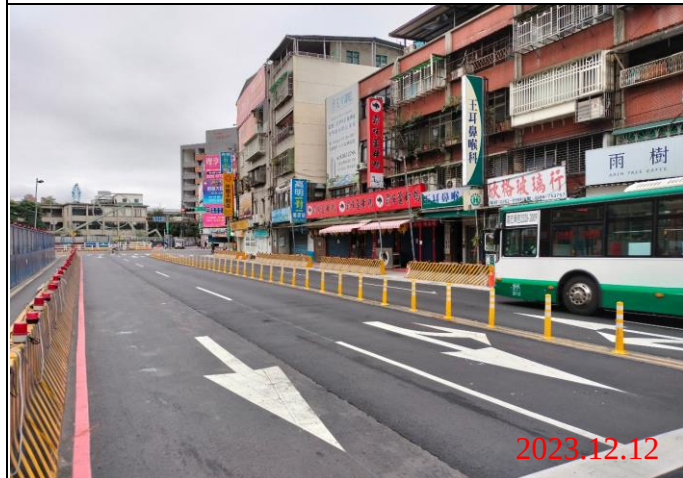
巡查日期地點：112.12.12/ Y21車站  
照片說明：路面狀況

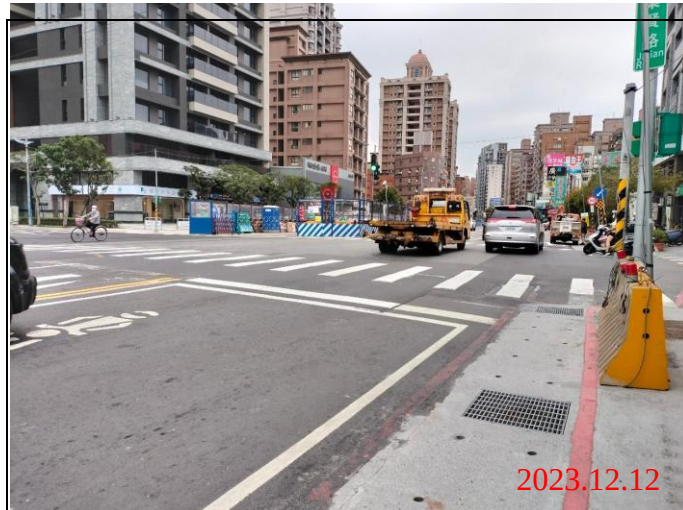
巡查日期地點：112.12.12/ Y22車站  
照片說明：路面狀況

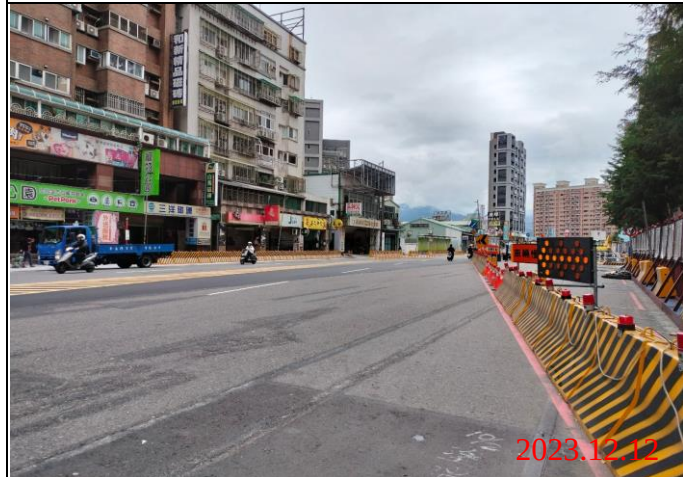
巡查日期地點：112.12.12/ Y22車站  
照片說明：路面狀況

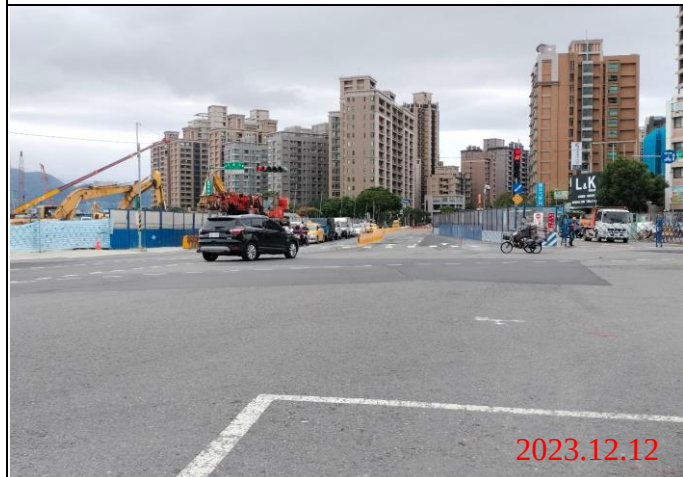
巡查日期地點：112.12.12/ Y22車站  
照片說明：路面狀況

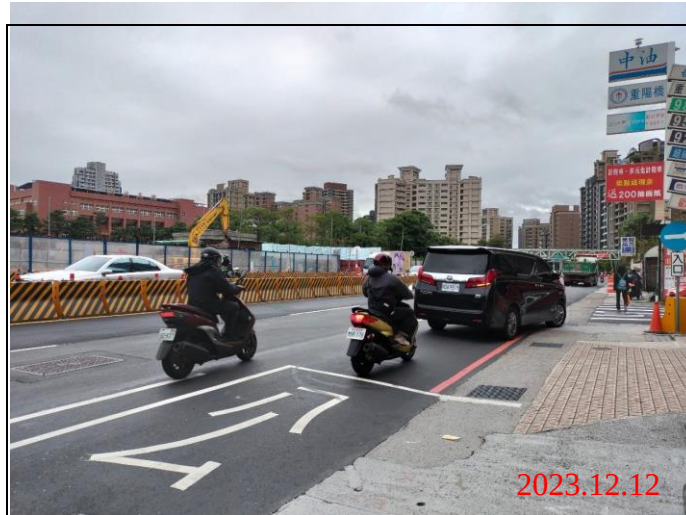
| 時段 | 號誌 | 標誌 | 標線 | 警示燈<br>(爆閃) | 帆布圍籬 | 籬外施工<br>(外單位) | 時間、位置、坑洞修補改正措施 |
|---|---|---|---|---|---|---|---|
| 上午 | 10:00 | 682 標全線狀況良好 | | | | | 10:00<br>Y23 站周邊道路龜裂 |

巡查日期地點：112.12.12/ Y23車站  
照片說明：路面狀況

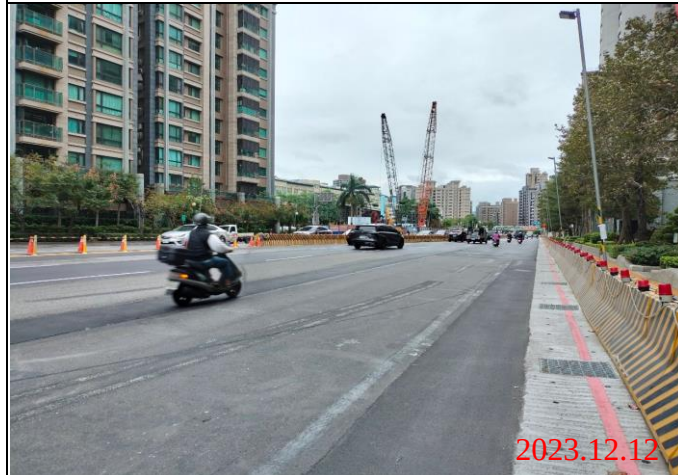
巡查日期地點：112.12.12/ Y23車站  
照片說明：路面狀況

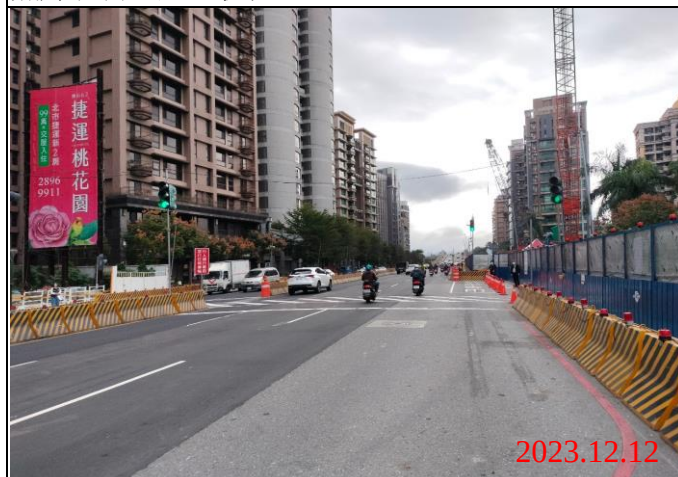
巡查日期地點：112.12.12/ Y23車站  
照片說明：路面狀況
