# 環狀線北環段Y2J(不含)~Y23(含)土建及水電表控區段標工程

日期: 112年12月13日

## 環狀線CF680B區段標道路巡查照片

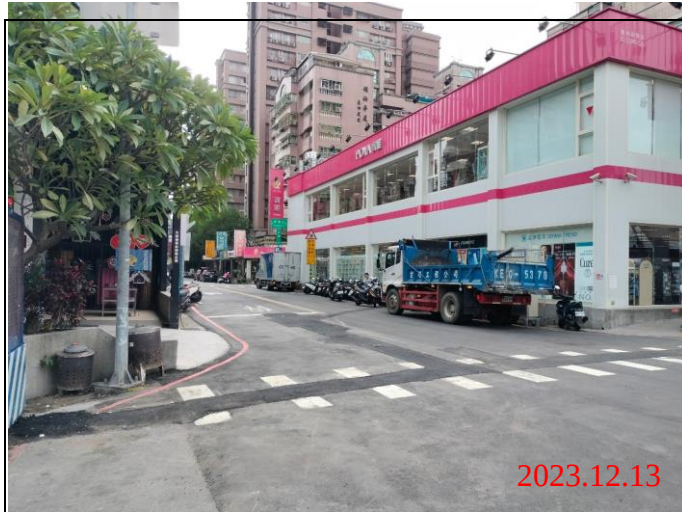
巡查日期地點：112.12.13/ Y21車站  
照片說明：路面狀況

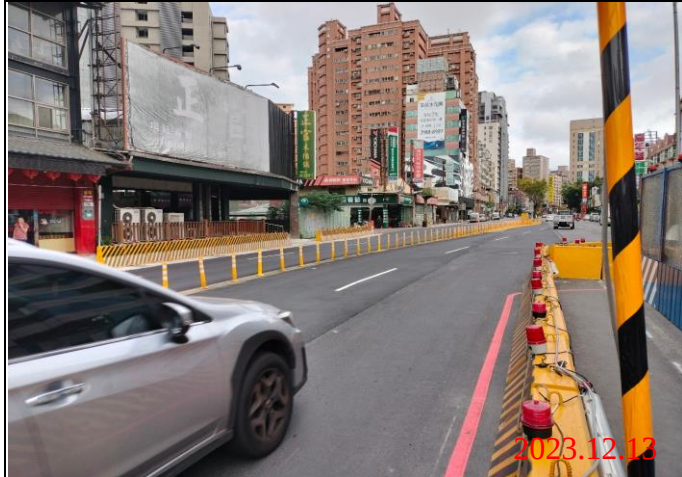
巡查日期地點：112.12.13/ Y21車站  
照片說明：路面狀況

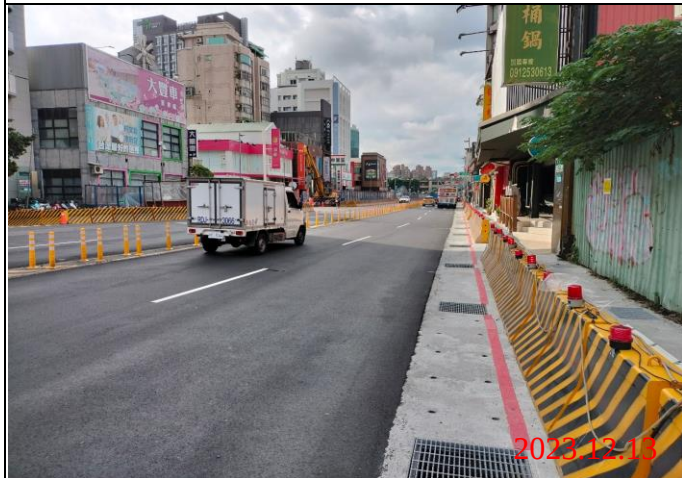
巡查日期地點：112.12.13/ Y21車站  
照片說明：路面狀況

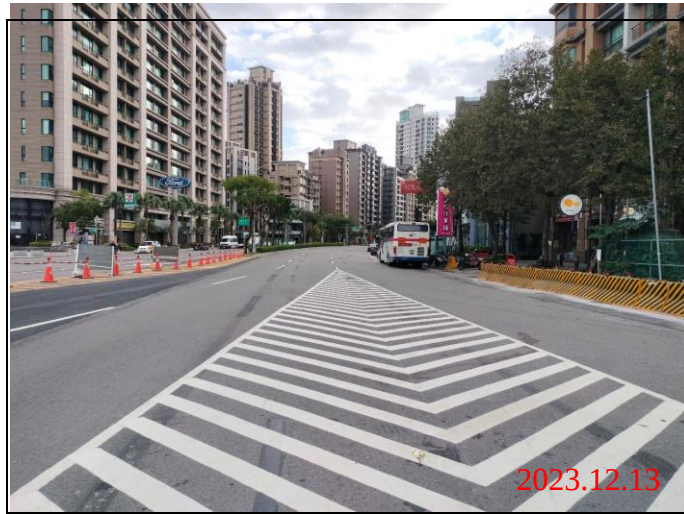
巡查日期地點：112.12.13/ Y22車站  
照片說明：路面狀況

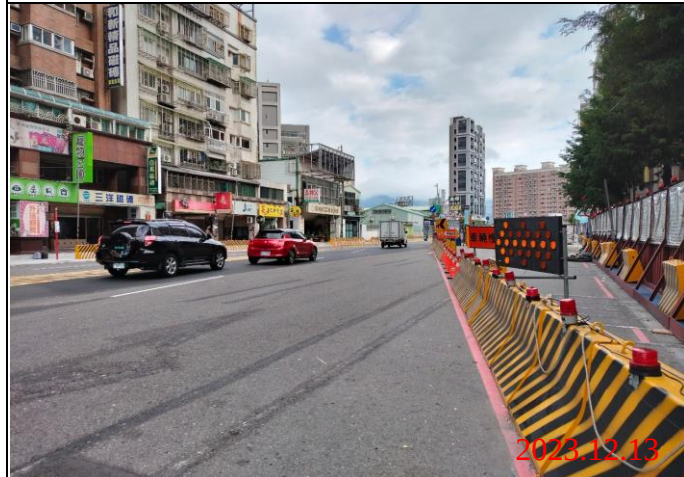
巡查日期地點：112.12.13/ Y22車站  
照片說明：路面狀況

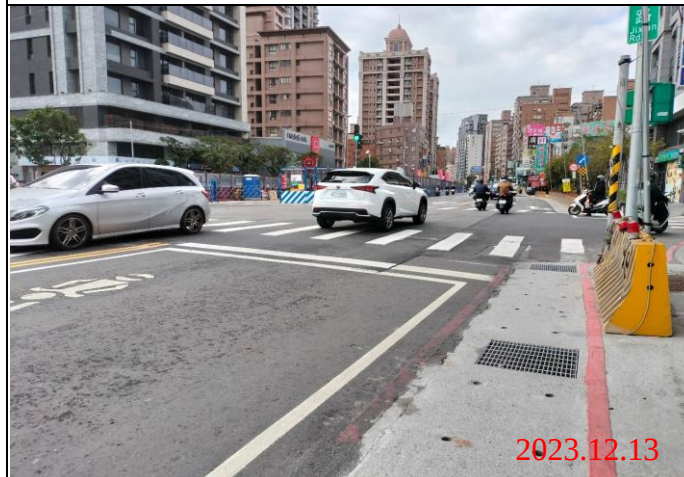
巡查日期地點：112.12.13/ Y22車站  
照片說明：路面狀況

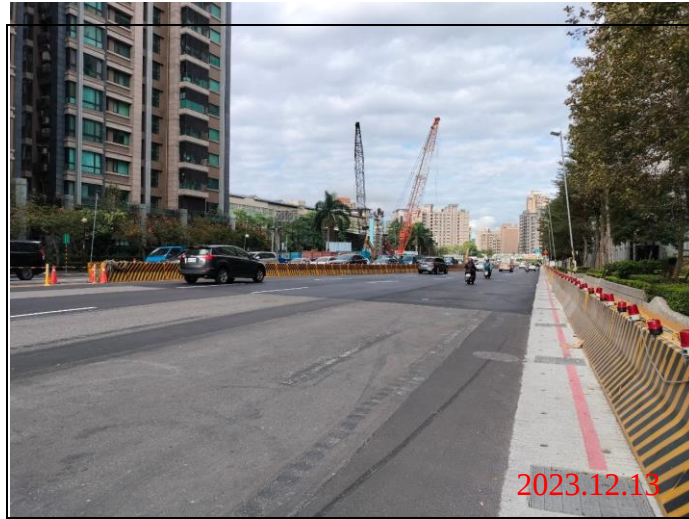
| 時段 | 號誌 | 標誌 | 標線 | 警示燈<br>(爆閃) | 帆布圍籬 | 籬外施工<br>(外單位) | 時間、位置、坑洞修補改正措施 |
|---|---|---|---|---|---|---|---|
| 上午 | 10:00 | 682槽全線狀況良好 | | | | | 10:00<br>Y23站周邊道路路面龜裂 |

巡查日期地點：112.12.13/ Y23車站  
照片說明：路面狀況

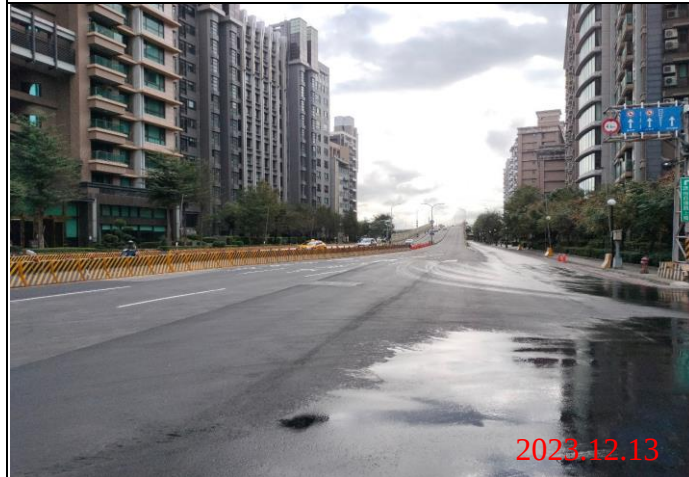
巡查日期地點：112.12.13/ Y23車站  
照片說明：路面狀況

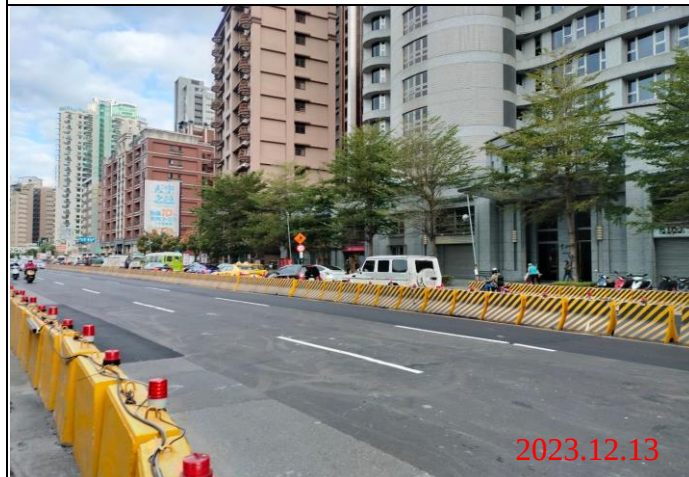
巡查日期地點：112.12.13/ Y23車站  
照片說明：路面狀況
