# 環狀線北環段Y20(不含)~Y23(含)土建及水電表控區段標工程

日期: 112 年 12 月 14 日

## 環狀線CF680B區段標道路巡查照片

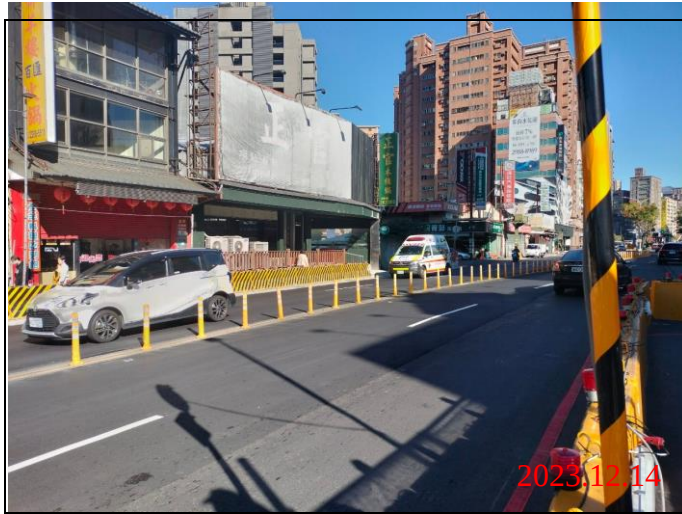
巡查日期地點：112.12.14/ Y21車站  
照片說明：路面狀況

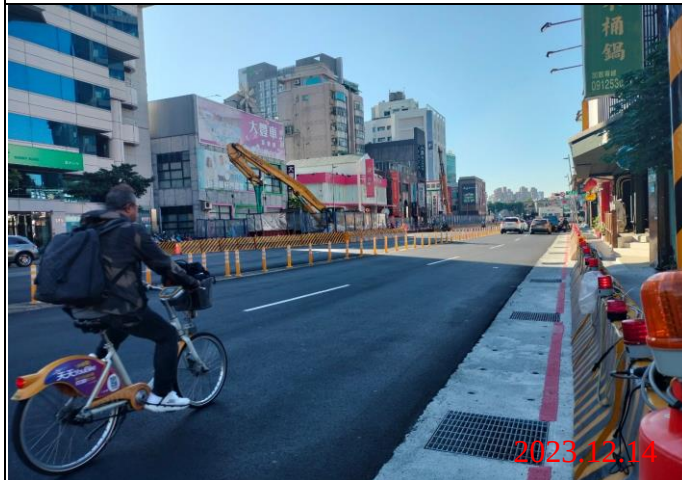
巡查日期地點：112.12.14/ Y21車站  
照片說明：路面狀況

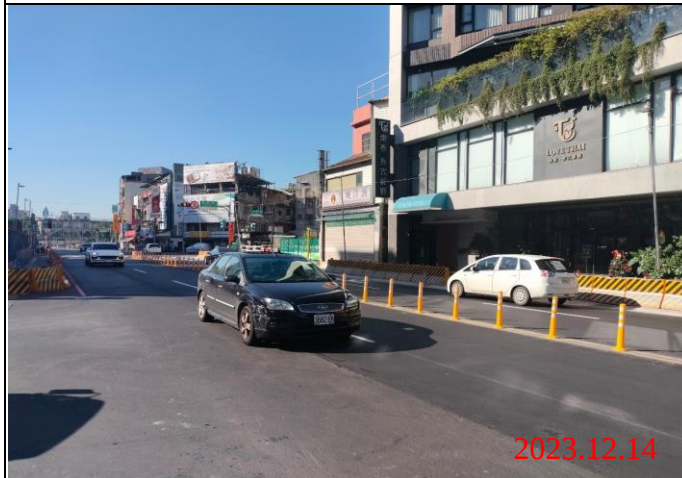
巡查日期地點：112.12.14/ Y21車站  
照片說明：路面狀況

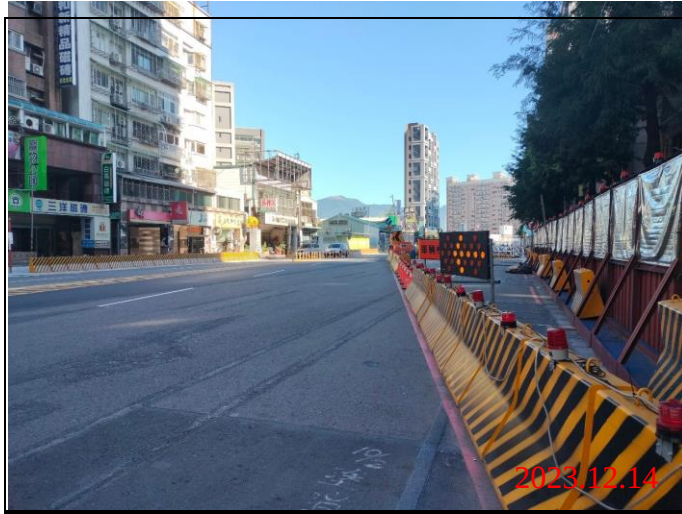
巡查日期地點：112.12.14/ Y22車站  
照片說明：路面狀況

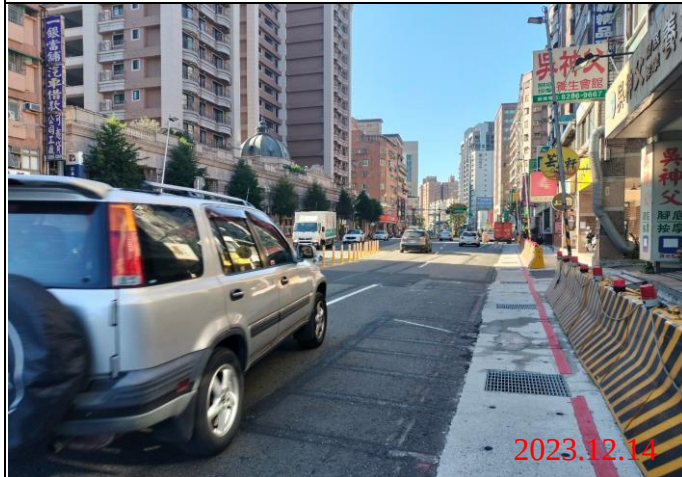
巡查日期地點：112.12.14/ Y22車站  
照片說明：路面狀況

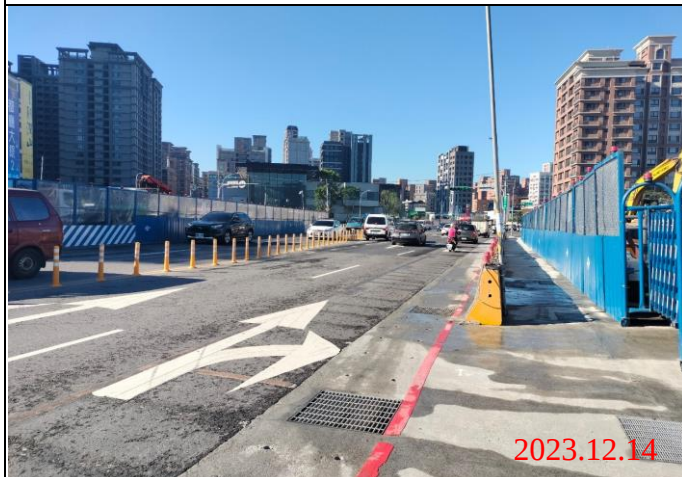
巡查日期地點：112.12.14/ Y22車站  
照片說明：路面狀況

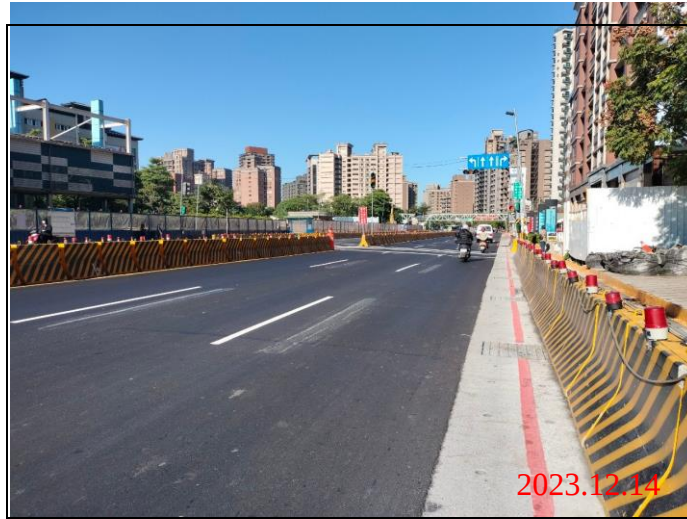
| 時段 | 號誌 | 標誌 | 標線 | 警示燈<br>(爆閃) | 帆布圍籬 | 籬外施工<br>(外單位) | 時間、位置、坑洞修補改正措施 |
|---|---|---|---|---|---|---|---|
| 上午 | 10:00 | 682標全線狀況良好 | | | | 10:00 | Y23站周邊道路路面龜裂 |

巡查日期地點：112.12.14/ Y23車站  
照片說明：路面狀況

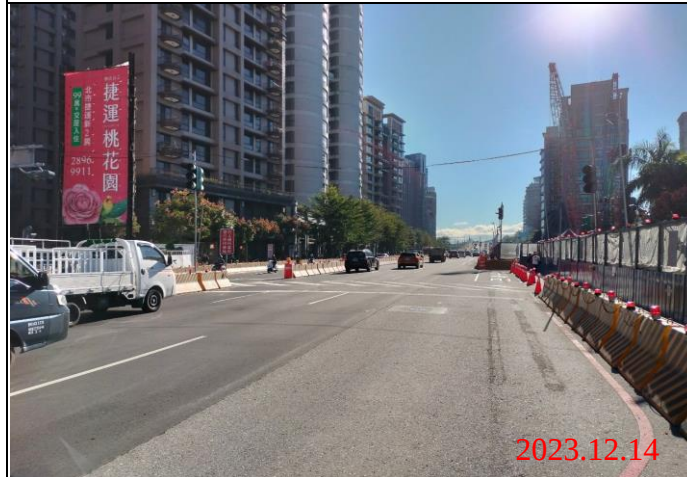
巡查日期地點：112.12.14/ Y23車站  
照片說明：路面狀況

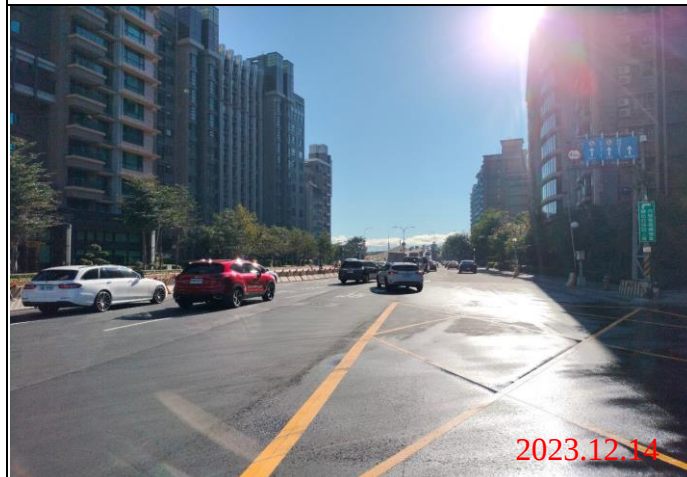
巡查日期地點：112.12.14/ Y23車站  
照片說明：路面狀況
