# 環狀線北環段Y20(不含)~Y23(含)土建及水電環控區段標工程

日期: 12年12月15日

## 環狀線CF680B區段標道路巡查照片

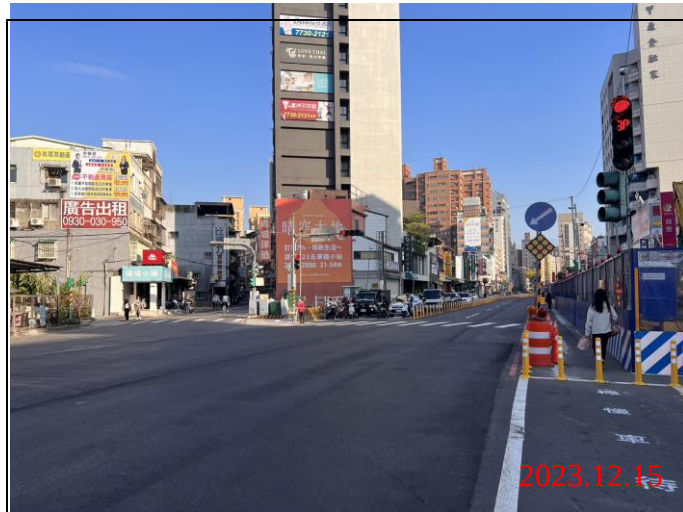
巡查日期地點：112.12.15/ Y21車站  
照片說明：路面狀況

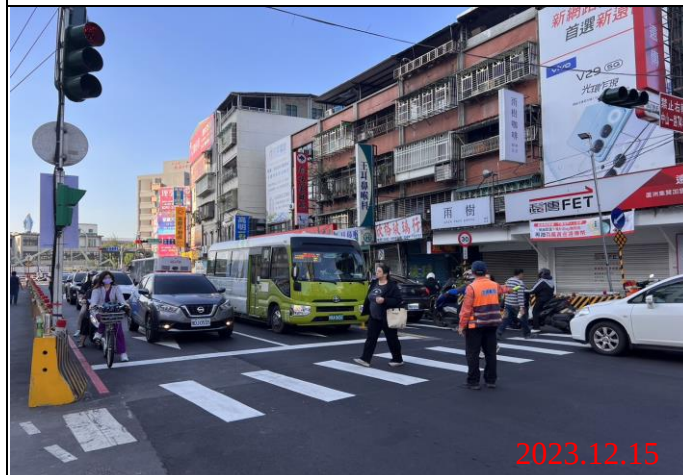
巡查日期地點：112.12.15/ Y21車站  
照片說明：路面狀況

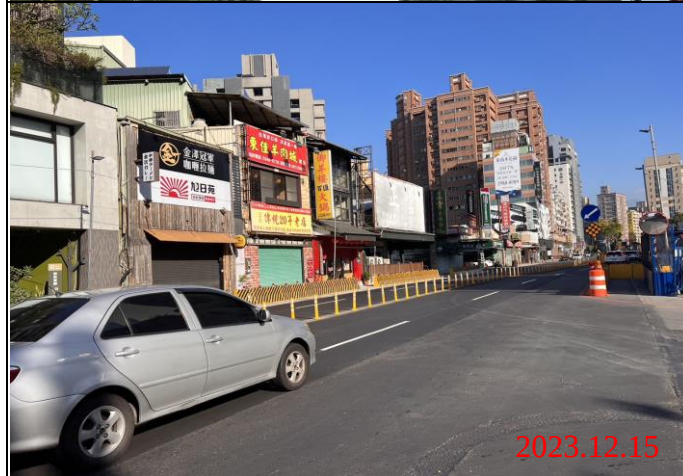
巡查日期地點：112.12.15/ Y21車站  
照片說明：路面狀況

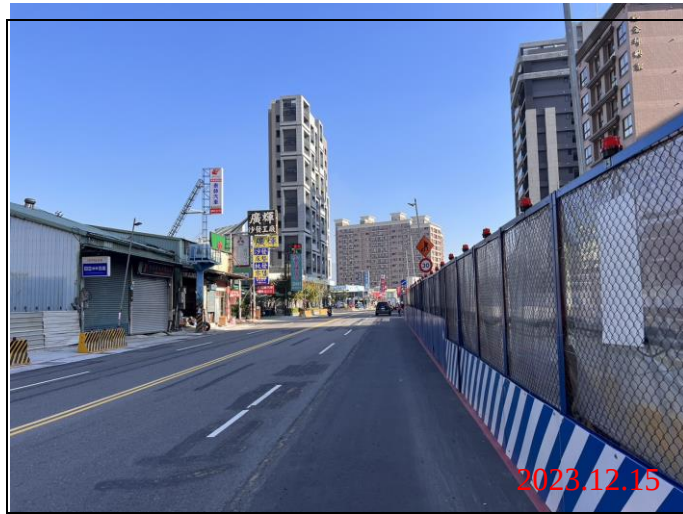
巡查日期地點：112.12.15/ Y22車站  
照片說明：路面狀況

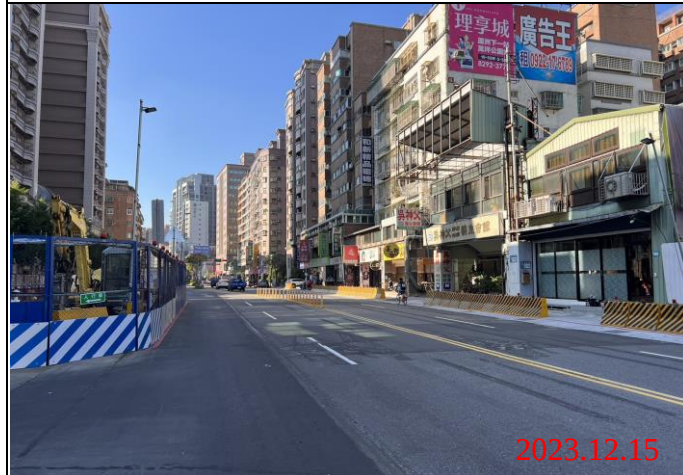
巡查日期地點：112.12.15/ Y22車站  
照片說明：路面狀況

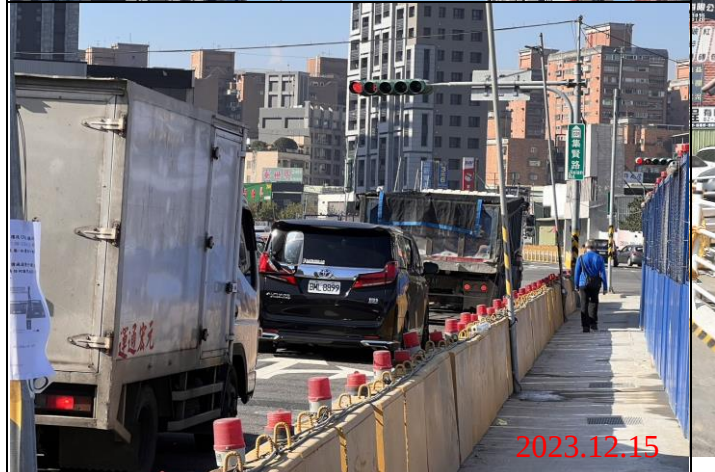
巡查日期地點：112.12.15/ Y22車站  
照片說明：路面狀況

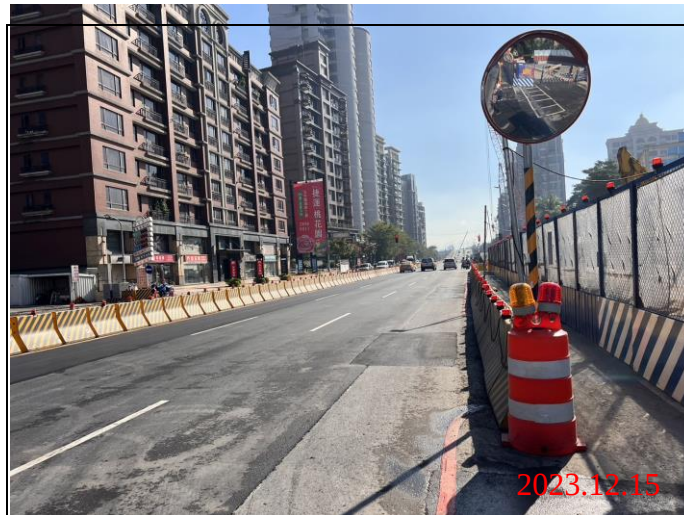
| 時段 | 號誌 | 標誌 | 標線 | 警示燈<br>(爆閃) | 帆布圍籬 | 籬外施工<br>(外單位) | 時間、位置、坑洞修補改正措施 |
|---|---|---|---|---|---|---|---|
| 上午 | 680標全線路況良好 | | | | | | Y23站道路周邊色裂 |

巡查日期地點：112.12.15/ Y23車站  
照片說明：路面狀況

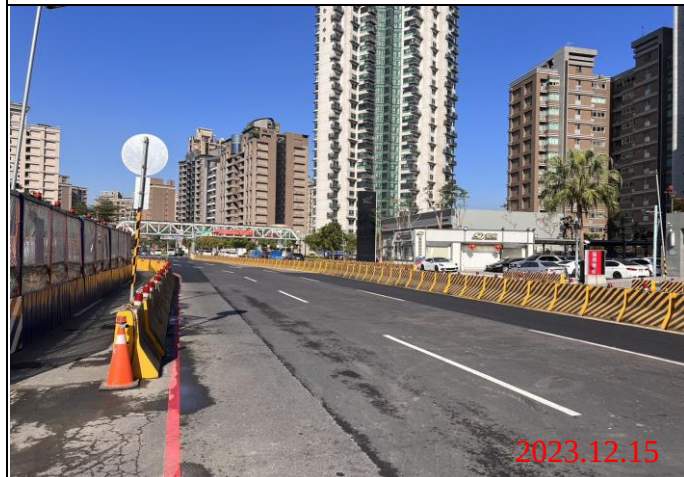
巡查日期地點：112.12.15/ Y23車站  
照片說明：路面狀況

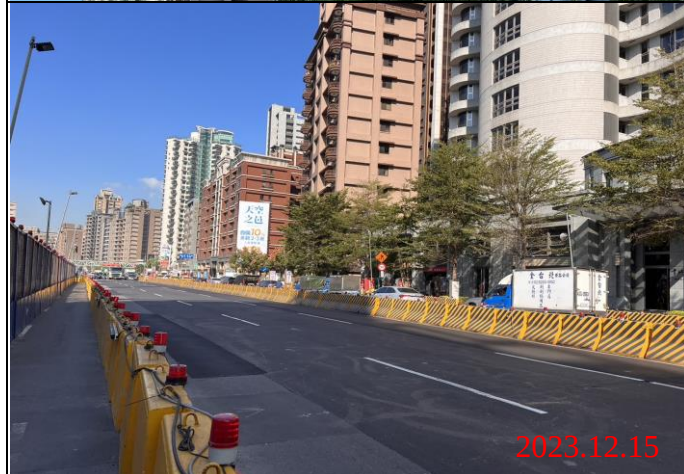
巡查日期地點：112.12.15/ Y23車站  
照片說明：路面狀況
