# 環狀線北環段Y20(不含)~Y23(含)土建及水電環控區段標工程

日期：112年12月16日

## 環狀線CF680B區段標道路巡查照片

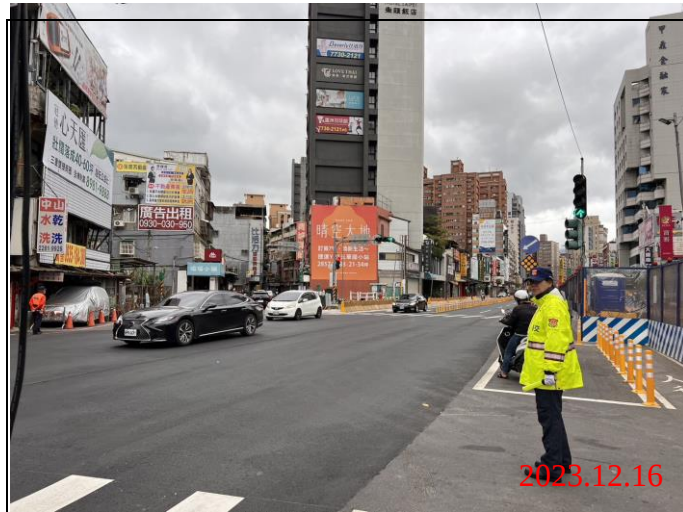
巡查日期地點：112.12.16/ Y21車站  
照片說明：路面狀況

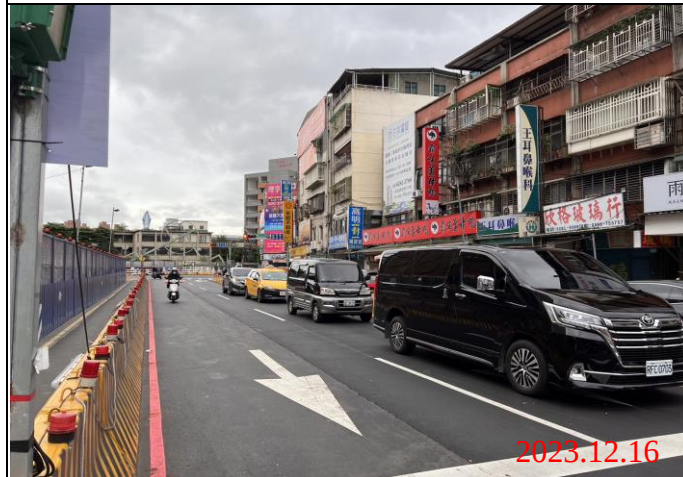
巡查日期地點：112.12.16/ Y21車站  
照片說明：路面狀況

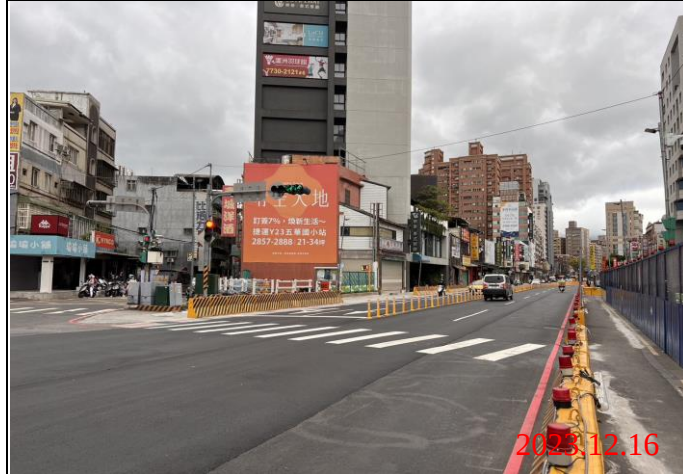
巡查日期地點：112.12.16/ Y21車站  
照片說明：路面狀況

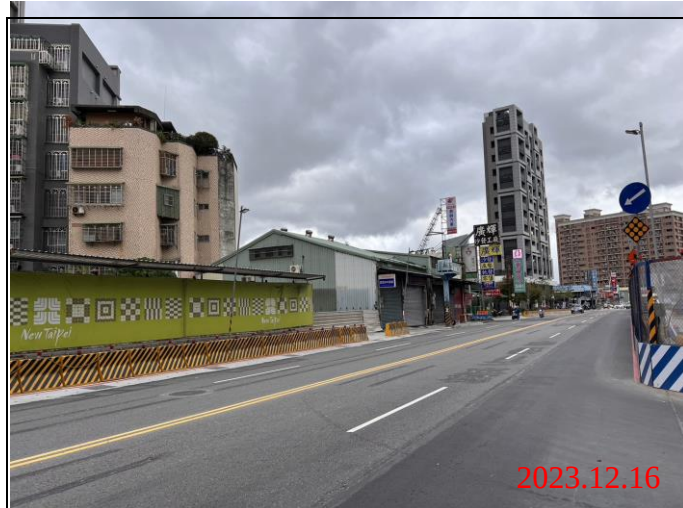
巡查日期地點：112.12.16/ Y22車站  
照片說明：路面狀況

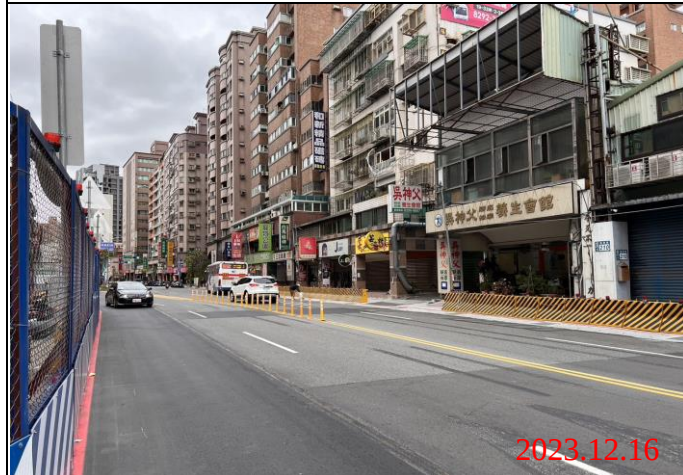
巡查日期地點：112.12.16/ Y22車站  
照片說明：路面狀況

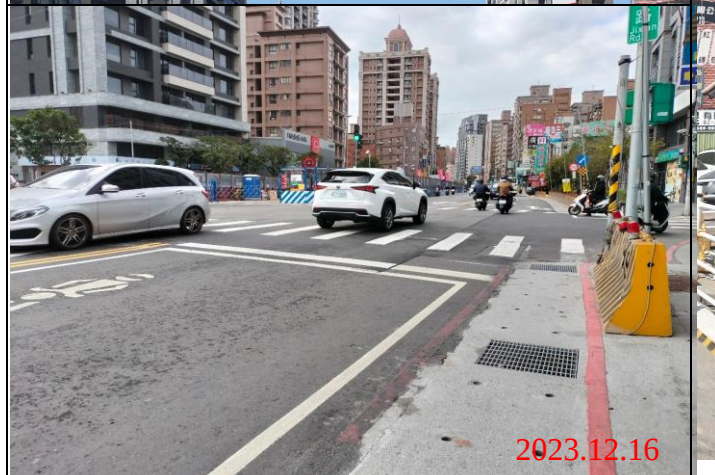
巡查日期地點：112.12.16/ Y22車站  
照片說明：路面狀況

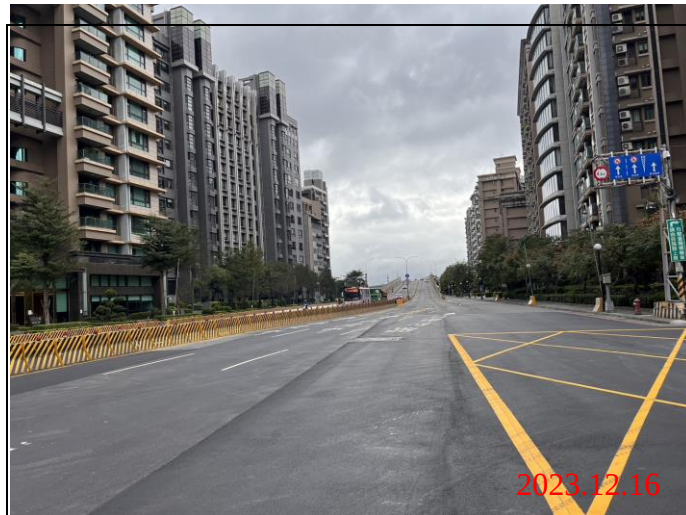
| 時段 | 號誌 | 標誌 | 標線 | 警示燈<br>(爆閃) | 帆布圍籬 | 籬外施工<br>(外單位) | 時間、位置、坑洞修補改正措施 |
|---|---|---|---|---|---|---|---|
| 上午 | 10:00 | 680標全線路況良好 | | | | | 10:00<br>Y23站道路周邊龜裂 |

巡查日期地點：112.12.16/ Y23車站  
照片說明：路面狀況

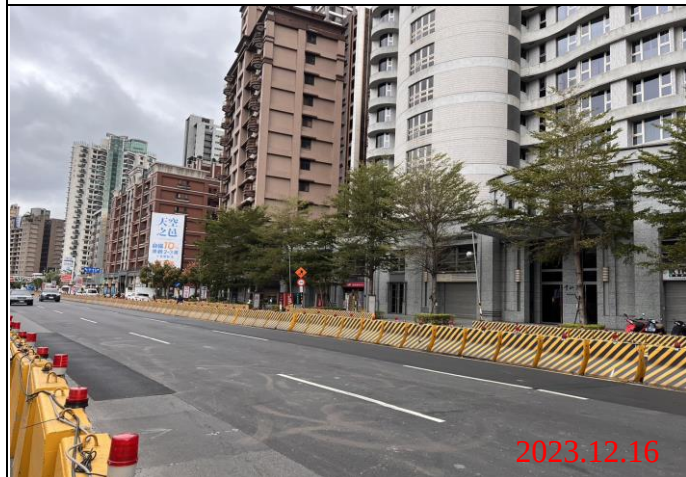
巡查日期地點：112.12.16/ Y23車站  
照片說明：路面狀況

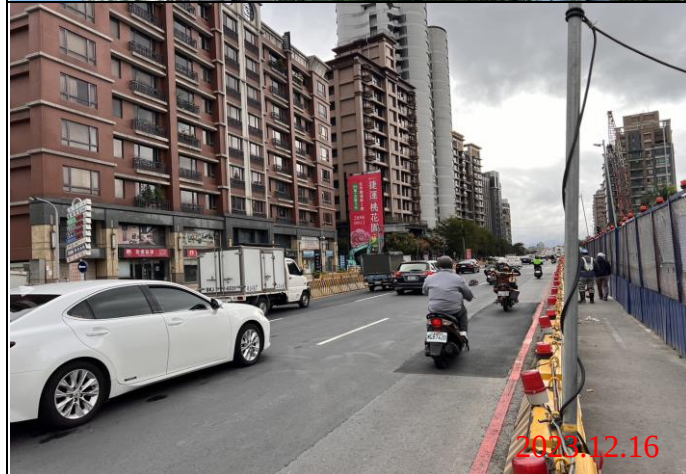
巡查日期地點：112.12.16/ Y23車站  
照片說明：路面狀況
