# 環狀線北環段Y20(不含)~Y23(含)土建及水電壞控區段標工程

日期: 112 年 12 月 17 日

## 環狀線CF680B區段標道路巡查照片

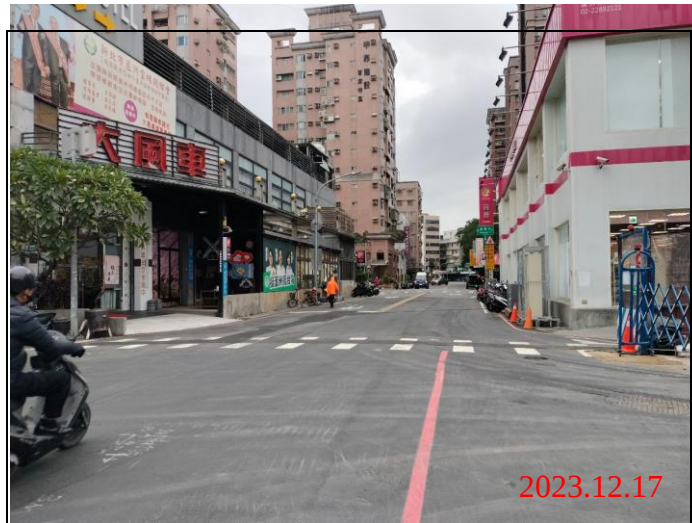
巡查日期地點：112.12.17/ Y21車站  
照片說明：路面狀況

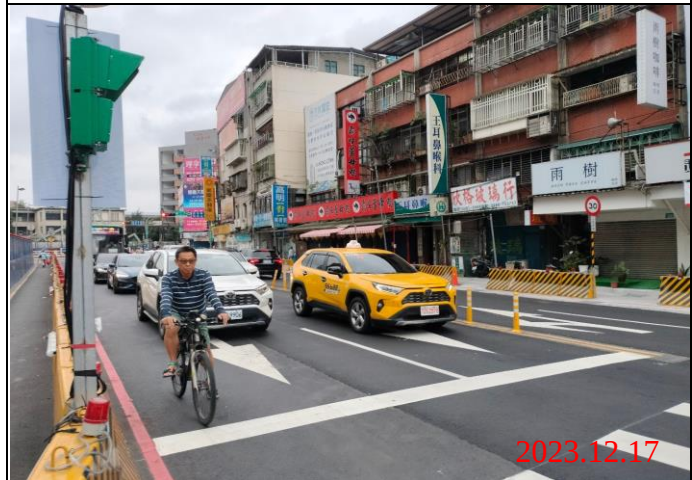
巡查日期地點：112.12.17/ Y21車站  
照片說明：路面狀況

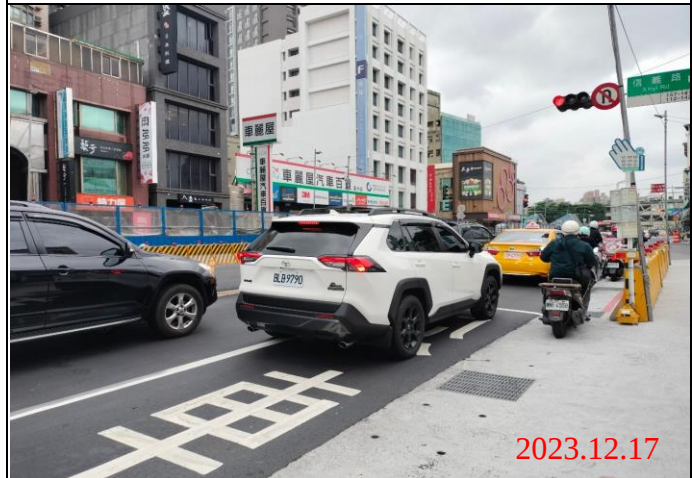
巡查日期地點：112.12.17/ Y21車站  
照片說明：路面狀況

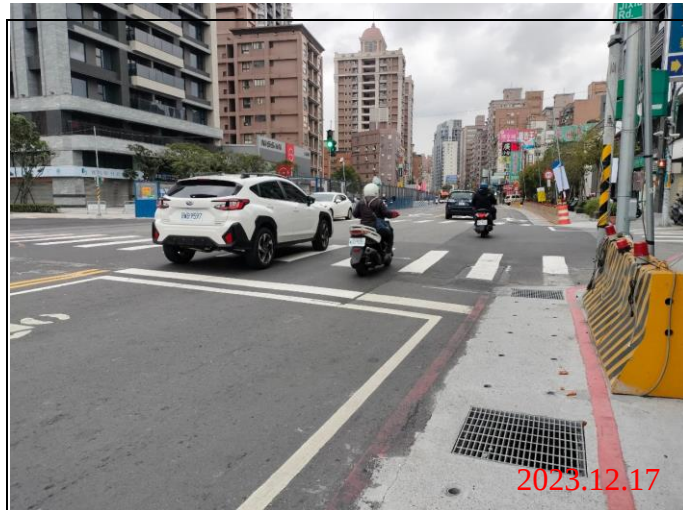
巡查日期地點：112.12.17/ Y22車站  
照片說明：路面狀況

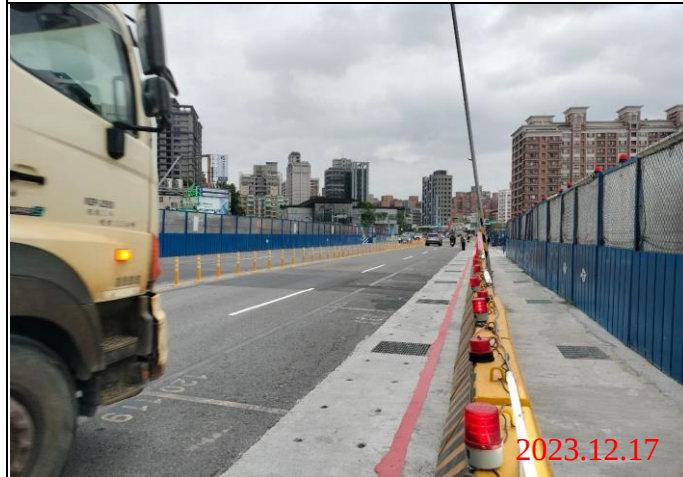
巡查日期地點：112.12.17/ Y22車站  
照片說明：路面狀況

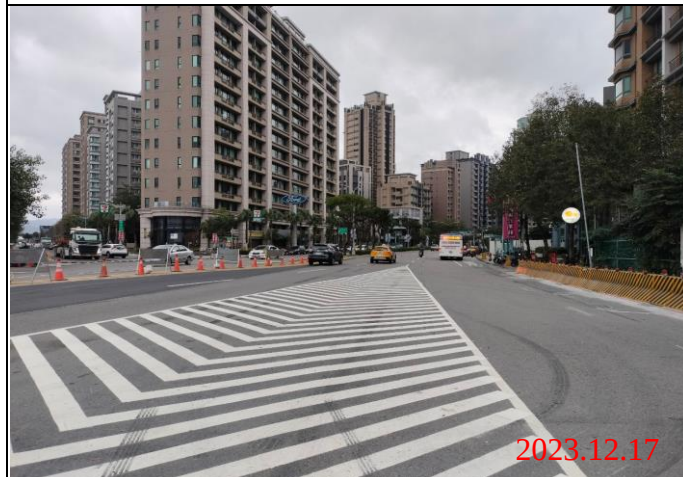
巡查日期地點：112.12.17/ Y22車站  
照片說明：路面狀況

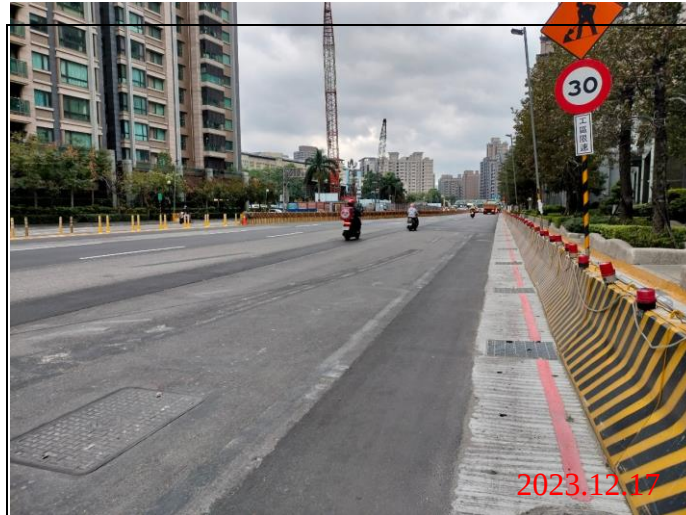
| 時段 | 號誌 | 標誌 | 標線 | 警示燈<br>(爆閃) | 帆布圍籬 | 籬外施工<br>(外單位) | 時間、位置、坑洞修補改正措施 |
|---|---|---|---|---|---|---|---|
| 上午 | 10:00 | 682標全線狀況良好 | | | | 10:00 | Y23站周邊道路路面龜裂 |

巡查日期地點：112.12.17/ Y23車站  
照片說明：路面狀況

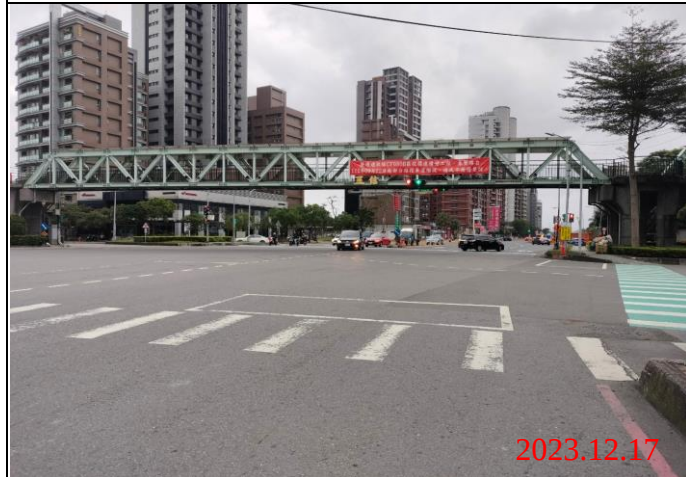
巡查日期地點：112.12.17/ Y23車站  
照片說明：路面狀況

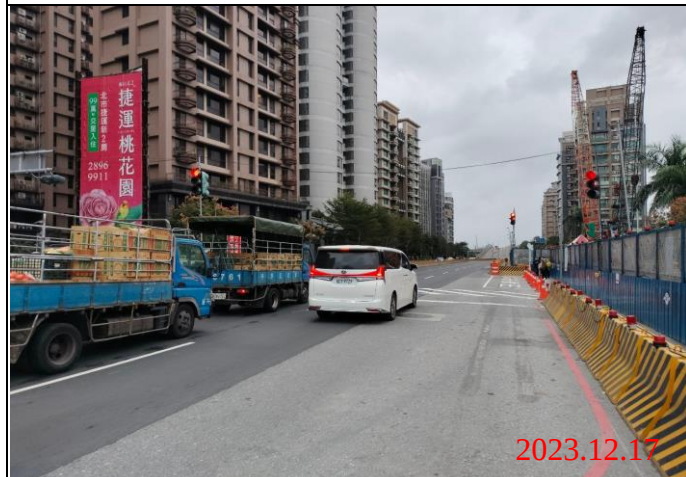
巡查日期地點：112.12.17/ Y23車站  
照片說明：路面狀況
