# 環狀線北環段Y20(不含)~Y23(含)土建及水電環控區段標工程

日期: 12 年 12 月 18 日

## 環狀線CF680B區段標道路巡查照片

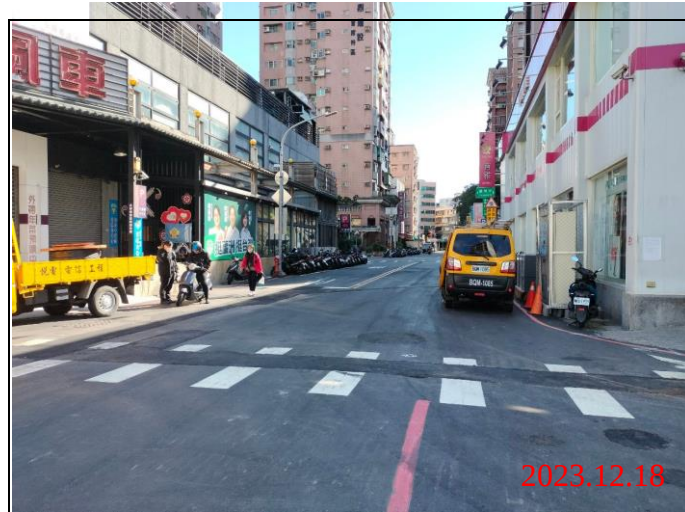
巡查日期地點：112.12.18/ Y21車站  
照片說明：路面狀況

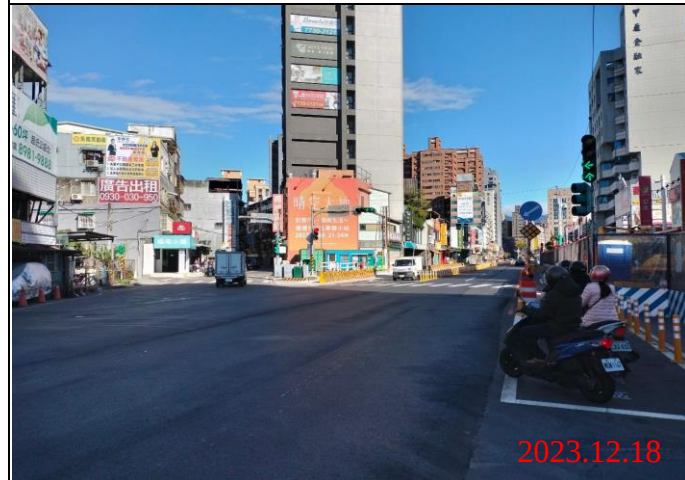
巡查日期地點：112.12.18/ Y21車站  
照片說明：路面狀況

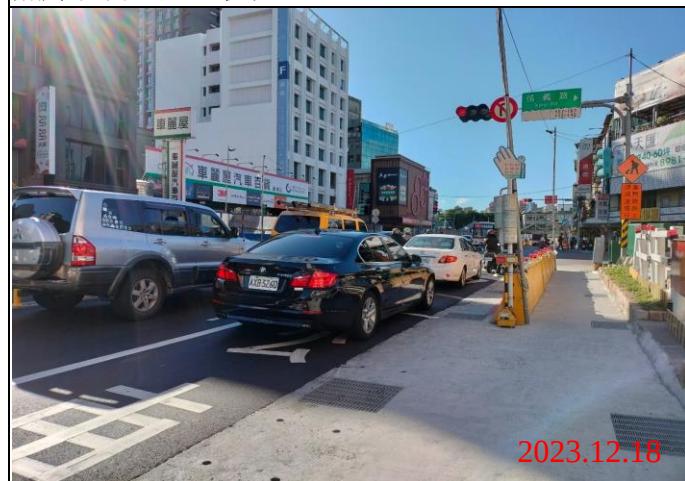
巡查日期地點：112.12.18/ Y21車站  
照片說明：路面狀況

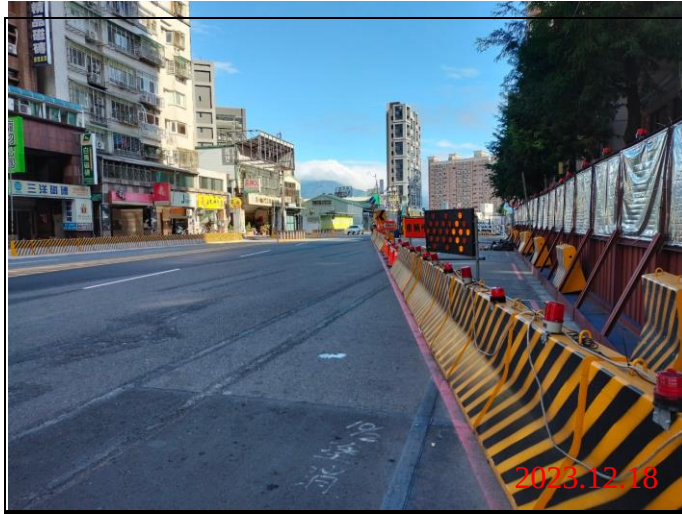
巡查日期地點：112.12.18/ Y22車站  
照片說明：路面狀況

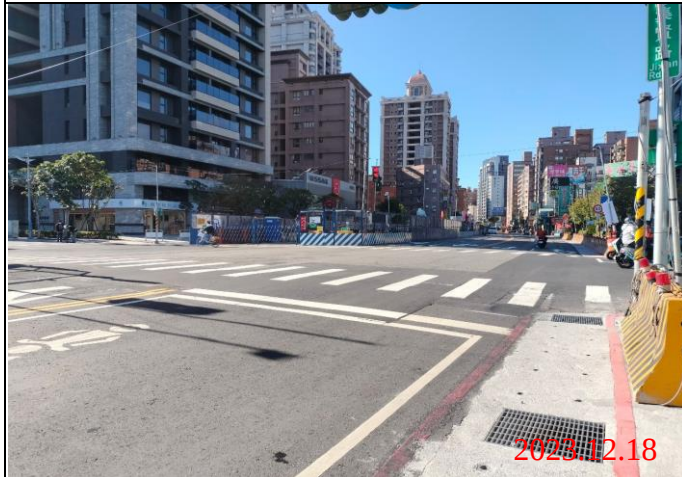
巡查日期地點：112.12.18/ Y22車站  
照片說明：路面狀況

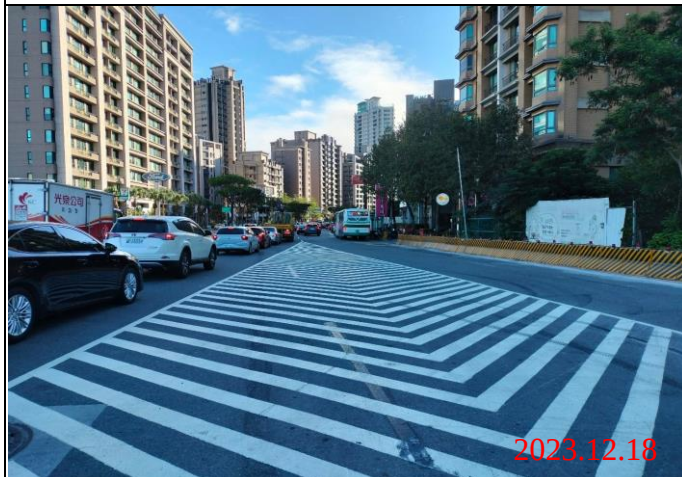
巡查日期地點：112.12.18/ Y22車站  
照片說明：路面狀況

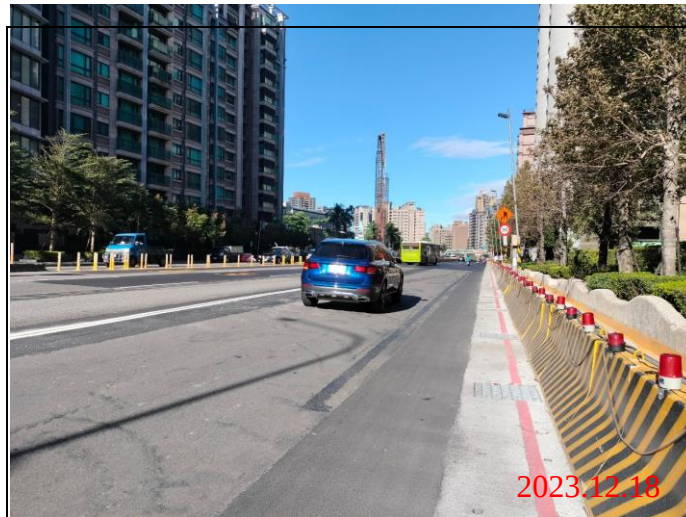
| 時段 | 號誌 | 標誌 | 標線 | 警示燈<br>(爆閃) | 帆布圍籬 | 籬外施工<br>(外單位) | 時間、位置、坑洞修補改正措施 |
|---|---|---|---|---|---|---|---|
| 上午 | 10:00 | 682 標全線狀況良好 | | | | 10:00 | Y23 站周邊道路路面龜裂 |

巡查日期地點：112.12.18/ Y23車站  
照片說明：路面狀況

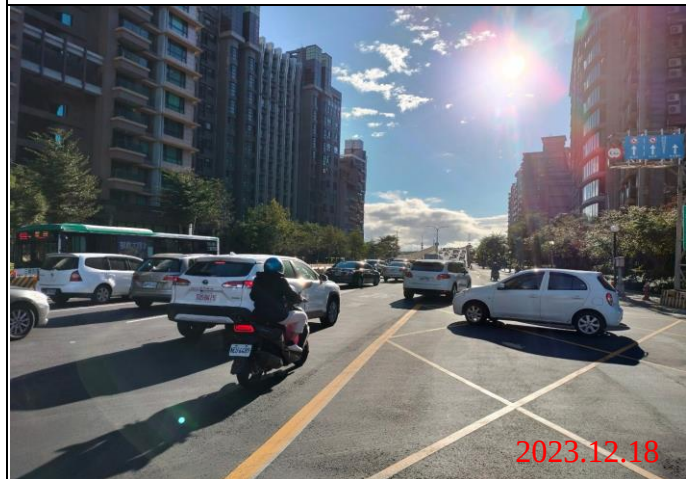
巡查日期地點：112.12.18/ Y23車站  
照片說明：路面狀況

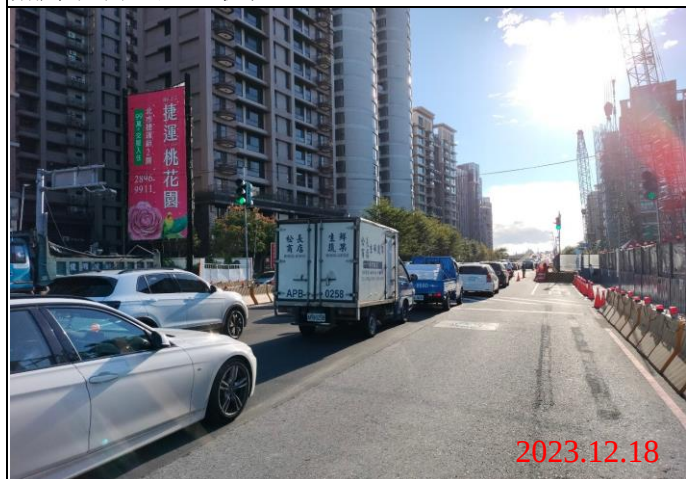
巡查日期地點：112.12.18/ Y23車站  
照片說明：路面狀況
