# 環狀線北環段Y20(不含)~Y23(含)土建及水電環控區段標工程

日期: 112年12月19日

## 環狀線CF680B區段標道路巡查照片

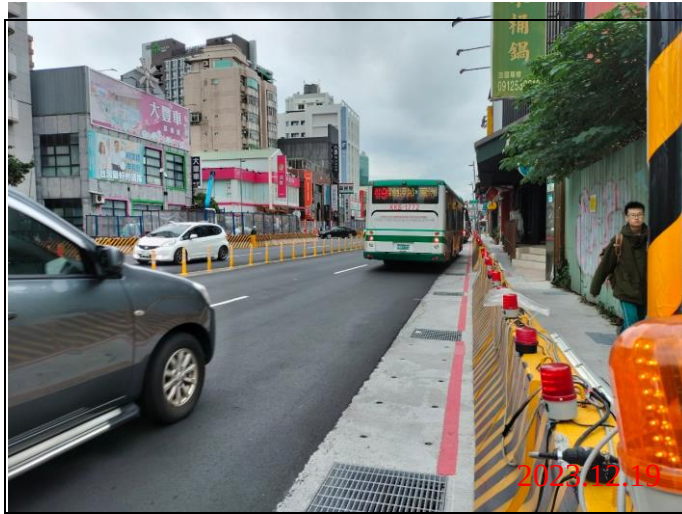
巡查日期地點：112.12.19/ Y21車站  
照片說明：路面狀況

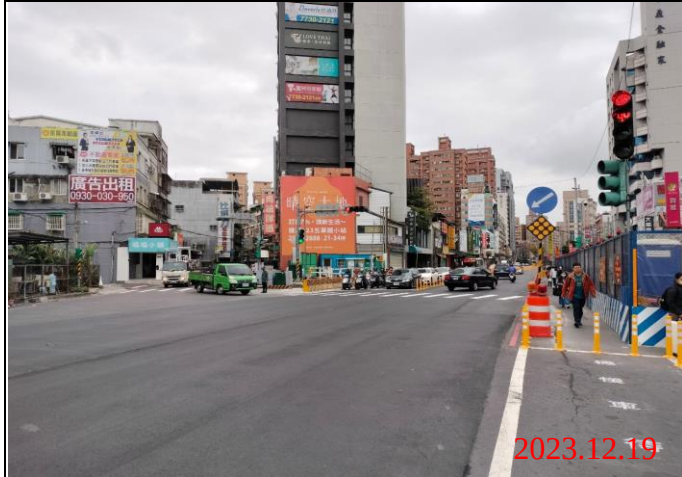
巡查日期地點：112.12.19/ Y21車站  
照片說明：路面狀況

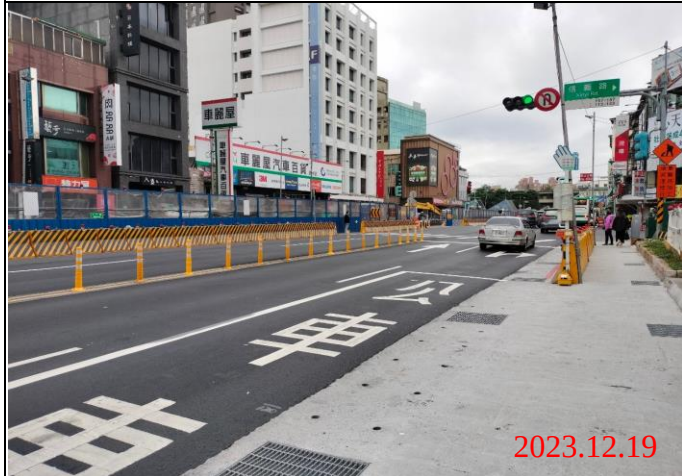
巡查日期地點：112.12.19/ Y21車站  
照片說明：路面狀況

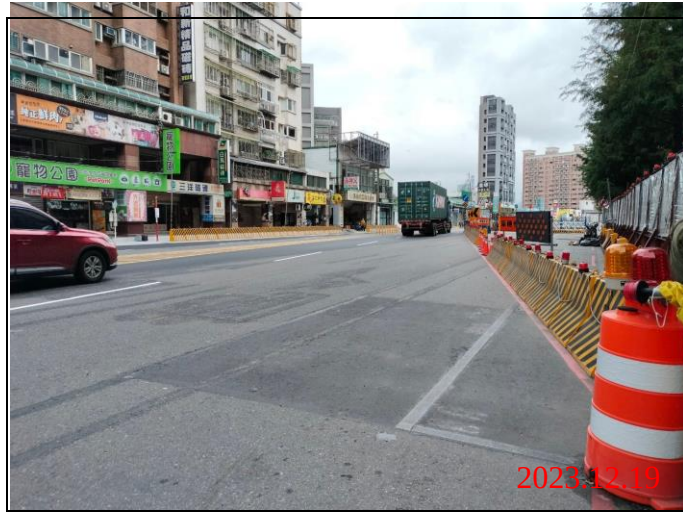
巡查日期地點：112.12.19/ Y22車站  
照片說明：路面狀況

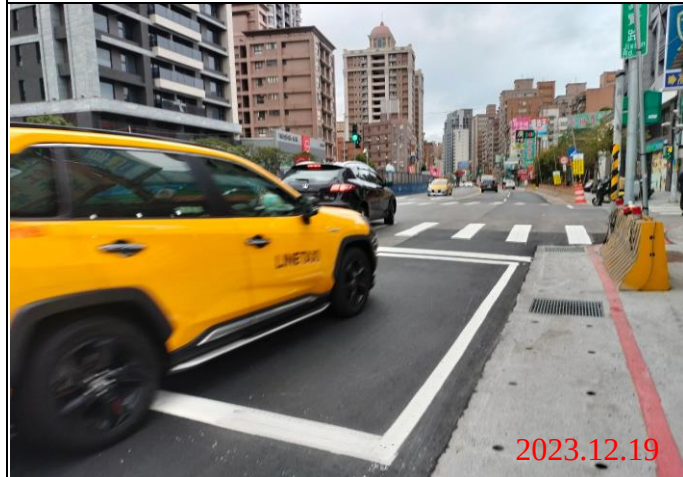
巡查日期地點：112.12.19/ Y22車站  
照片說明：路面狀況

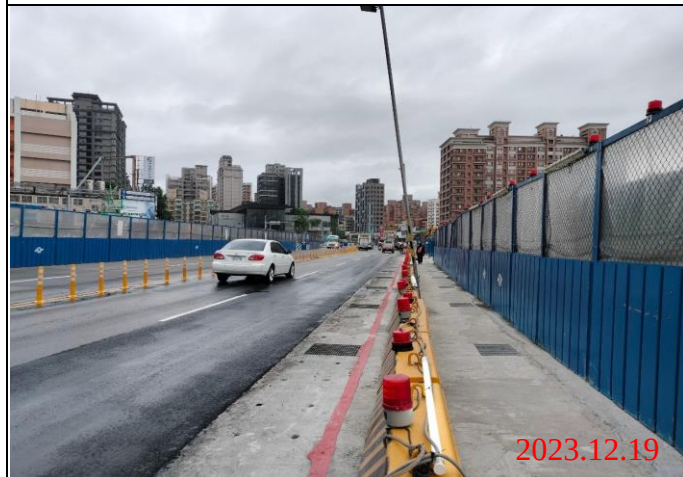
巡查日期地點：112.12.19/ Y22車站  
照片說明：路面狀況

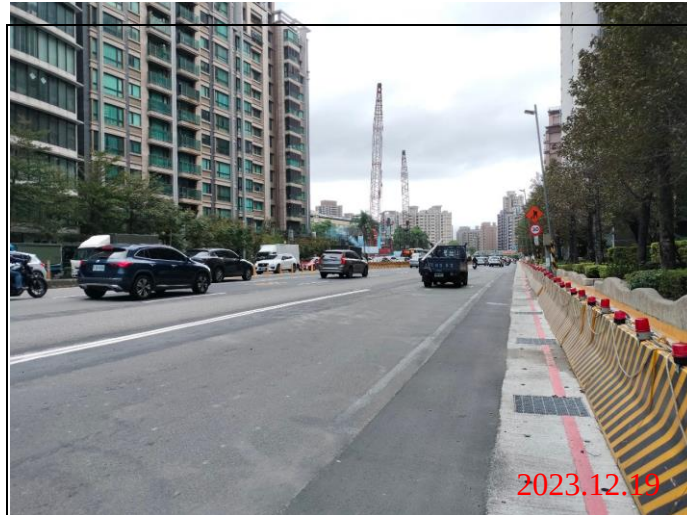
| 時段 | 號誌 | 標誌 | 標線 | 警示燈<br>(爆閃) | 帆布圍籬 | 籬外施工<br>(外單位) | 時間、位置、坑洞修補改正措施 |
|---|---|---|---|---|---|---|---|
| 下午 | 1430 680P全線狀況良好<br>1630 680P全線狀況良好 | | | | | | 1630 Y23車站路面發現多處龜裂情況 |

巡查日期地點：112.12.19/ Y23車站  
照片說明：路面狀況

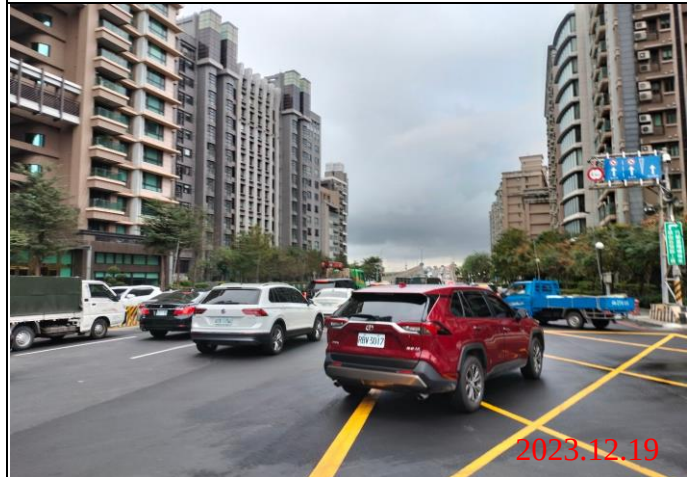
巡查日期地點：112.12.19/ Y23車站  
照片說明：路面狀況

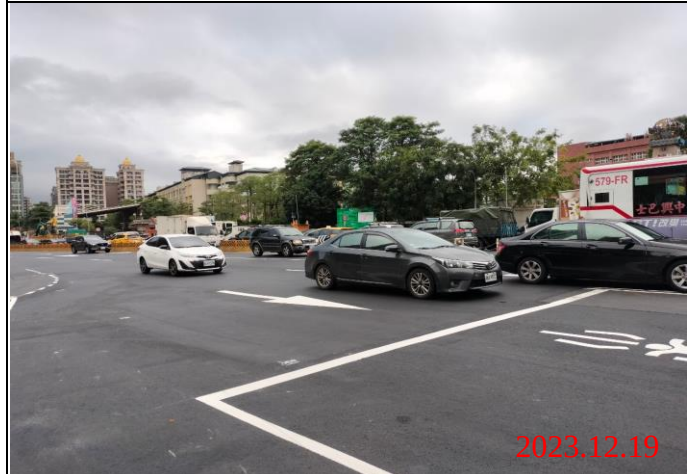
巡查日期地點：112.12.19/ Y23車站  
照片說明：路面狀況
