# 環狀線北環段Y20(不含)~Y23(含)土建及水電環控區段標工程

日期: 112 年 12 月 25 日

## 環狀線CF680B區段標道路巡查照片

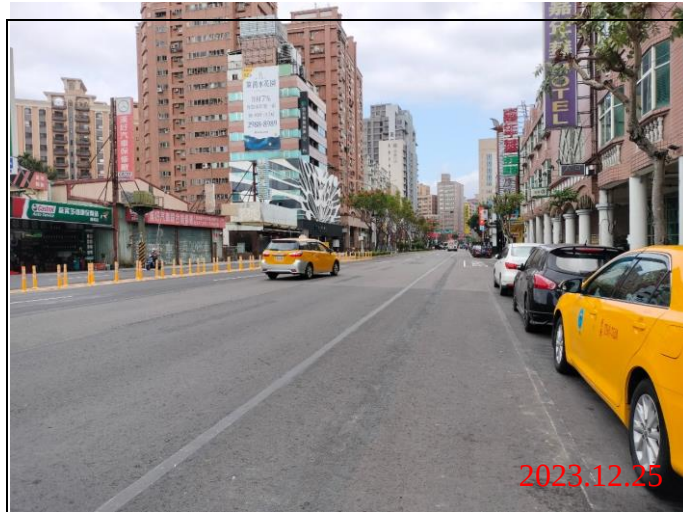
巡查日期地點：112.12.25/ Y21車站  
照片說明：路面狀況

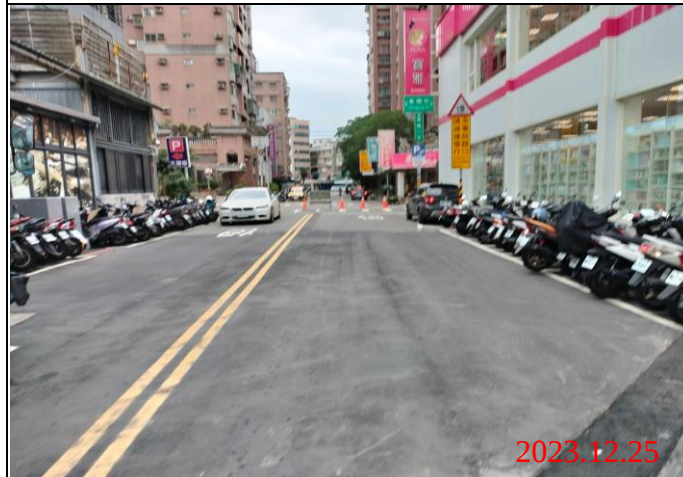
巡查日期地點：112.12.25/ Y21車站  
照片說明：路面狀況

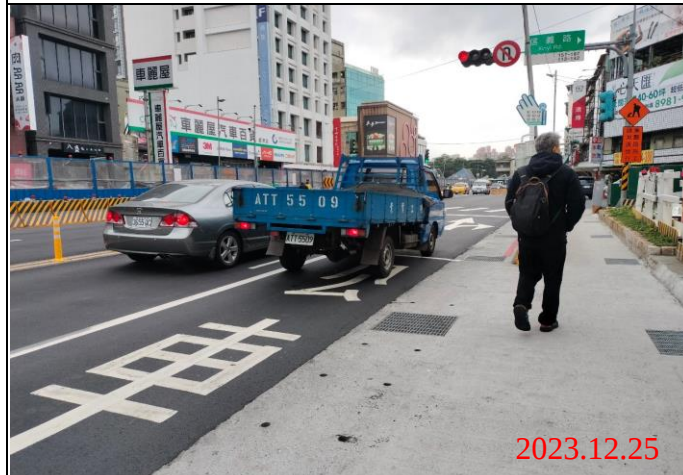
巡查日期地點：112.12.25/ Y21車站  
照片說明：路面狀況

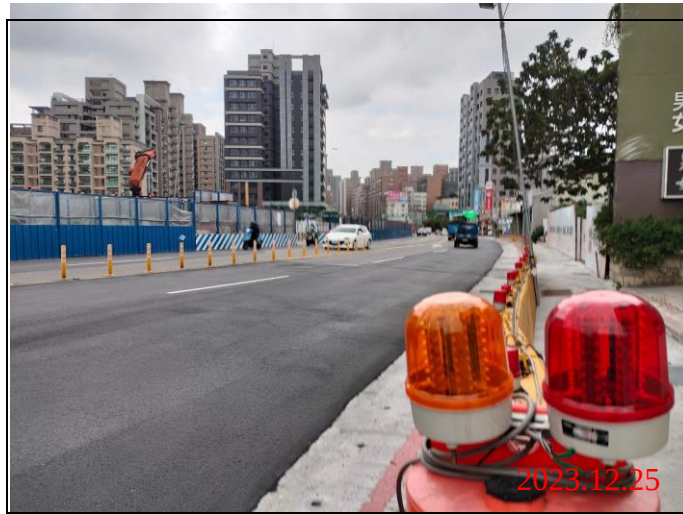
巡查日期地點：112.12.25/ Y22車站  
照片說明：路面狀況

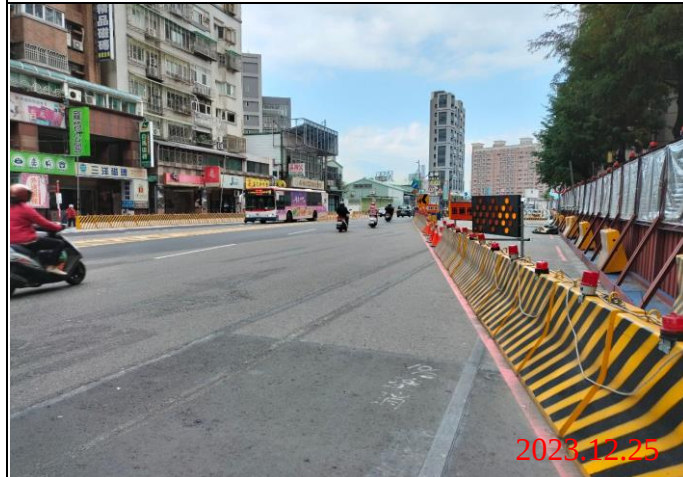
巡查日期地點：112.12.25/ Y22車站  
照片說明：路面狀況

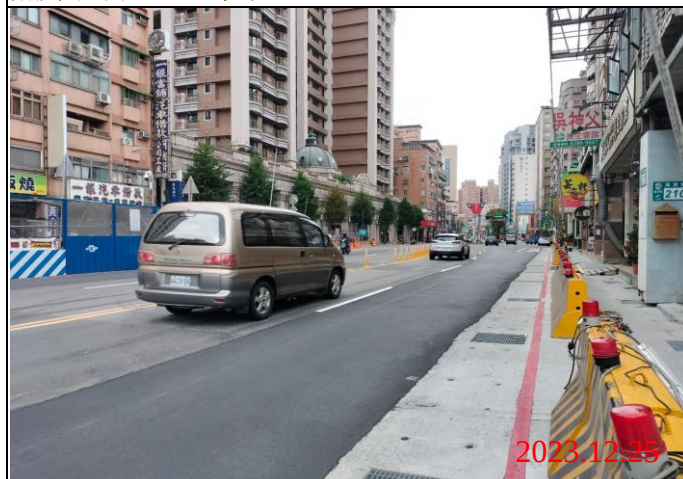
巡查日期地點：112.12.25/ Y22車站  
照片說明：路面狀況

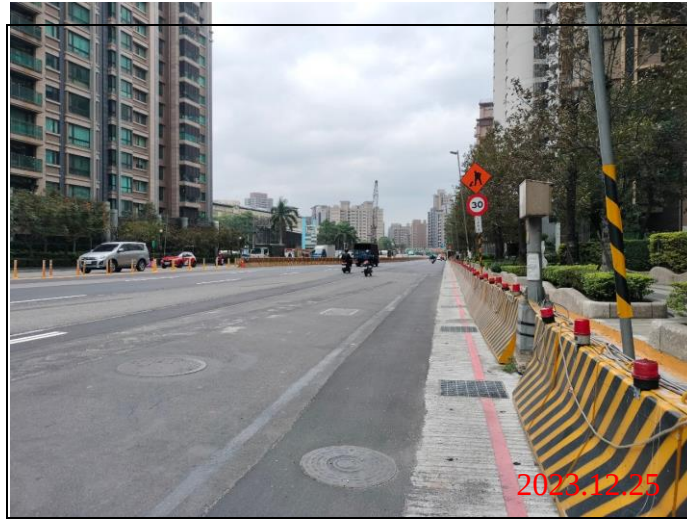
| 時段 | 號誌 | 標誌 | 標線 | 警示燈<br>(爆閃) | 帆布圍籬 | 籬外施工<br>(外單位) | 時間、位置、坑洞修補改正措施 |
|---|---|---|---|---|---|---|---|
| 上午 | 16:00 | 682 標全線狀況良好 | | | | | 16:00<br>Y23站周邊道路路面龜裂 |

巡查日期地點：112.12.25/ Y23車站  
照片說明：路面狀況

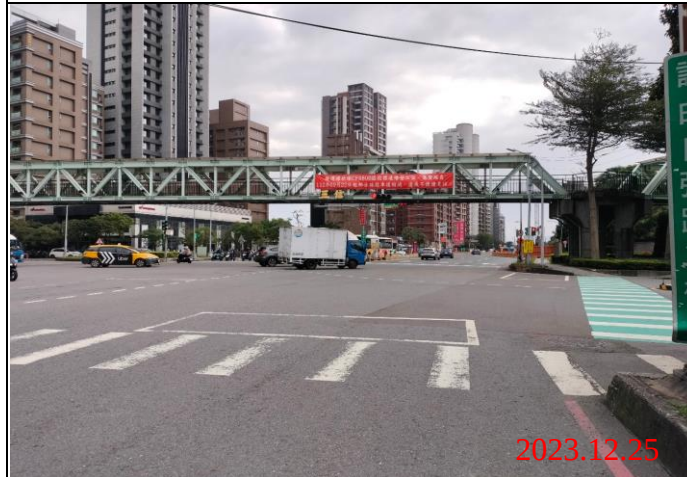
巡查日期地點：112.12.25/ Y23車站  
照片說明：路面狀況

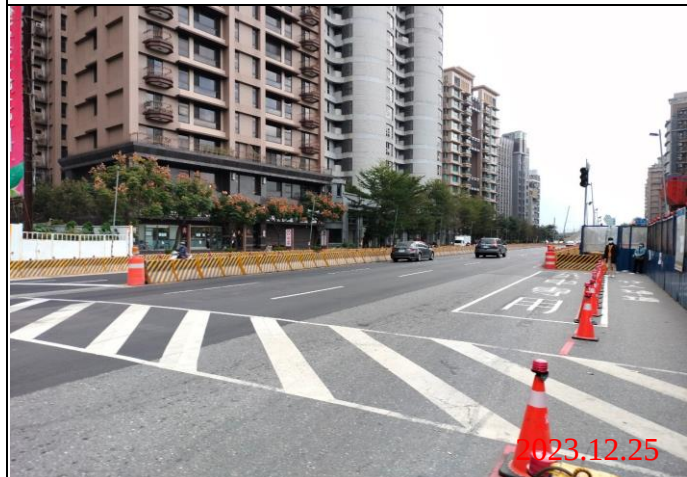
巡查日期地點：112.12.25/ Y23車站  
照片說明：路面狀況
