# 環狀線北環段Y20(不含)~Y23(含)土建及水電環控區段標工程

日期：112年12月26日

## 環狀線CF680B區段標道路巡查照片

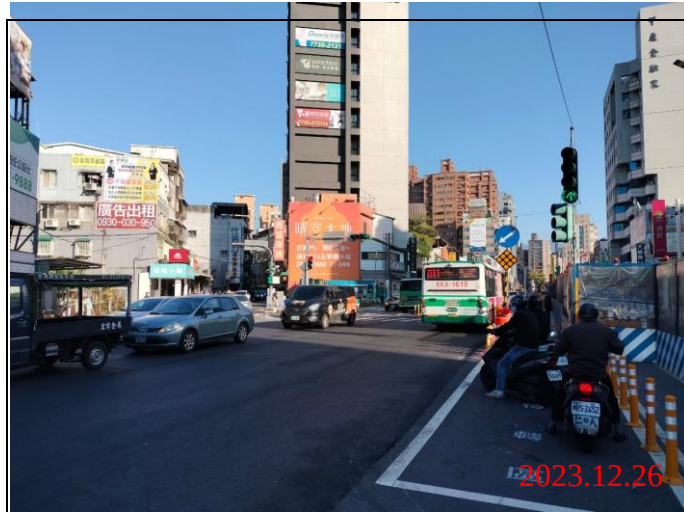
巡查日期地點：112.12.26/ Y21車站  
照片說明：路面狀況

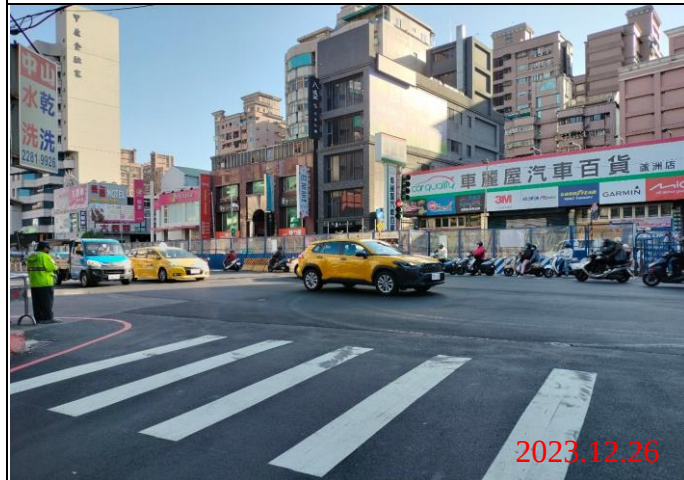
巡查日期地點：112.12.26/ Y21車站  
照片說明：路面狀況

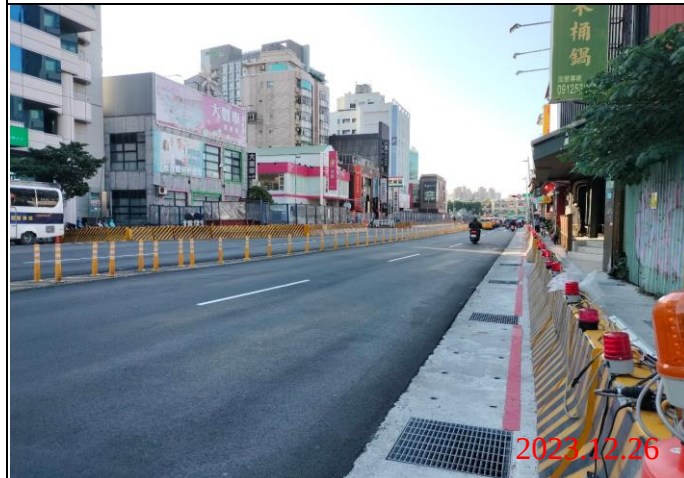
巡查日期地點：112.12.26/ Y21車站  
照片說明：路面狀況

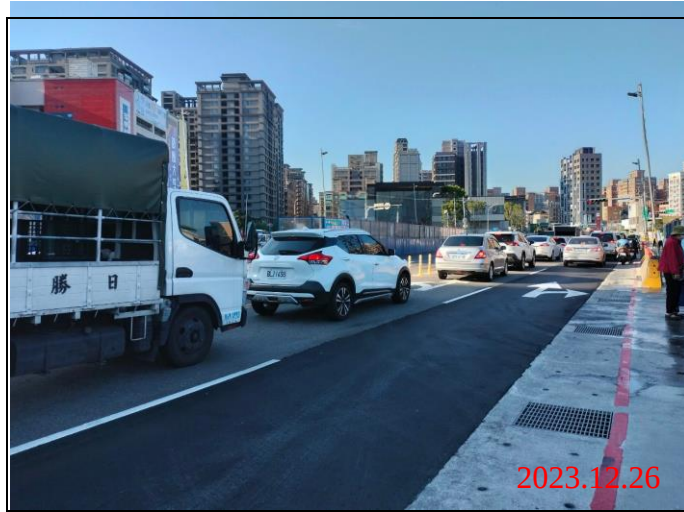
巡查日期地點：112.12.26/ Y22車站  
照片說明：路面狀況

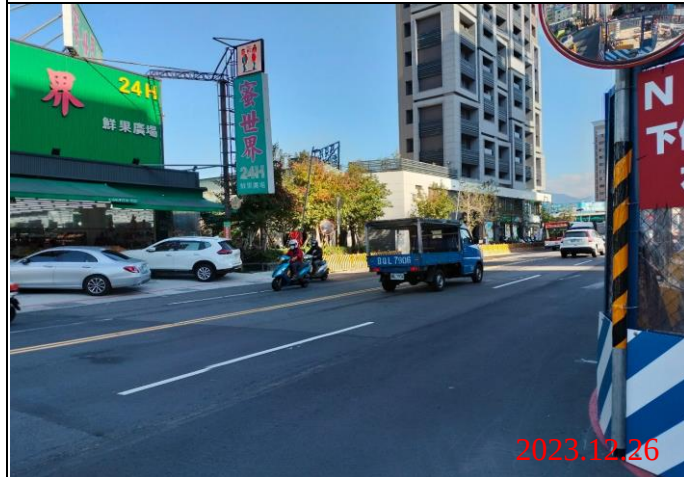
巡查日期地點：112.12.26/ Y22車站  
照片說明：路面狀況

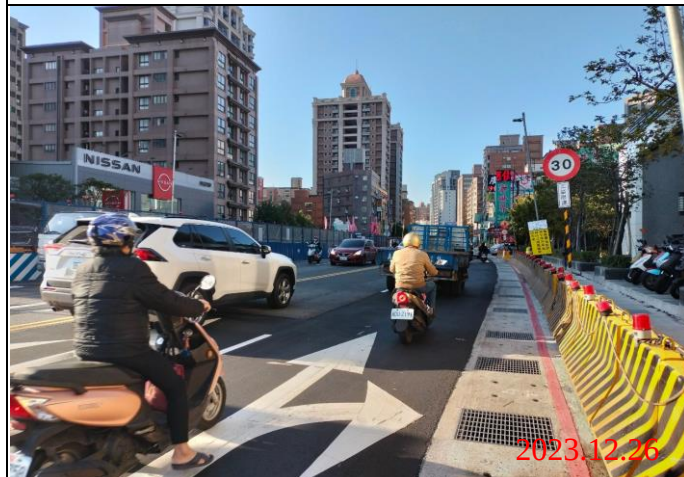
巡查日期地點：112.12.26/ Y22車站  
照片說明：路面狀況

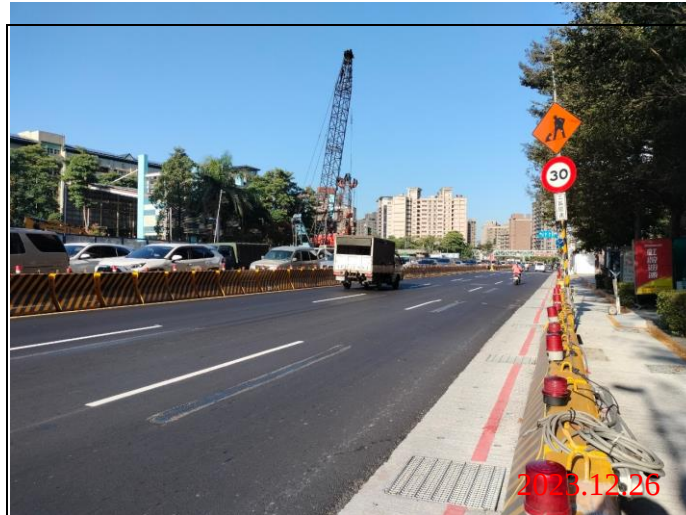
巡查日期地點：112.12.26/ Y23車站  
照片說明：路面狀況

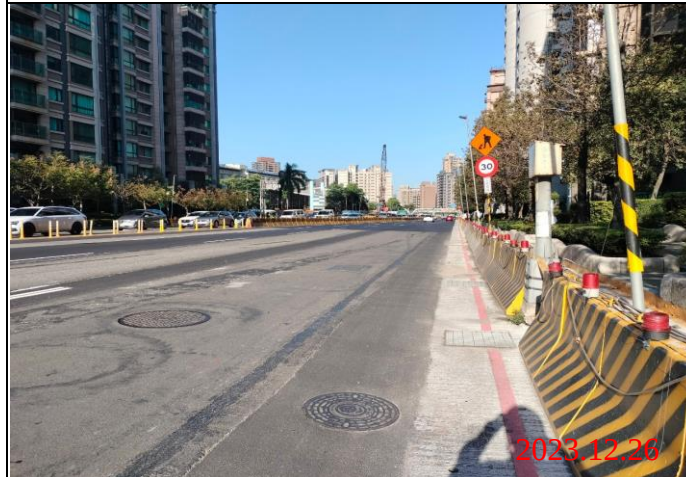
巡查日期地點：112.12.26/ Y23車站  
照片說明：路面狀況

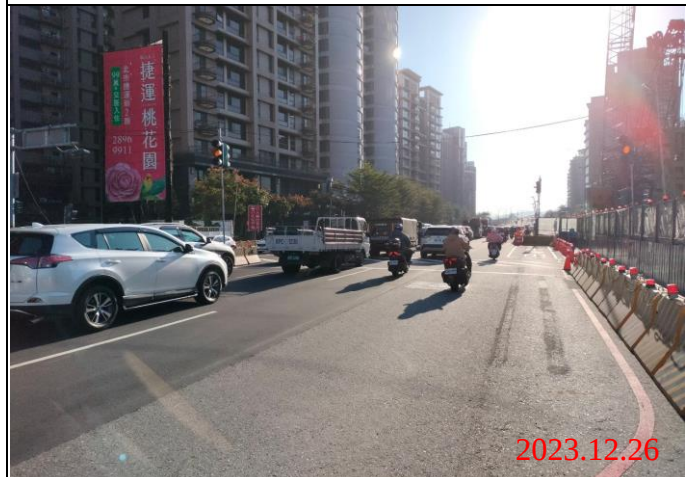
巡查日期地點：112.12.26/ Y23車站  
照片說明：路面狀況
