# 環狀線北環段Y20(不含)~Y23(含)土建及水電環控區段標工程

日期：112年12月26日

## 環狀線CF680B區段標道路巡查照片

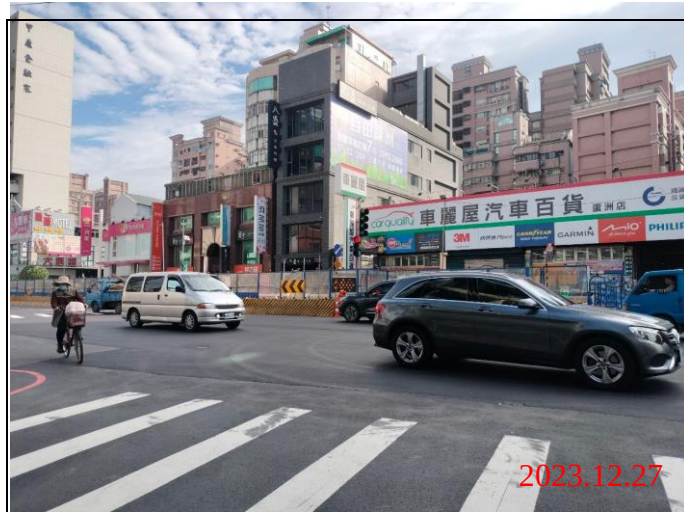
巡查日期地點：112.12.27/ Y21車站  
照片說明：路面狀況

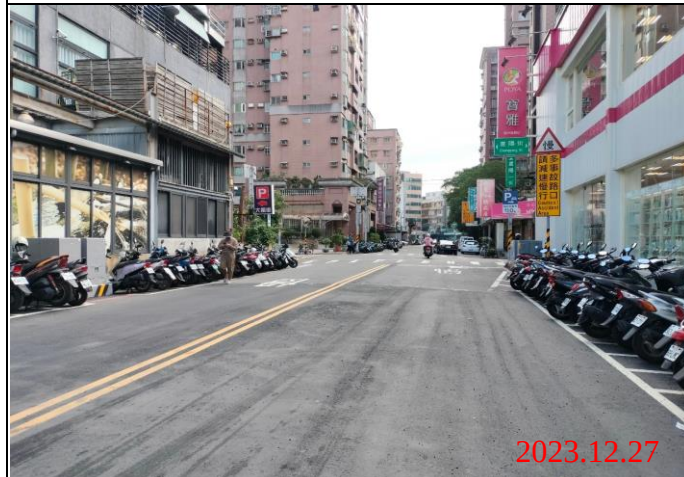
巡查日期地點：112.12.27/ Y21車站  
照片說明：路面狀況

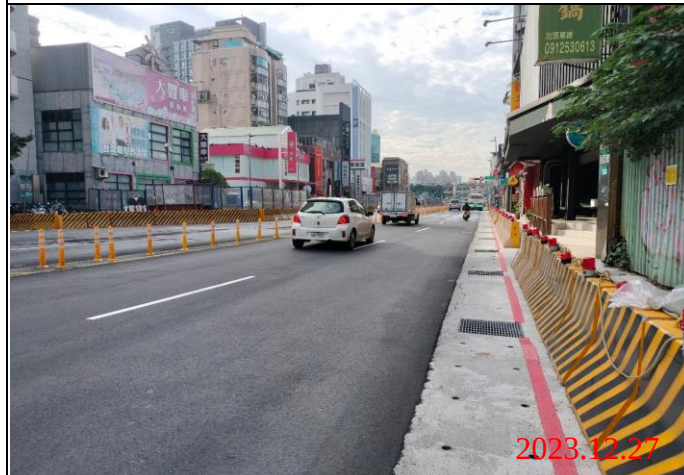
巡查日期地點：112.12.27/ Y21車站  
照片說明：路面狀況

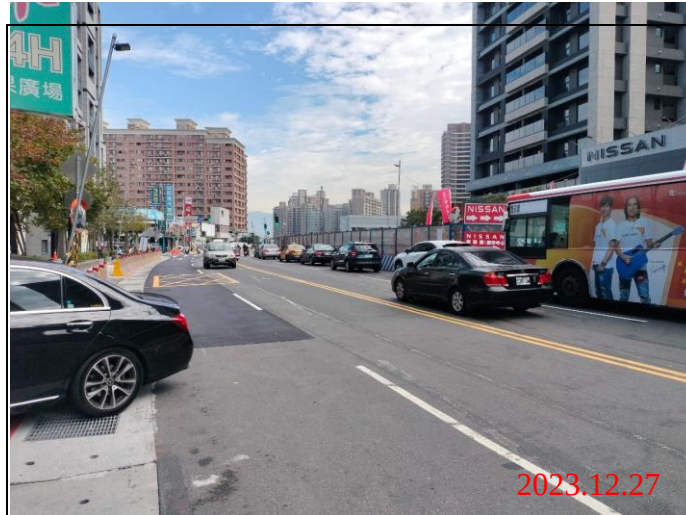
巡查日期地點：112.12.27/ Y22車站  
照片說明：路面狀況

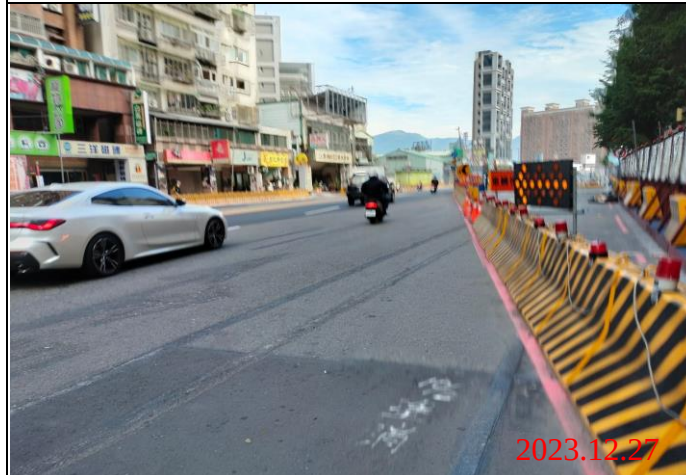
巡查日期地點：112.12.27/ Y22車站  
照片說明：路面狀況

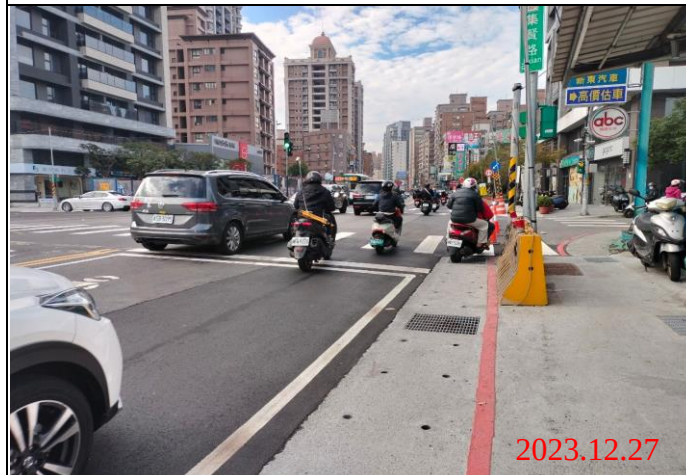
巡查日期地點：112.12.27/ Y22車站  
照片說明：路面狀況

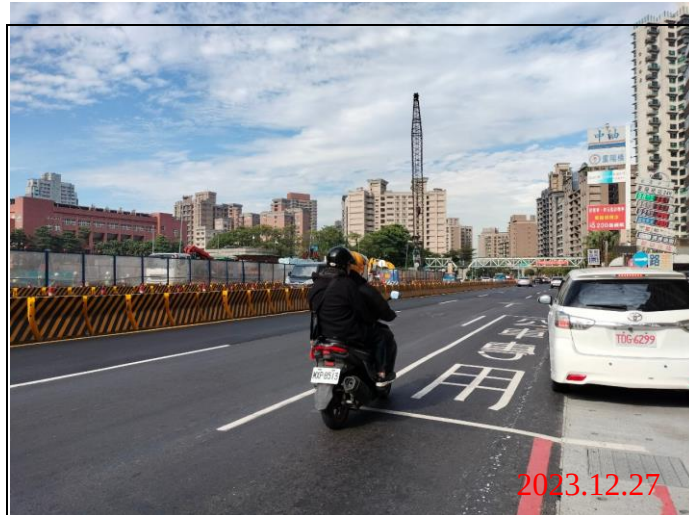
巡查日期地點：112.12.27/ Y23車站  
照片說明：路面狀況

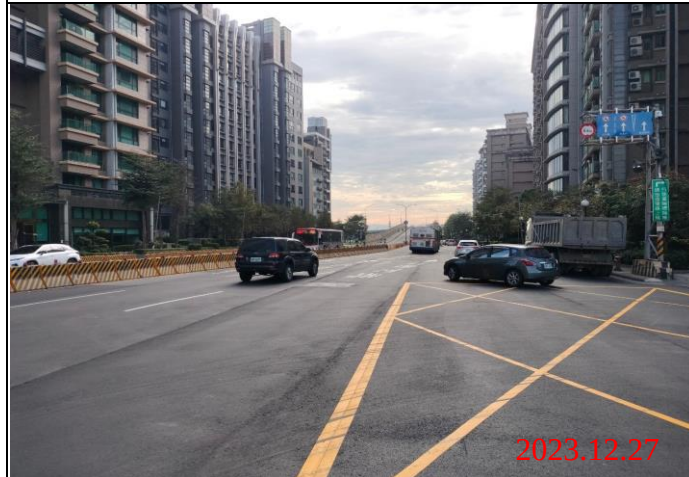
巡查日期地點：112.12.27/ Y23車站  
照片說明：路面狀況

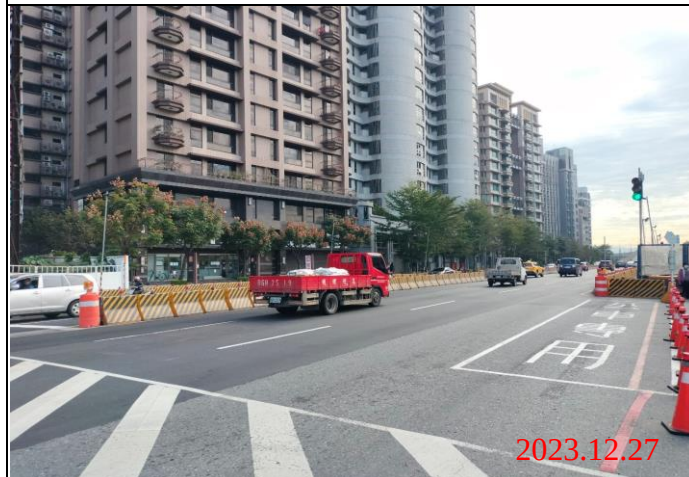
巡查日期地點：112.12.27/ Y23車站  
照片說明：路面狀況
