# 環狀線北環段Y20(不含)~Y23(含)土建及水電環控區段標工程

日期：112年12月29日

## 環狀線CF680B區段標道路巡查照片

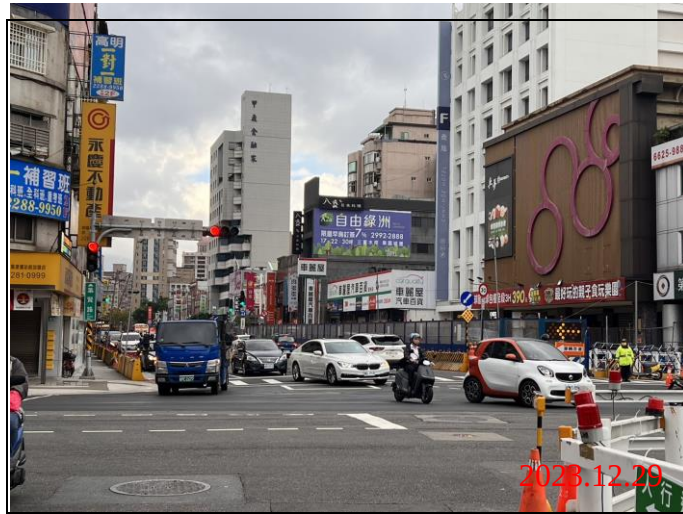
巡查日期地點：112.12.29/ Y21車站

照片說明：路面狀況

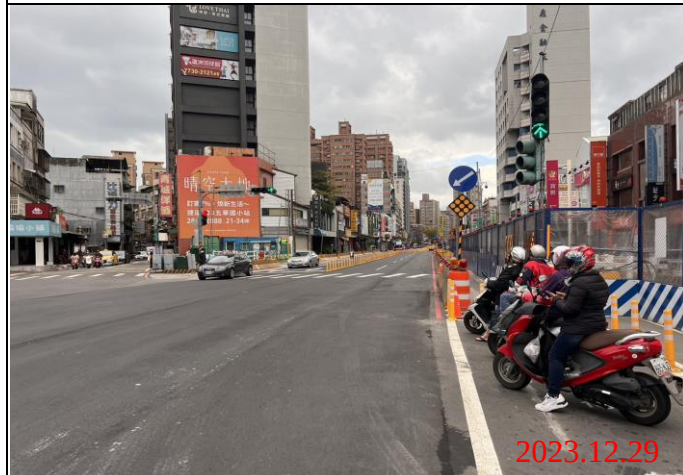
巡查日期地點：112.12.29/ Y21車站

照片說明：路面狀況

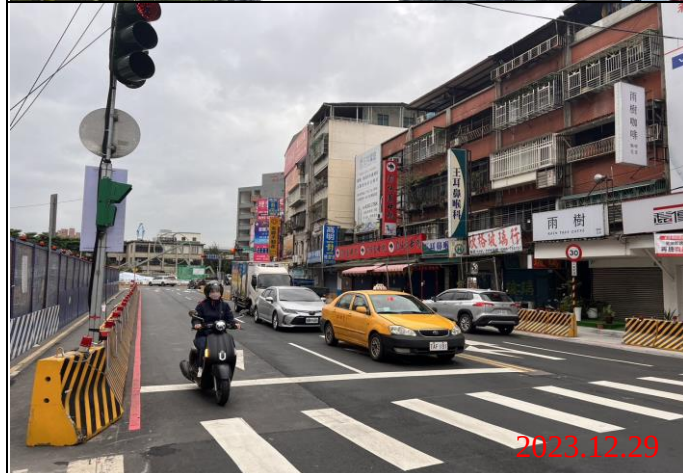
巡查日期地點：112.12.29/ Y21車站

照片說明：路面狀況

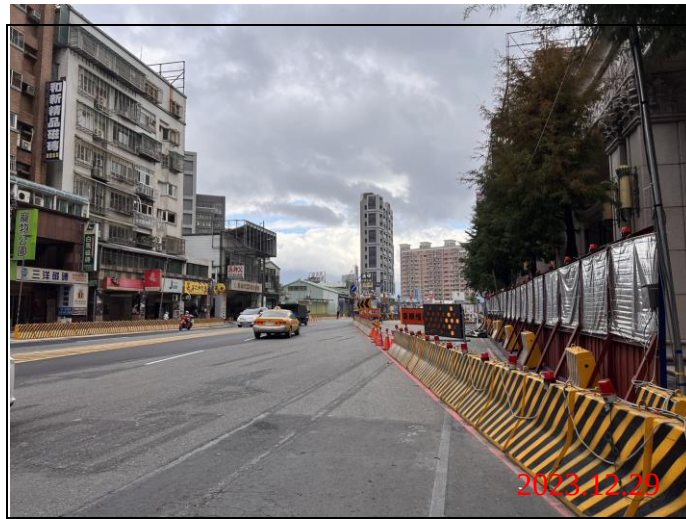
巡查日期地點：112.12.29/ Y22車站  
照片說明：路面狀況

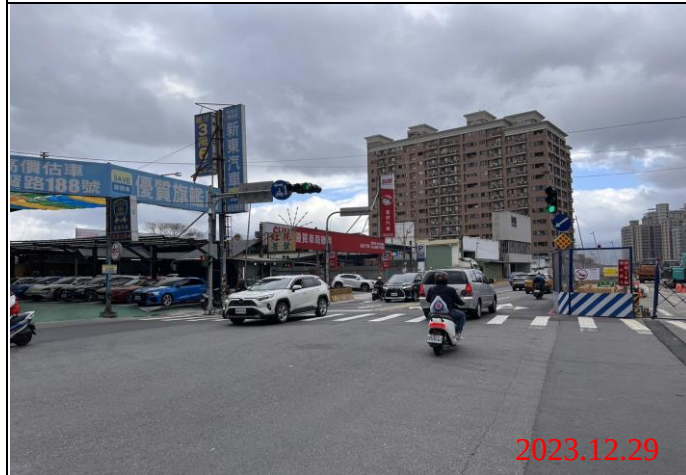
巡查日期地點：112.12.29/ Y22車站  
照片說明：路面狀況

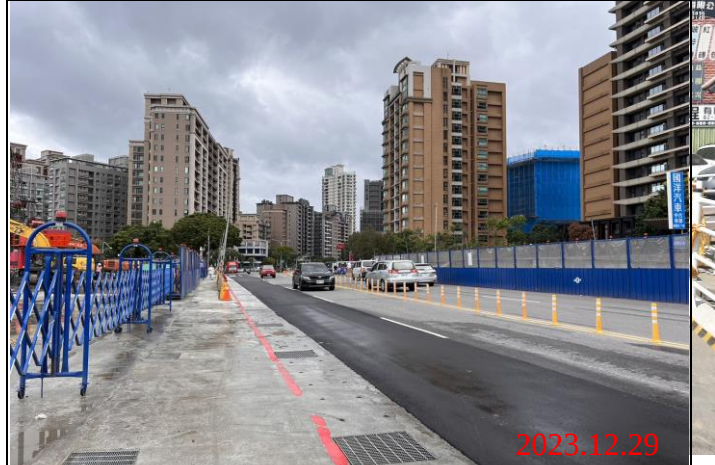
巡查日期地點：112.12.29/ Y22車站  
照片說明：路面狀況

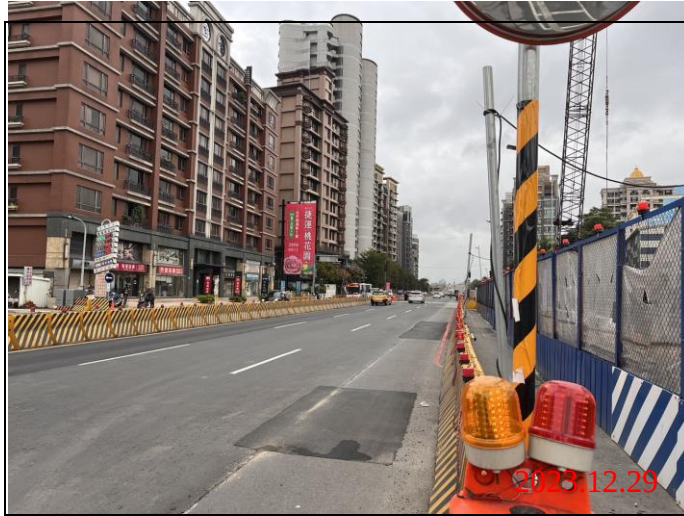
巡查日期地點：112.12.29/ Y23車站  
照片說明：路面狀況

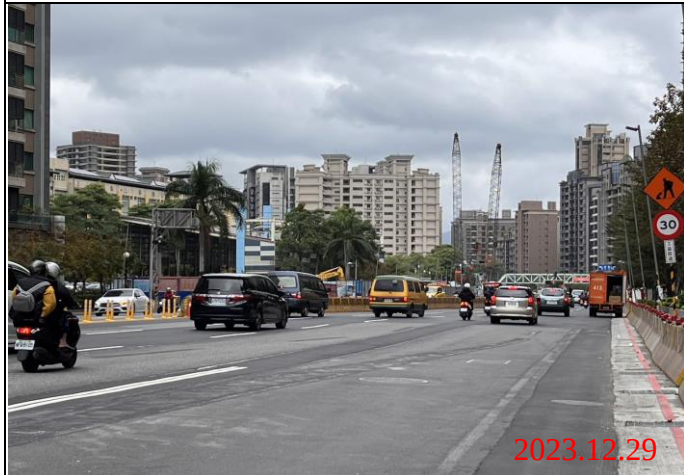
巡查日期地點：112.12.29/ Y23車站  
照片說明：路面狀況

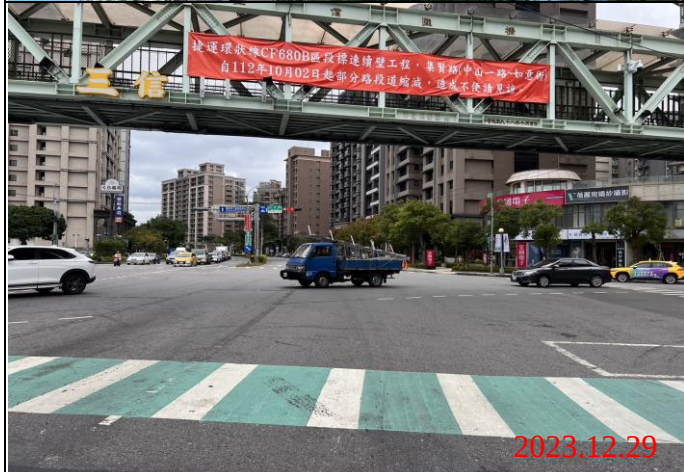
巡查日期地點：112.12.29/ Y23車站  
照片說明：路面狀況
