# 環狀線北環段Y20(不含)~Y23(含)土建及水電環控區段標工程

日期：112年12月30日

## 環狀線CF680B區段標道路巡查照片

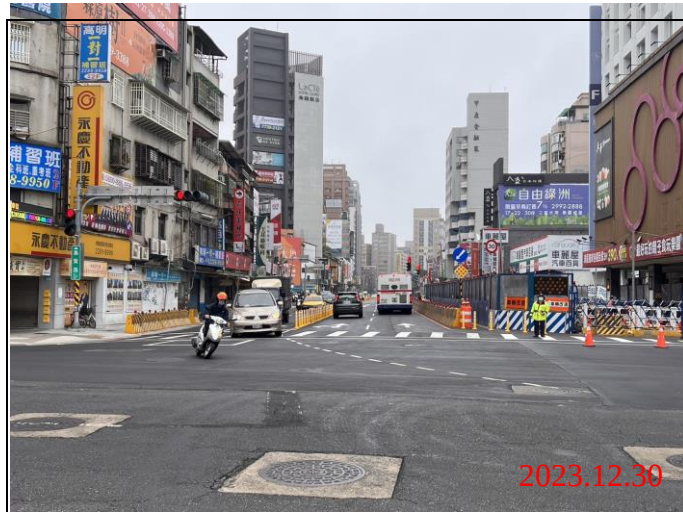
巡查日期地點：112.12.30/ Y21車站  
照片說明：路面狀況

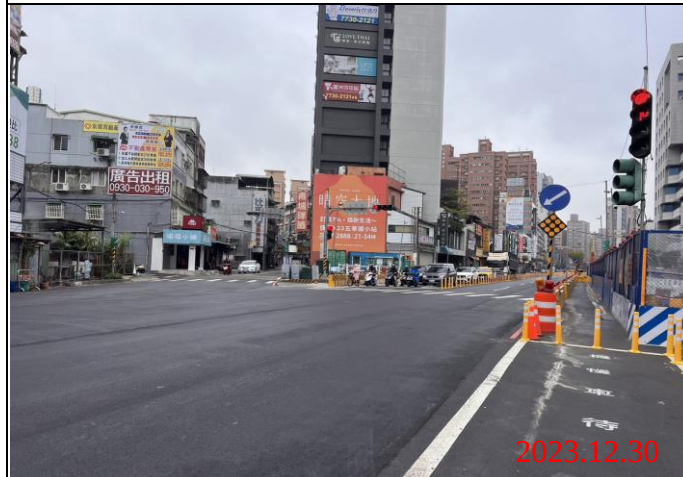
巡查日期地點：112.12.30/ Y21車站  
照片說明：路面狀況

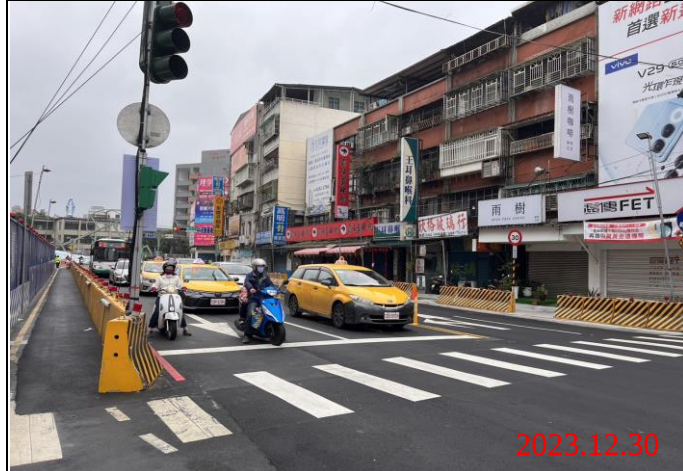
巡查日期地點：112.12.30/ Y21車站  
照片說明：路面狀況

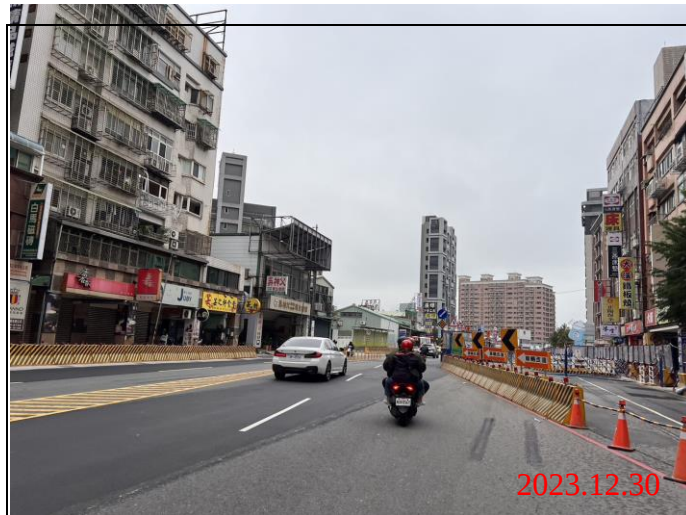
巡查日期地點：112.12.30/ Y22車站  
照片說明：路面狀況

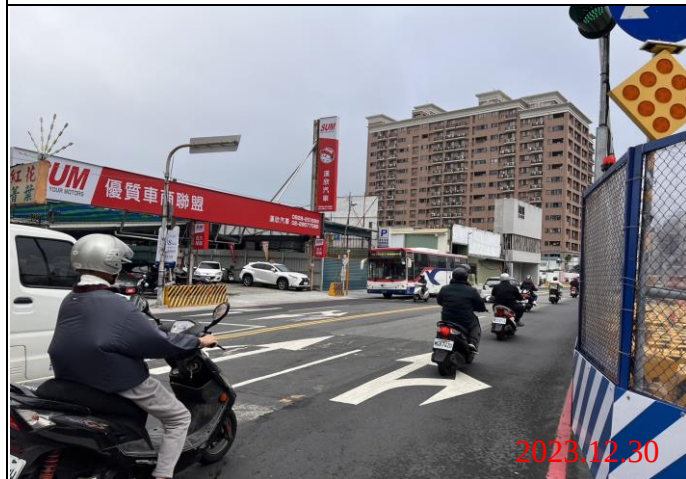
巡查日期地點：112.12.30/ Y22車站  
照片說明：路面狀況

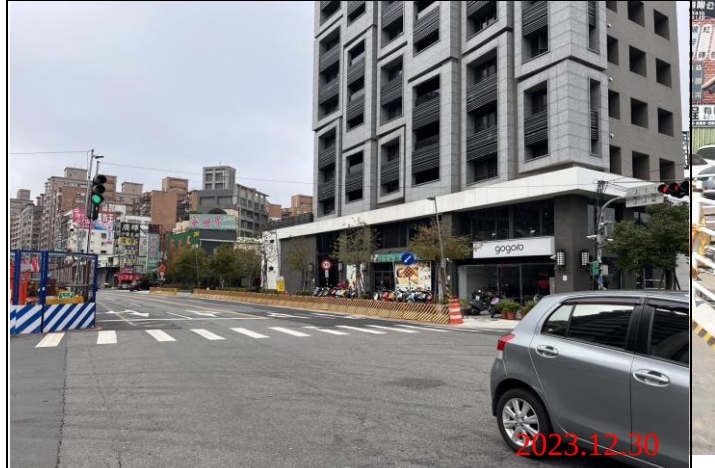
巡查日期地點：112.12.30/ Y22車站  
照片說明：路面狀況

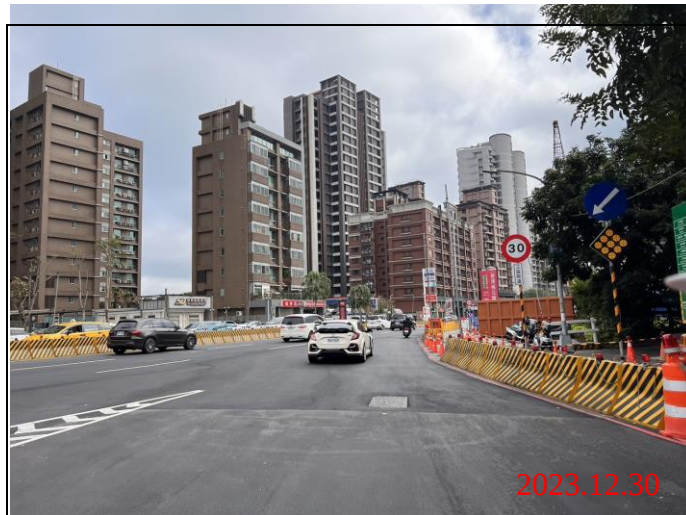
| 時段 | 號誌 | 標誌 | 標線 | 警示燈<br>(爆閃) | 帆布圍籬 | 籬外施工<br>(外單位) | 時間、位置、坑洞修補改正措施 |
|---|---|---|---|---|---|---|---|
| 上午 | 10:00 | 680標全線路況良好 | | | | | 10:00<br>Y23站道路周邊龜裂 |

巡查日期地點：112.12.30/ Y23車站  
照片說明：路面狀況

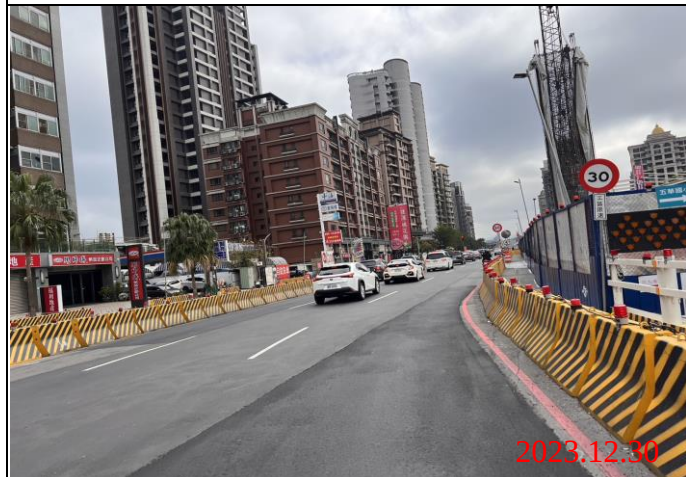
巡查日期地點：112.12.30/ Y23車站  
照片說明：路面狀況

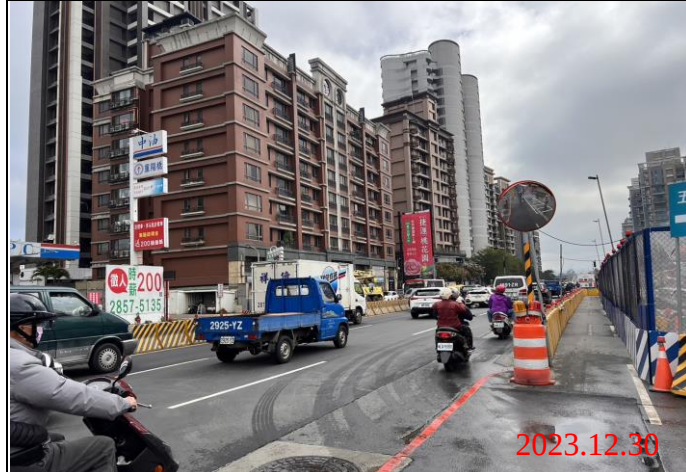
巡查日期地點：112.12.30/ Y23車站  
照片說明：路面狀況
