# 環狀線北環段Y20(不含)~Y23(含)土建及水電環控區段標工程

日期: 113 年 1 月 2 日

## 環狀線CF680B區段標道路巡查照片

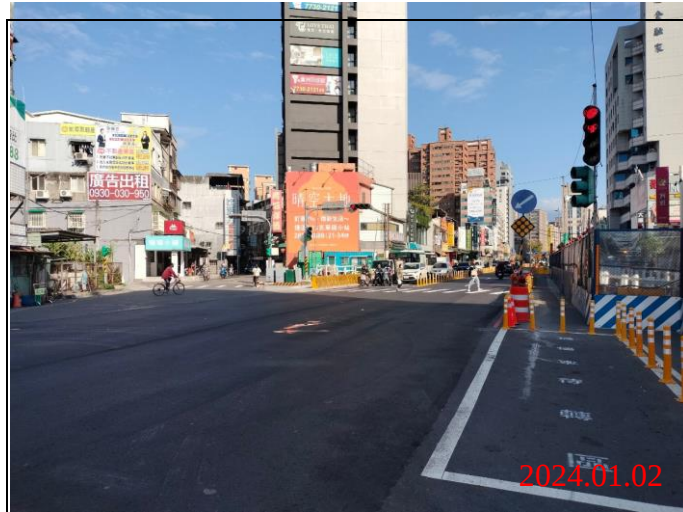
巡查日期地點：113.01.02/ Y21車站  
照片說明：路面狀況

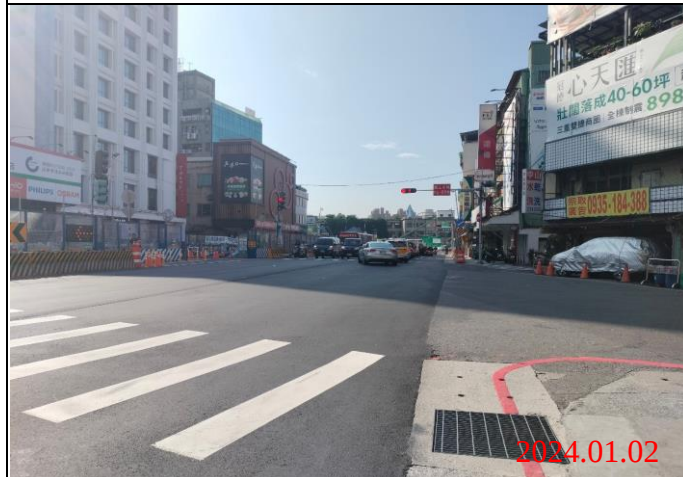
巡查日期地點：113.01.02/ Y21車站  
照片說明：路面狀況

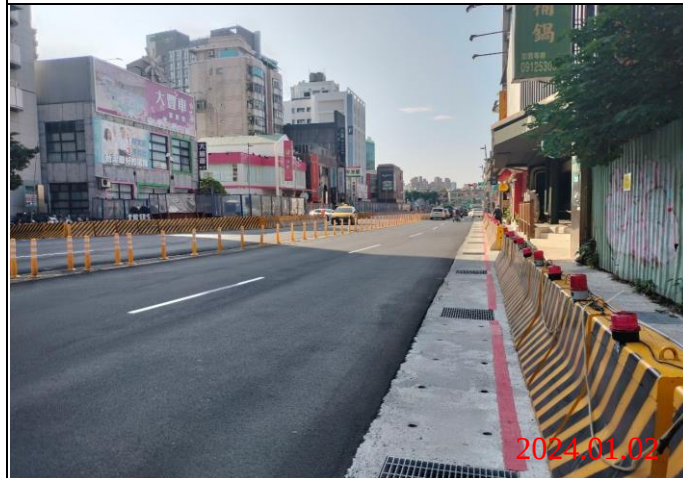
巡查日期地點：113.01.02/ Y21車站  
照片說明：路面狀況

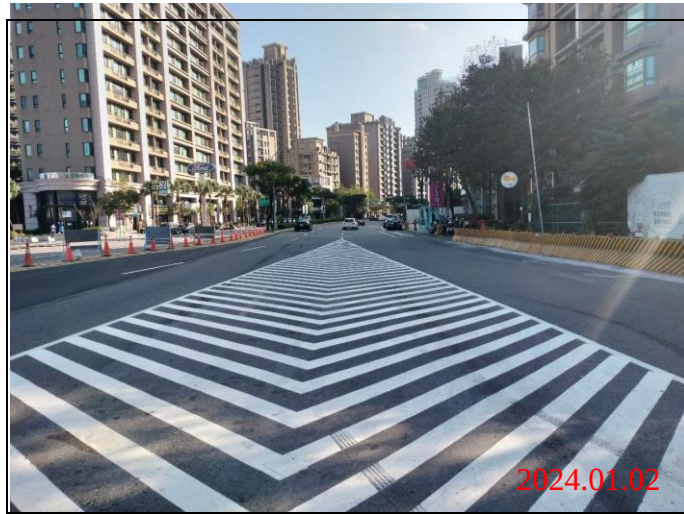
巡查日期地點：113.01.02/ Y22車站  
照片說明：路面狀況

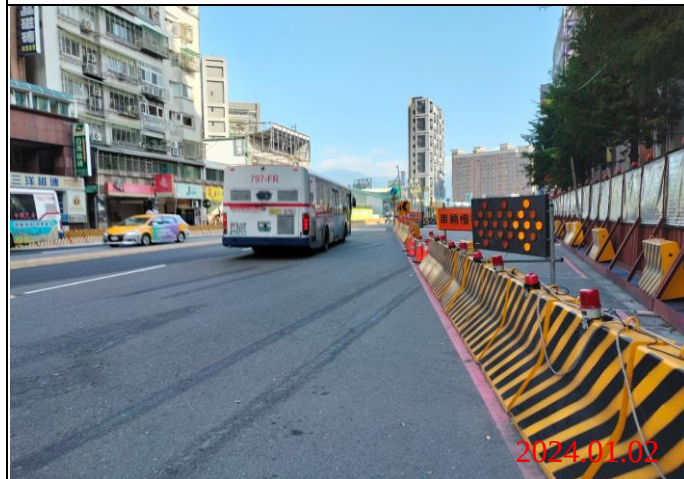
巡查日期地點：113.01.02/ Y22車站  
照片說明：路面狀況

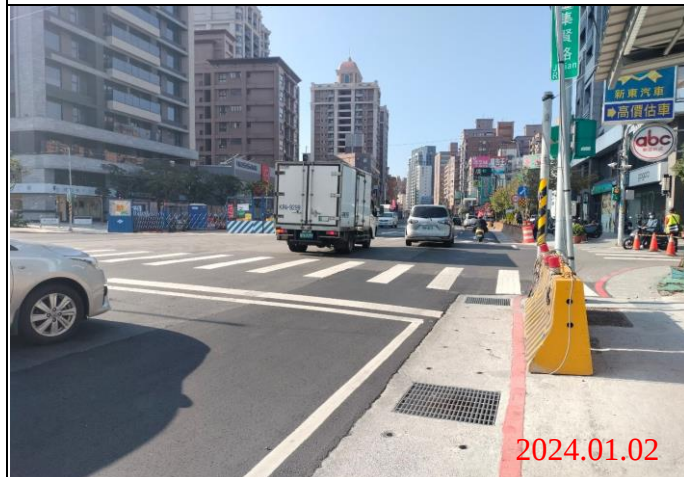
巡查日期地點：113.01.02/ Y22車站  
照片說明：路面狀況

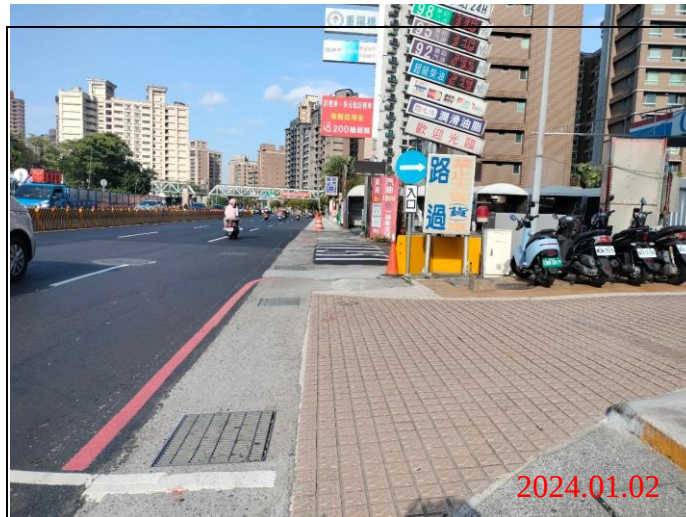
| 時段 | 號誌 | 標誌 | 標線 | 警示燈<br>(爆閃) | 帆布圍籬 | 籬外施工<br>(外單位) | 時間、位置、坑洞修補改正措施 |
|---|---|---|---|---|---|---|---|
| 上午 | 10:00 | 682 標全線狀況良好 | | | | | 10:00<br>Y23站周邊道路路面龜裂 |

巡查日期地點：113.01.02/ Y23車站  
照片說明：路面狀況

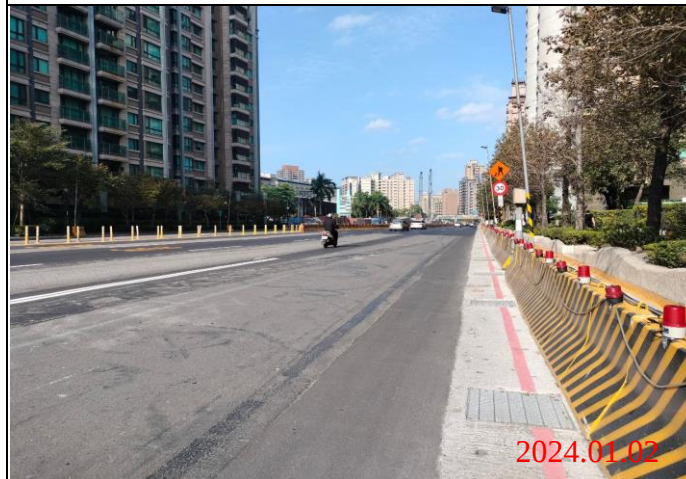
巡查日期地點：113.01.02/ Y23車站  
照片說明：路面狀況

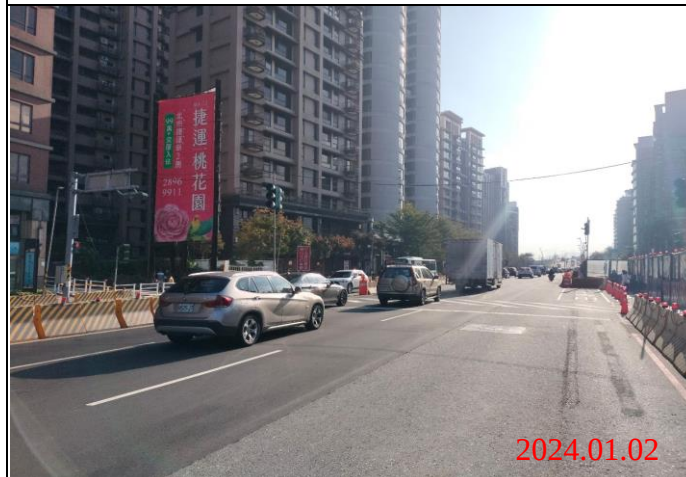
巡查日期地點：113.01.02/ Y23車站  
照片說明：路面狀況
