# 環狀線北環段Y20(不含)~Y23(含)土建及水電環控區段標工程

日期: 113 年 1 月 3 日

## 環狀線CF680B區段標道路巡查照片

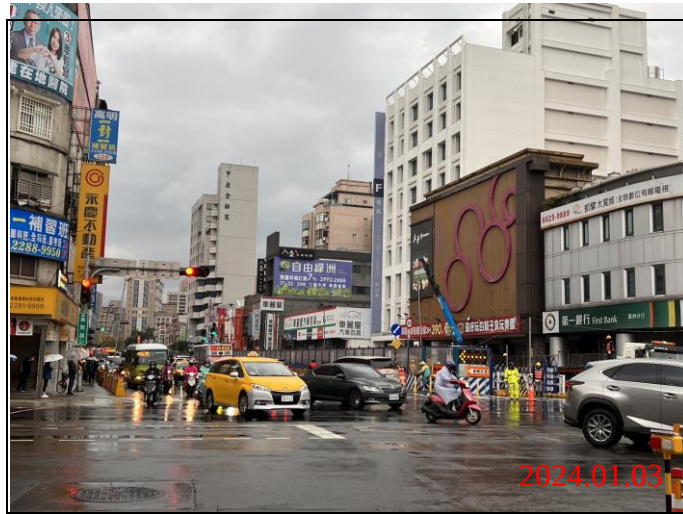
巡查日期地點：113.01.03/ Y21車站  
照片說明：路面狀況

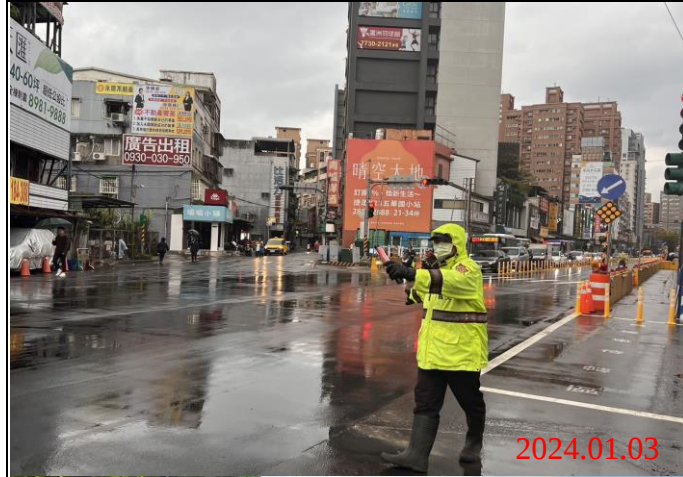
巡查日期地點：113.01.03/ Y21車站  
照片說明：路面狀況

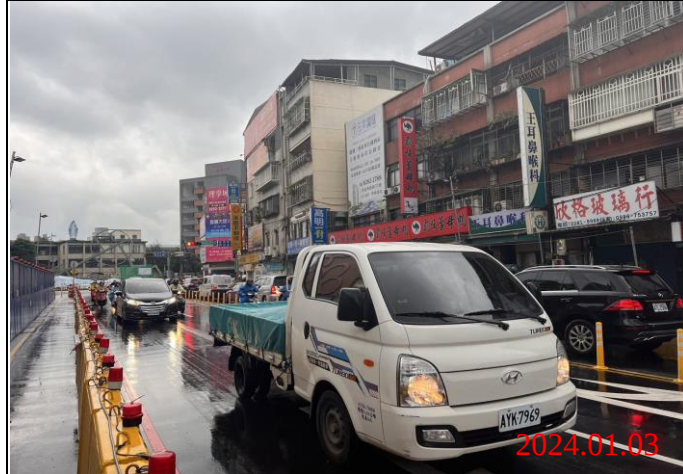
巡查日期地點：113.01.03/ Y21車站  
照片說明：路面狀況

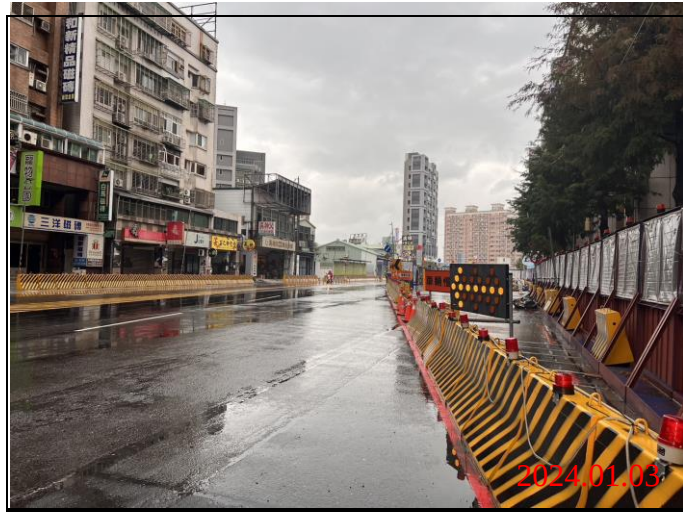
巡查日期地點：113.01.03/ Y22車站  
照片說明：路面狀況

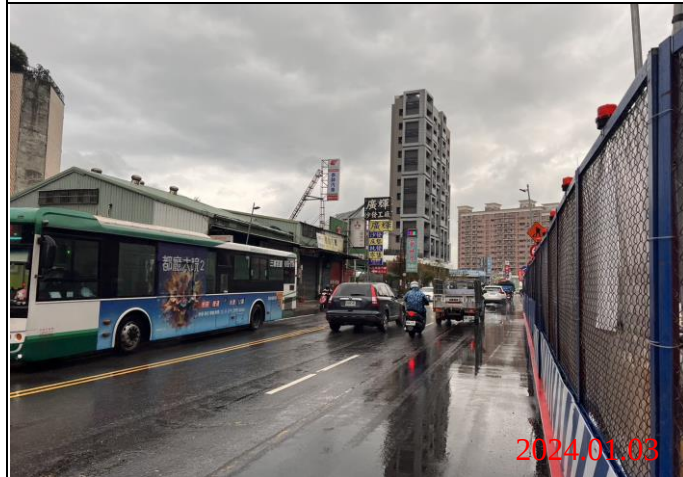
巡查日期地點：113.01.03/ Y22車站  
照片說明：路面狀況

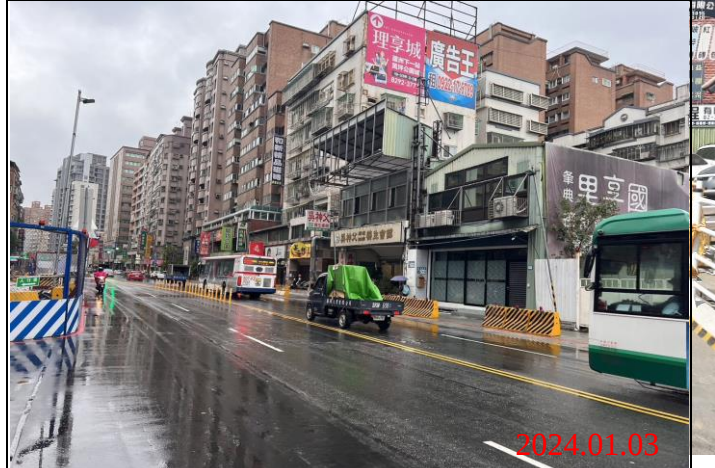
巡查日期地點：113.01.03/ Y22車站  
照片說明：路面狀況

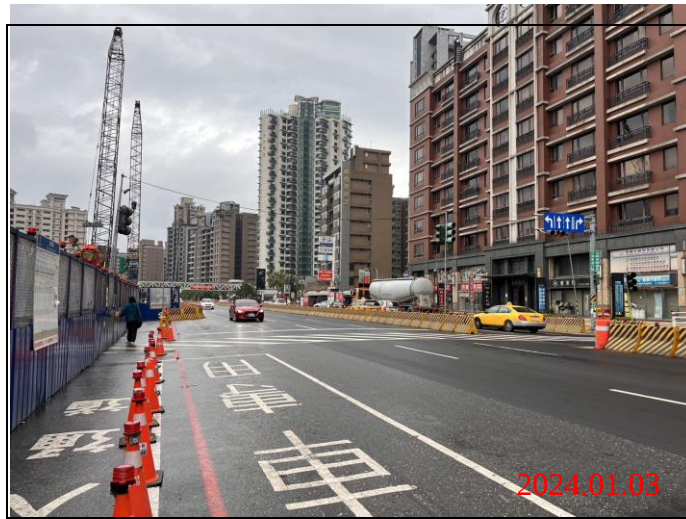
巡查日期地點：113.01.03/ Y23車站  
照片說明：路面狀況

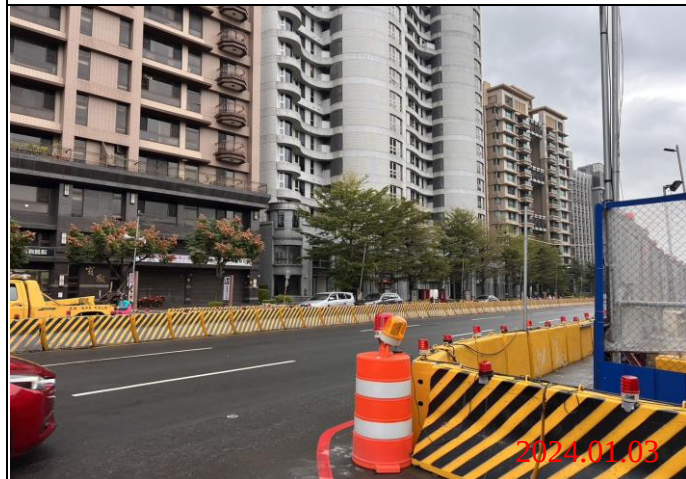
巡查日期地點：113.01.03/ Y23車站  
照片說明：路面狀況

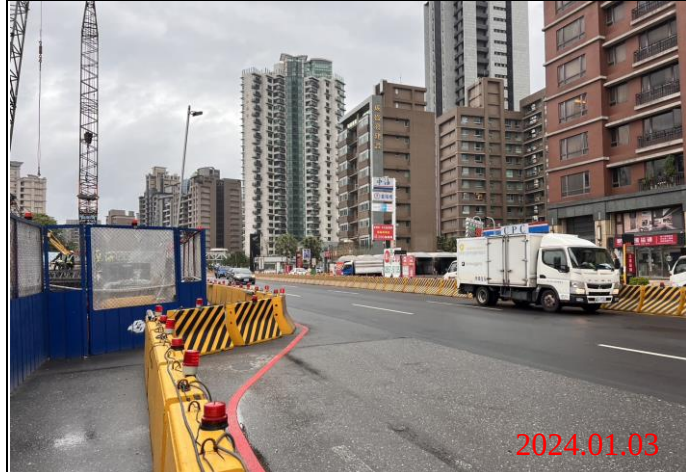
巡查日期地點：113.01.03/ Y23車站  
照片說明：路面狀況
