# 環狀線北環段Y20(不含)~Y23(含)土建及水電環控區段標工程

日期：113 年 1 月 4 日

## 環狀線CF680B區段標道路巡查照片

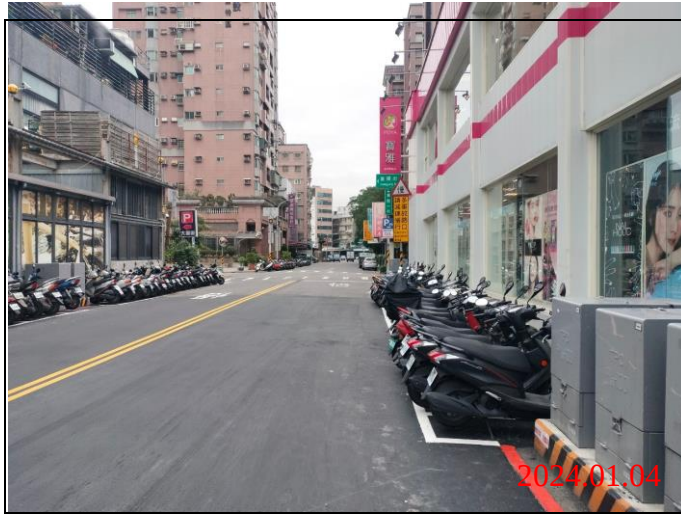
巡查日期地點：113.01.04/ Y21車站  
照片說明：路面狀況

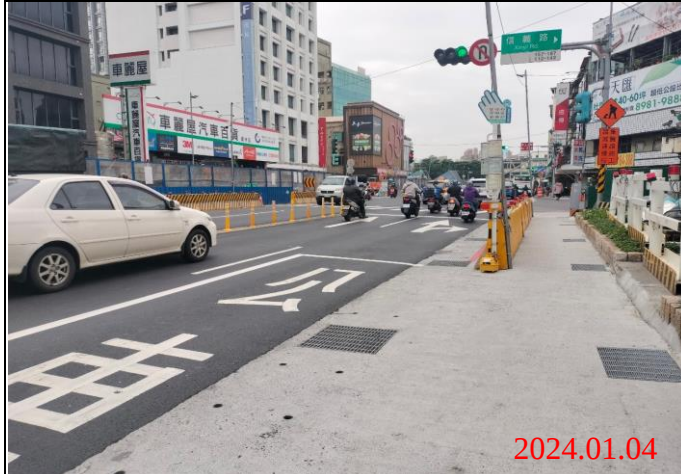
巡查日期地點：113.01.04/ Y21車站  
照片說明：路面狀況

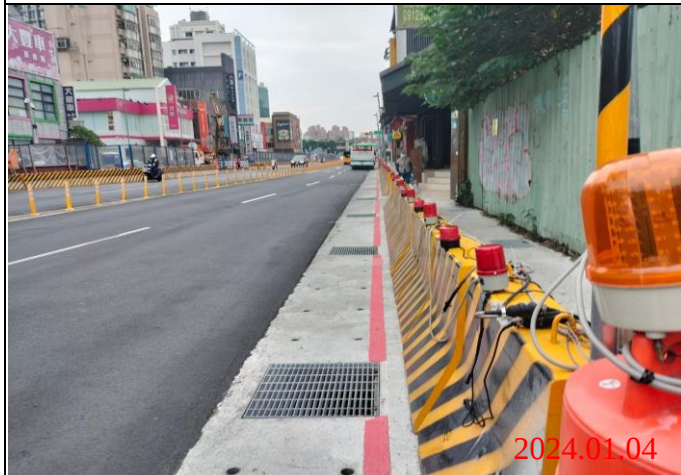
巡查日期地點：113.01.04/ Y21車站  
照片說明：路面狀況

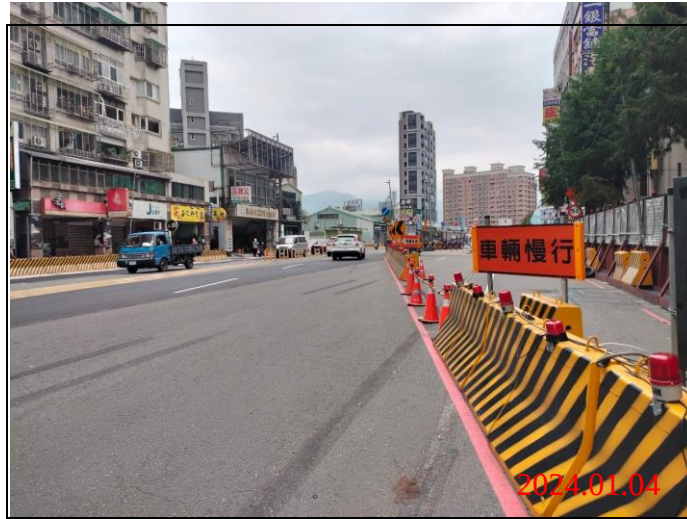
巡查日期地點：113.01.04/ Y22車站  
照片說明：路面狀況

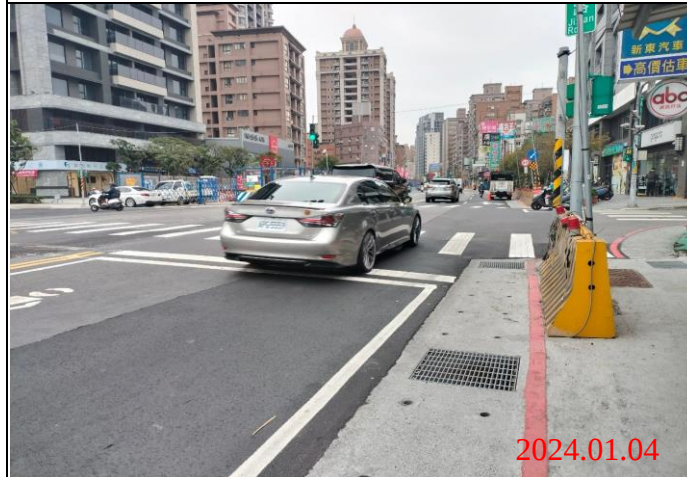
巡查日期地點：113.01.04/ Y22車站  
照片說明：路面狀況

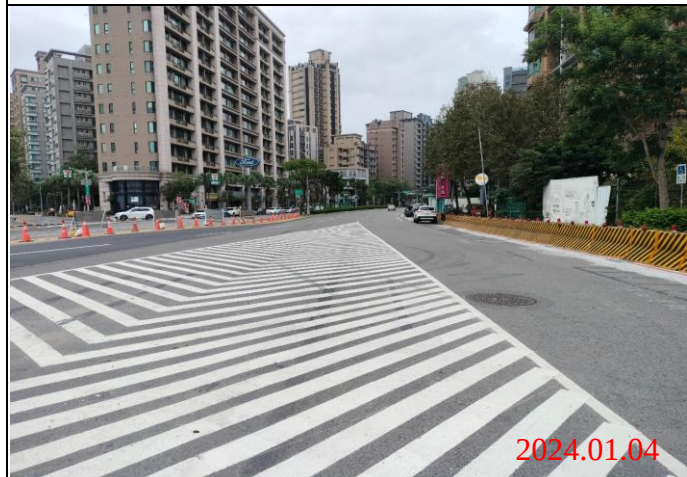
巡查日期地點：113.01.04/ Y22車站  
照片說明：路面狀況
