# 環狀線北環段Y20(不含)~Y23(含)土建及水電環控區段標工程

日期: 113 年 1 月 5 日

## 環狀線CF680B區段標道路巡查照片

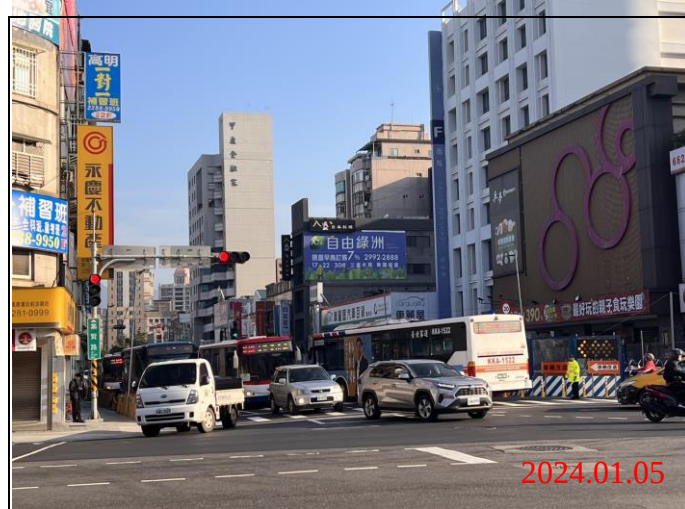
巡查日期地點：113.01.05/ Y21車站  
照片說明：路面狀況

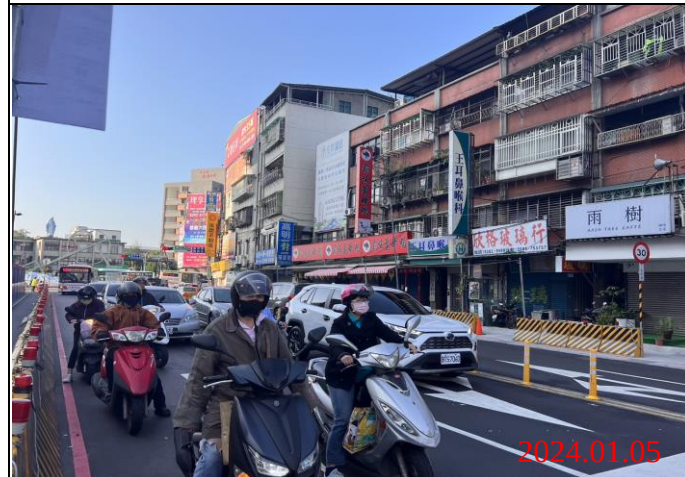
巡查日期地點：113.01.05/ Y21車站  
照片說明：路面狀況

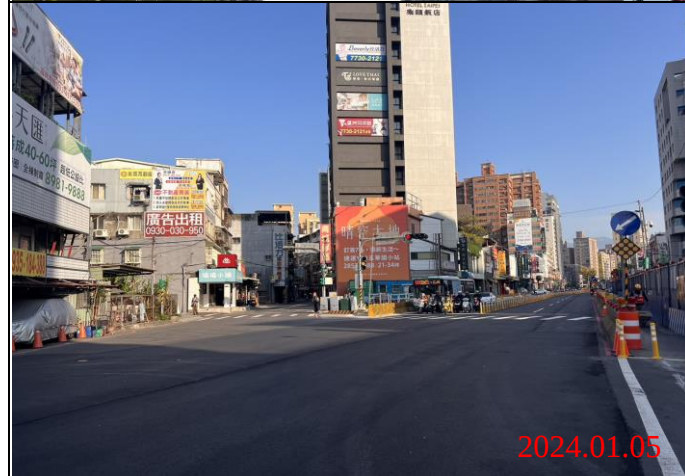
巡查日期地點：113.01.05/ Y21車站  
照片說明：路面狀況

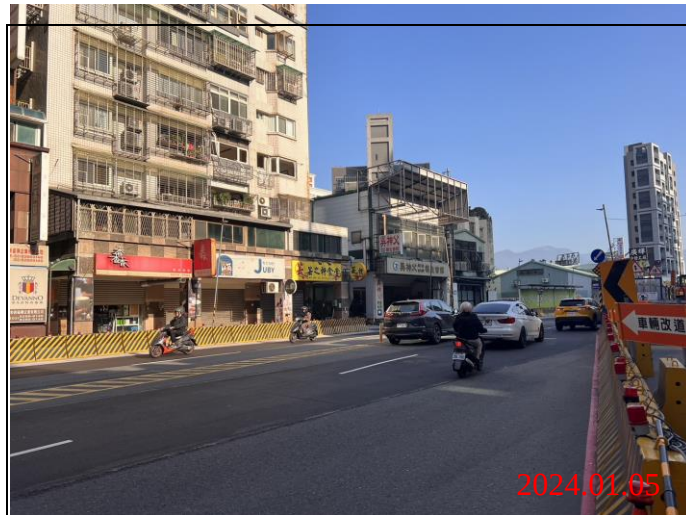
巡查日期地點：113.01.05/ Y22車站  
照片說明：路面狀況

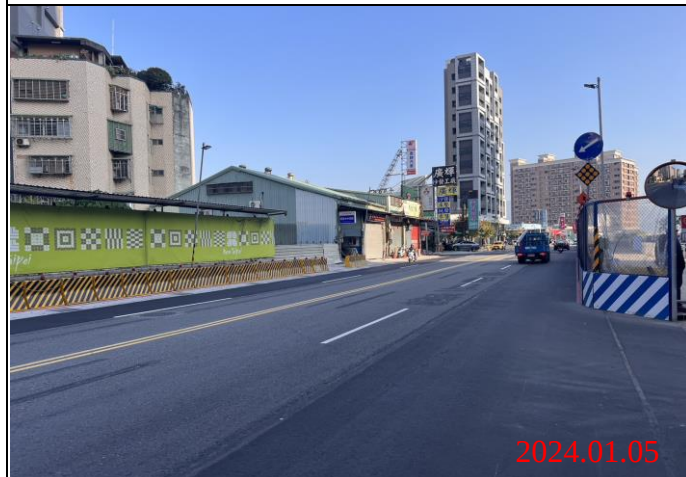
巡查日期地點：113.01.05/ Y22車站  
照片說明：路面狀況

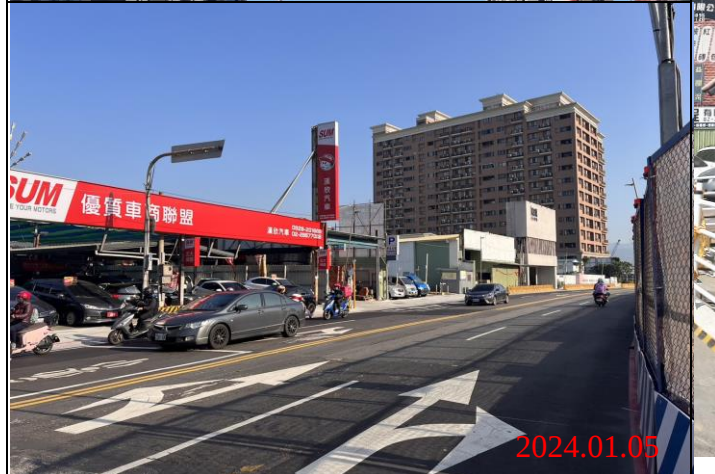
巡查日期地點：113.01.05/ Y22車站  
照片說明：路面狀況

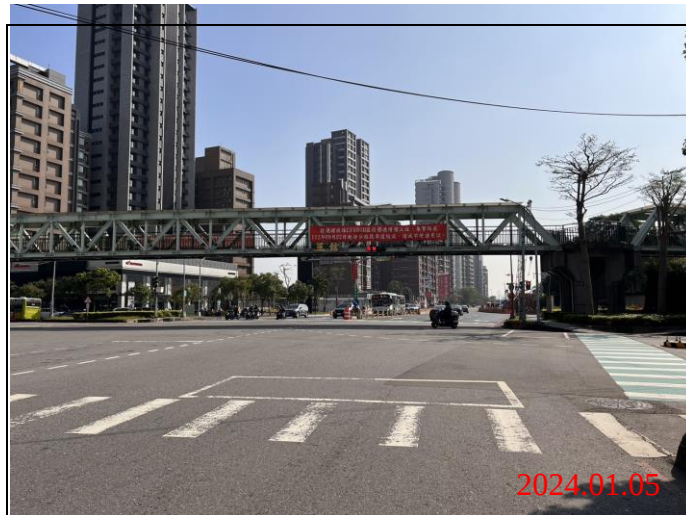
巡查日期地點：113.01.05/ Y23車站  
照片說明：路面狀況

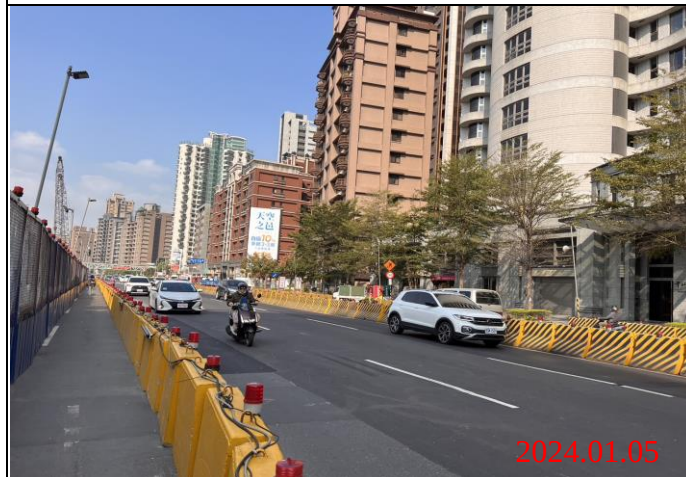
巡查日期地點：113.01.05/ Y23車站  
照片說明：路面狀況

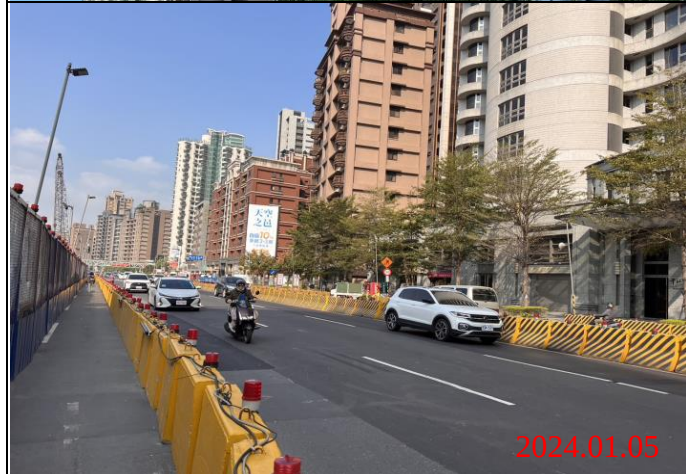
巡查日期地點：113.01.05/ Y23車站  
照片說明：路面狀況
