# 環狀線北環段Y20(不含)~Y23(含)土建及水電環控區段標工程

日期: 110 年 1 月 6 日

## 環狀線CF680B區段標道路巡查照片

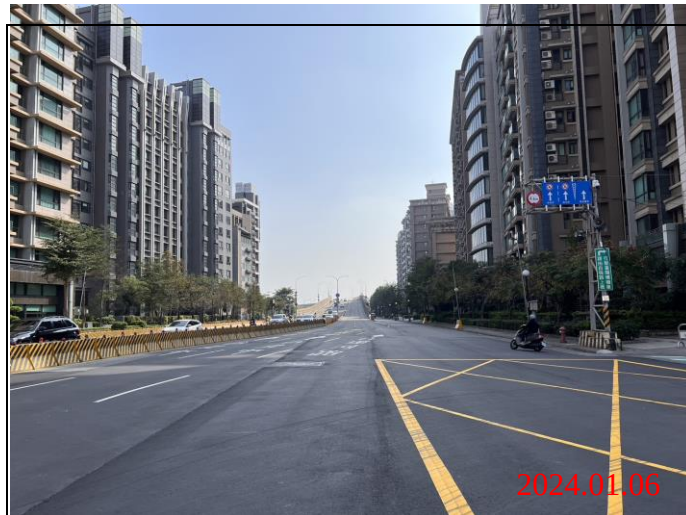
巡查日期地點：113.01.06/ Y23車站  
照片說明：路面狀況

| 時段 | 號誌 | 標誌 | 標線 | 警示燈<br>(爆閃) | 帆布圍籬 | 籬外施工<br>(外單位) | 時間、位置、坑洞修補改正措施 |
|---|---|---|---|---|---|---|---|
| 上午 | 10:00 | 680標全線路況良好 | | | | | 10:00<br>Y23站道路周邊龜裂 |
