# 環狀線北環段Y20(不含)~Y23(含)土建及水電環控區段標工程

日期：113年1月7日

## 環狀線CF680B區段標道路巡查照片

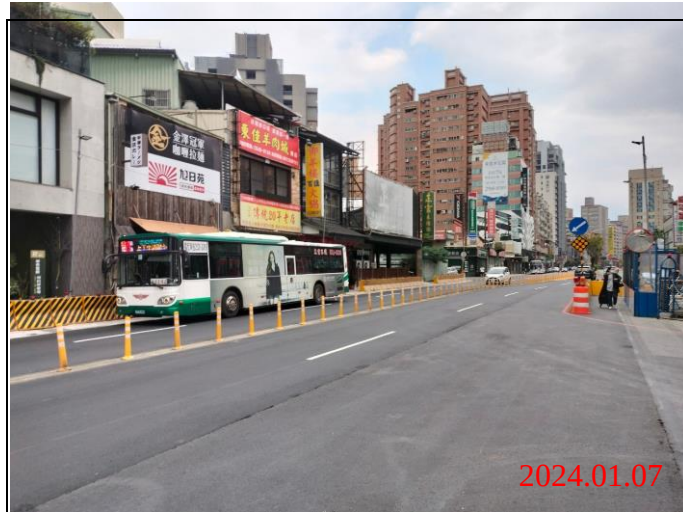
巡查日期地點：113.01.07/ Y21車站  
照片說明：路面狀況

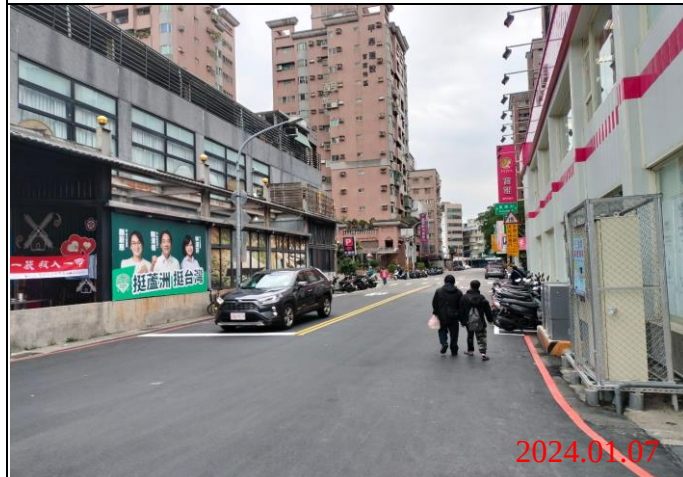
巡查日期地點：113.01.07/ Y21車站  
照片說明：路面狀況

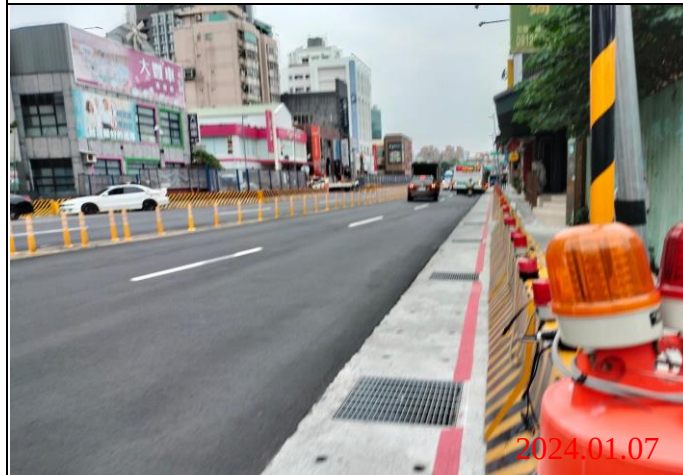
巡查日期地點：113.01.07/ Y21車站  
照片說明：路面狀況

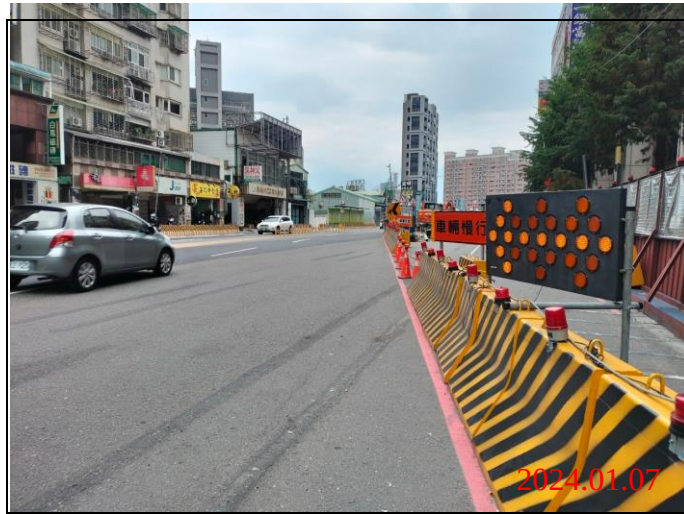
巡查日期地點：113.01.07/ Y22車站  
照片說明：路面狀況

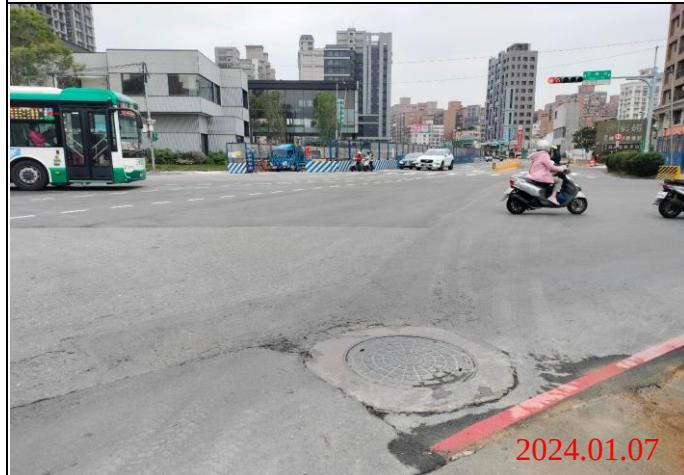
巡查日期地點：113.01.07/ Y22車站  
照片說明：路面狀況

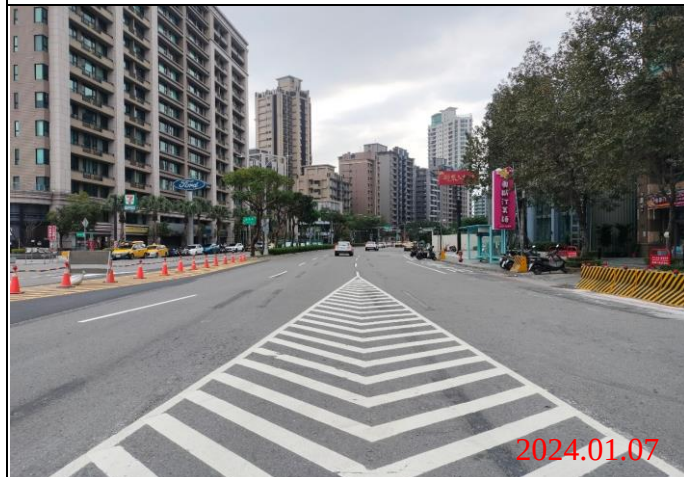
巡查日期地點：113.01.07/ Y22車站  
照片說明：路面狀況

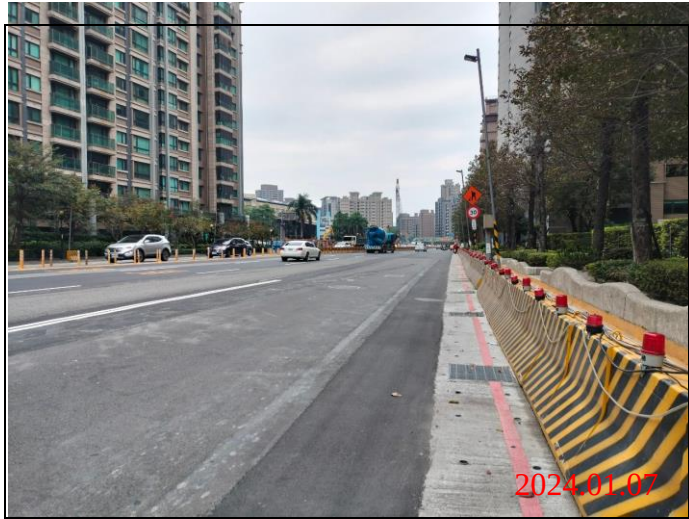
| 時段 | 號誌 | 標誌 | 標線 | 警示燈<br>(爆閃) | 帆布圍籬 | 籬外施工<br>(外單位) | 時間、位置、坑洞修補改正措施 |
|---|---|---|---|---|---|---|---|
| 上午 | 10:00 | 682標全線狀況良好 | | | | | 10:00<br>Y23站周邊道路路面龜裂 |

巡查日期地點：113.01.07/ Y23車站  
照片說明：路面狀況

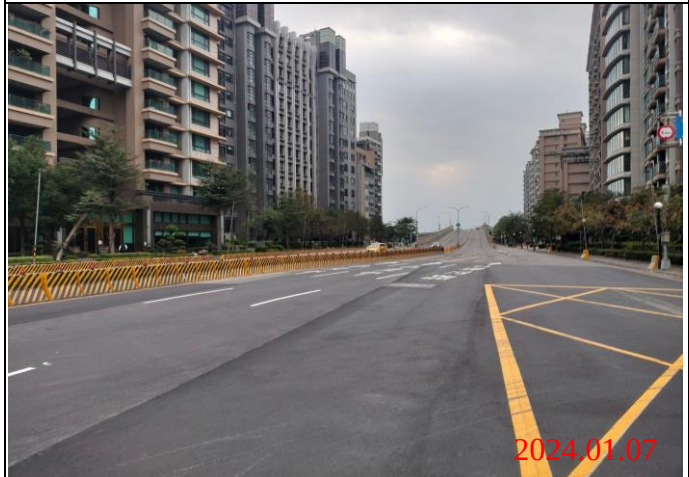
巡查日期地點：113.01.07/ Y23車站  
照片說明：路面狀況

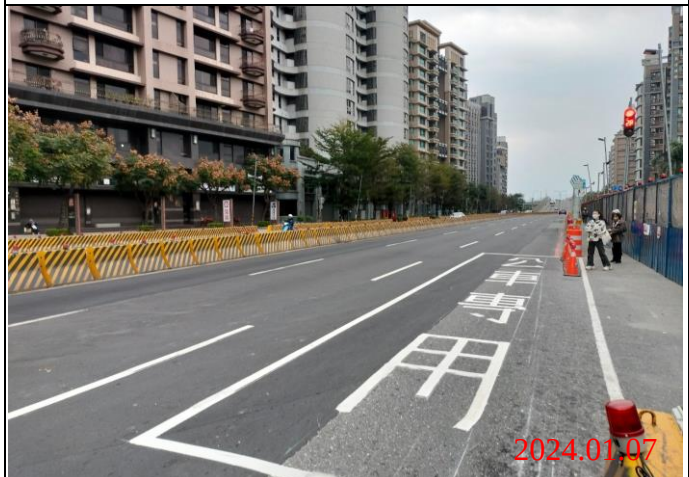
巡查日期地點：113.01.07/ Y23車站  
照片說明：路面狀況
