# 環狀線北環段Y20(不含)~Y23(含)土建及水電環控區段標工程

日期: 113 年 1 月 8 日

## 環狀線CF680B區段標道路巡查照片

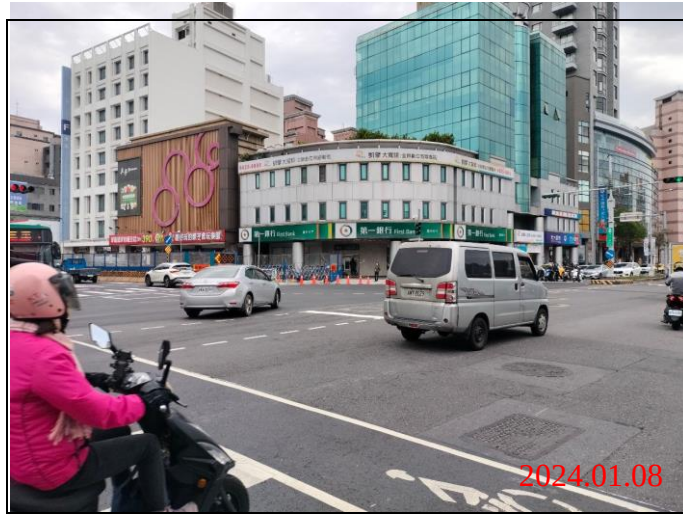
巡查日期地點：113.01.08/ Y21車站  
照片說明：路面狀況

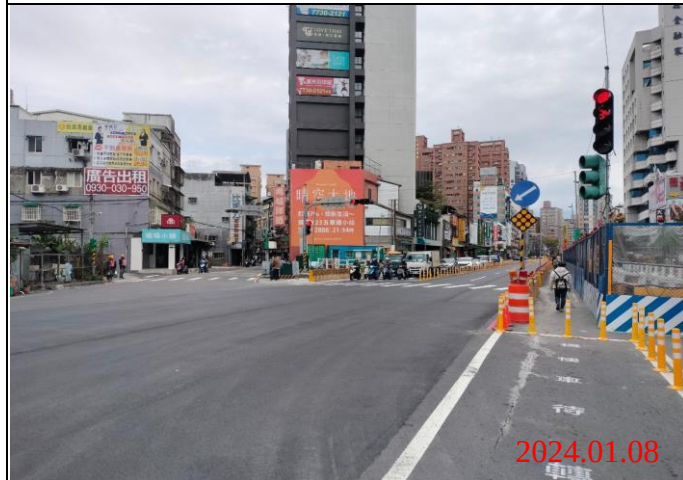
巡查日期地點：113.01.08/ Y21車站  
照片說明：路面狀況

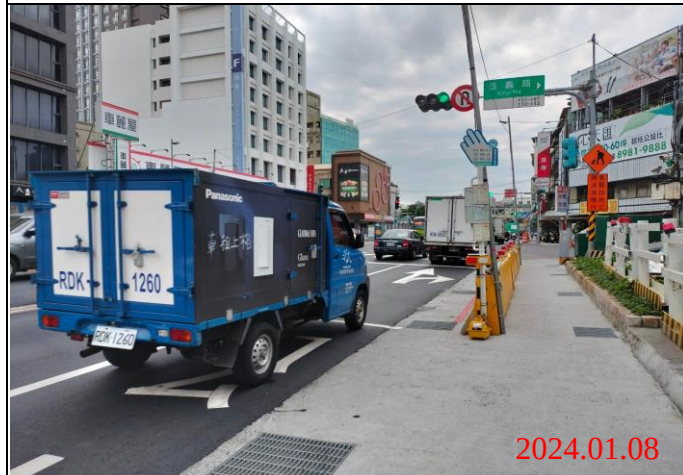
巡查日期地點：113.01.08/ Y21車站  
照片說明：路面狀況

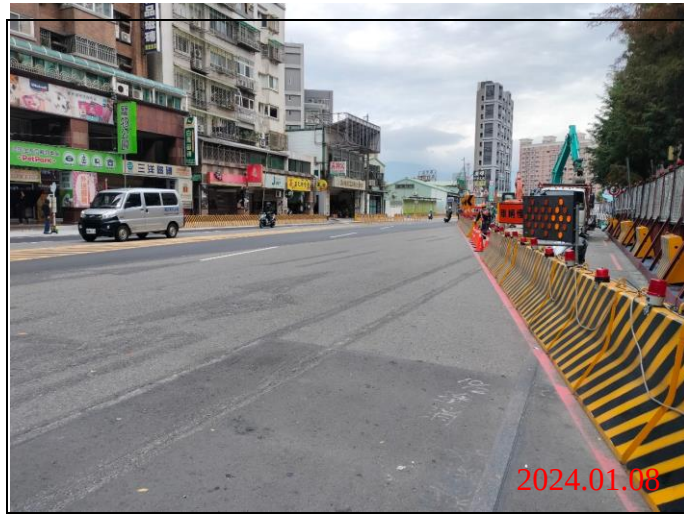
巡查日期地點：113.01.08/ Y22車站  
照片說明：路面狀況

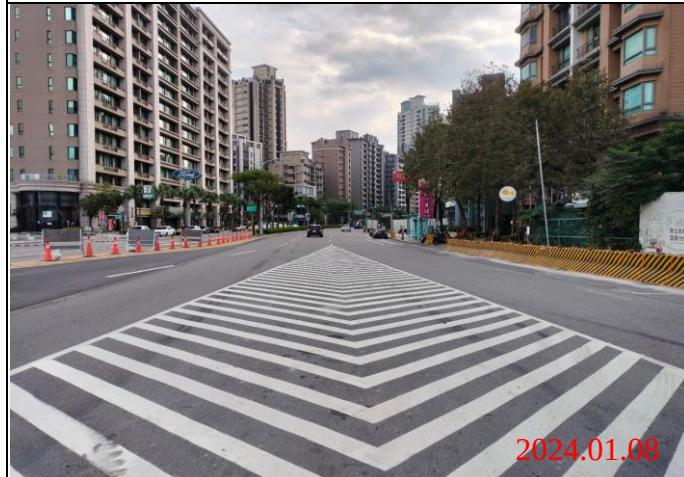
巡查日期地點：113.01.08/ Y22車站  
照片說明：路面狀況

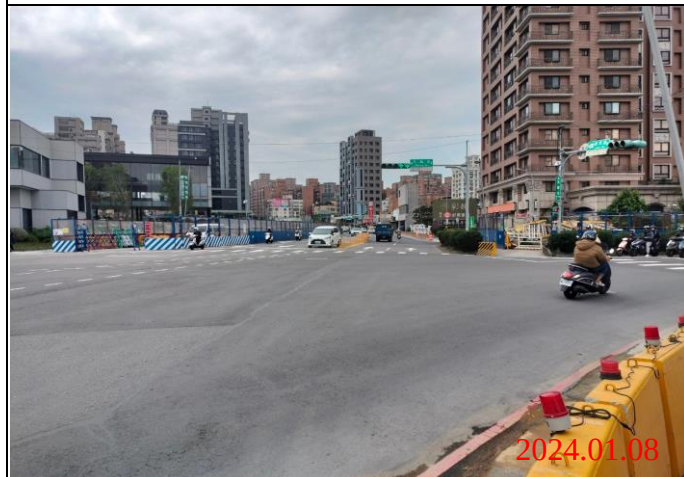
巡查日期地點：113.01.08/ Y22車站  
照片說明：路面狀況

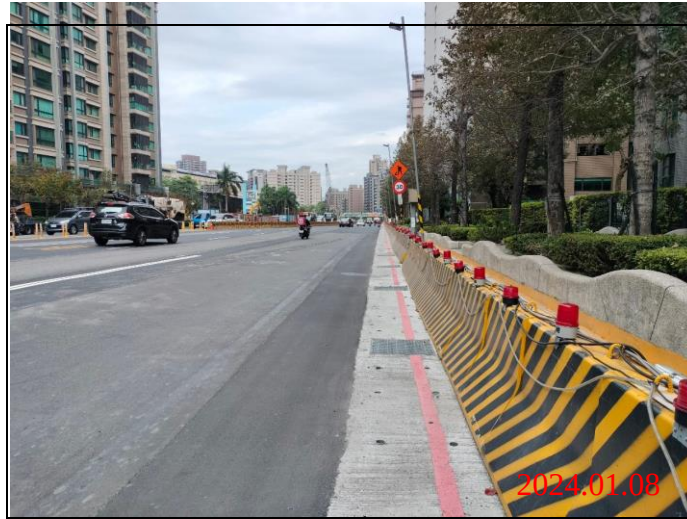
| 時段 | 號誌 | 標誌 | 標線 | 警示燈<br>(爆閃) | 帆布圍籬 | 籬外施工<br>(外單位) | 時間、位置、坑洞修補改正措施 |
|---|---|---|---|---|---|---|---|
| 上午 | 10:00 | 682 標全線狀況良好 | | | | | 10:00<br>Y23站周邊道路路面龜裂 |

巡查日期地點：113.01.08/ Y23車站  
照片說明：路面狀況

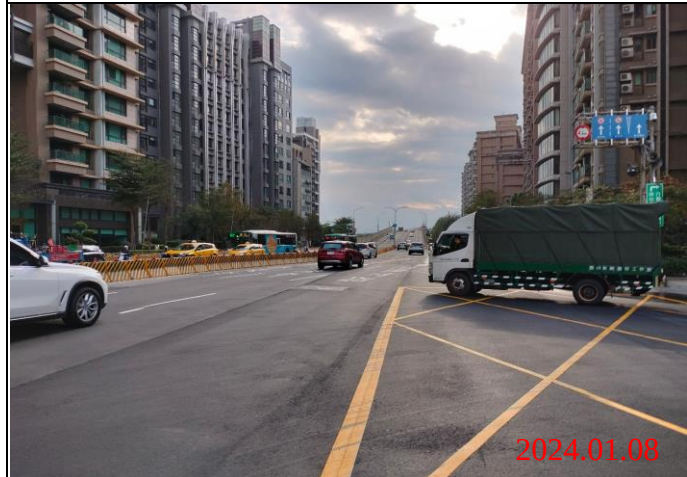
巡查日期地點：113.01.08/ Y23車站  
照片說明：路面狀況

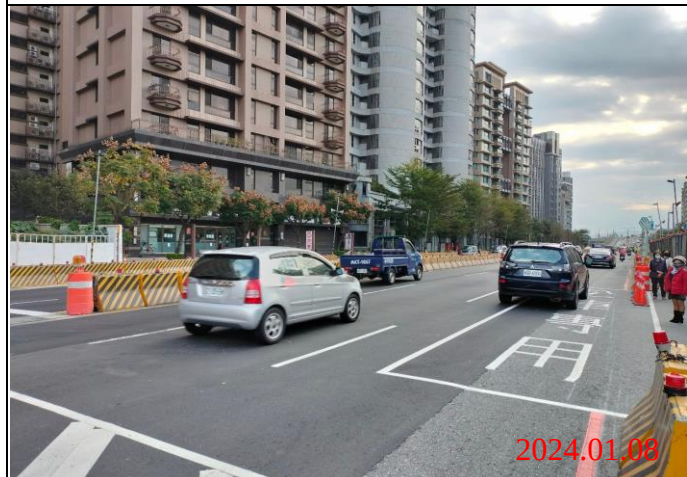
巡查日期地點：113.01.08/ Y23車站  
照片說明：路面狀況
