# 環狀線北環段Y20(不含)~Y23(含)土建及水電環控區段標工程

日期: 112年12月20日

## 環狀線CF680B區段標道路巡查照片

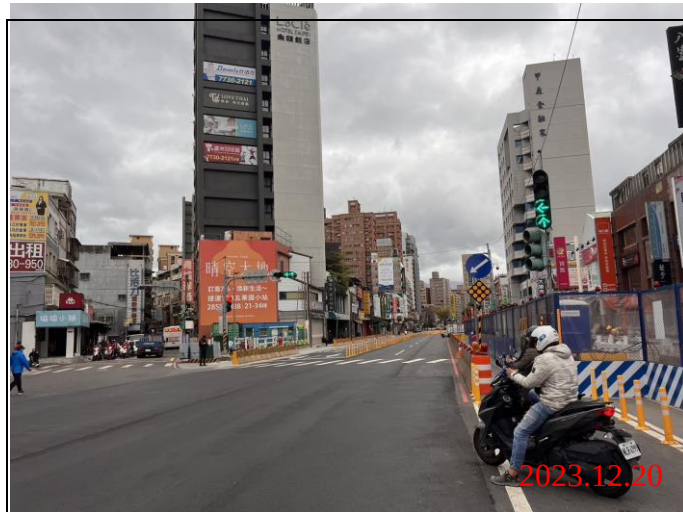
巡查日期地點：112.12.20/ Y21車站  
照片說明：路面狀況

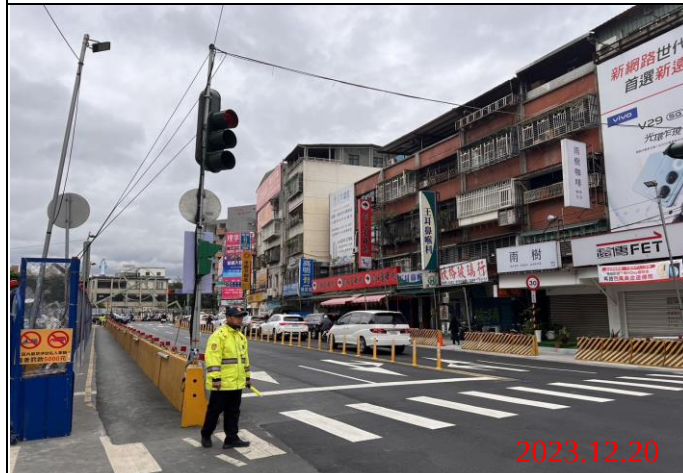
巡查日期地點：112.12.20/ Y21車站  
照片說明：路面狀況

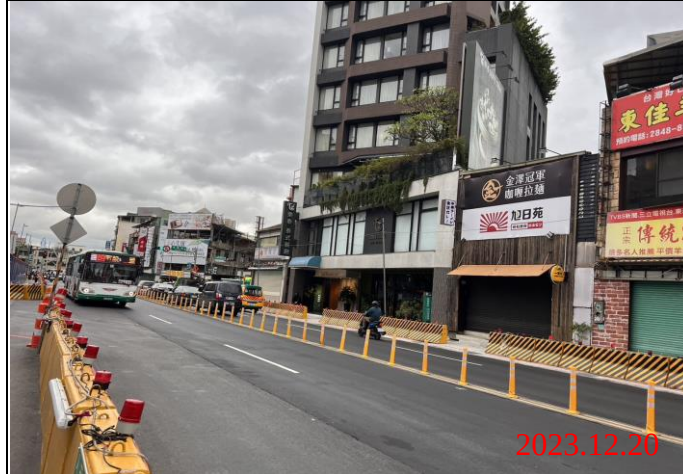
巡查日期地點：112.12.20/ Y21車站  
照片說明：路面狀況

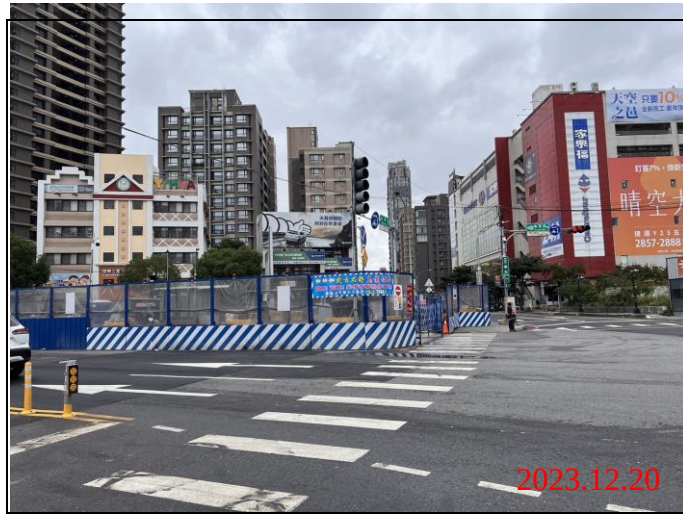
巡查日期地點：112.12.20/ Y22車站  
照片說明：路面狀況

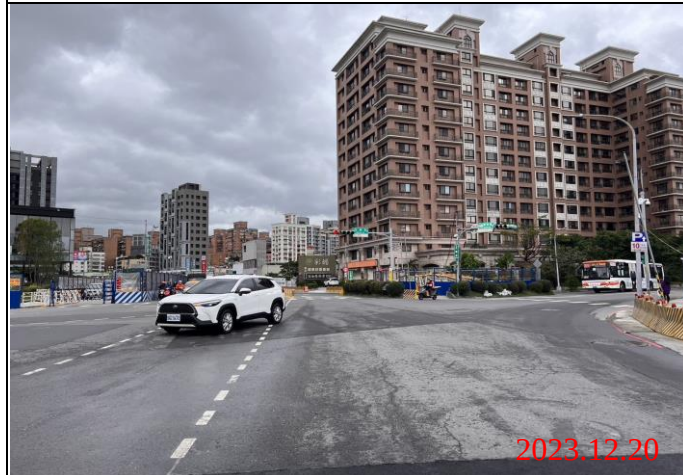
巡查日期地點：112.12.20/ Y22車站  
照片說明：路面狀況

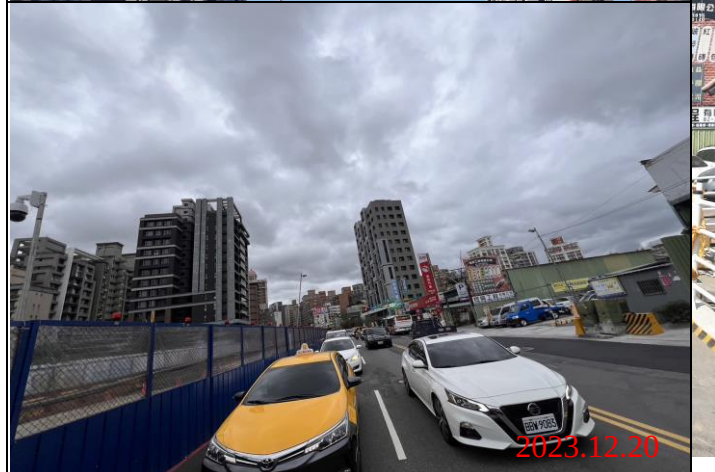
巡查日期地點：112.12.20/ Y22車站  
照片說明：路面狀況

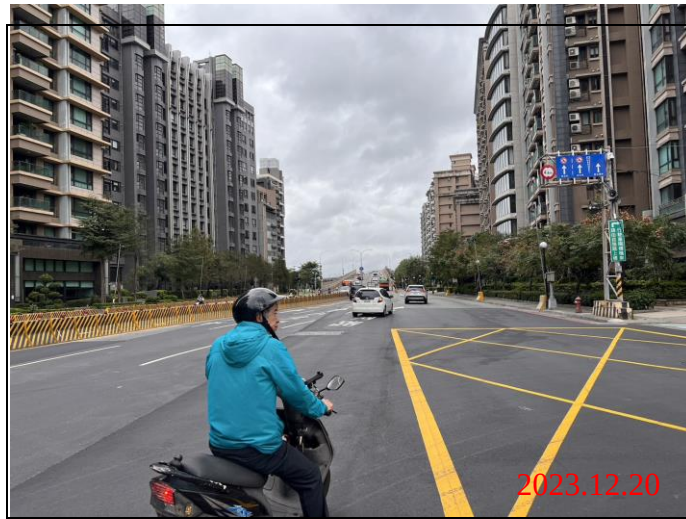
巡查日期地點：112.12.20/ Y23車站  
照片說明：路面狀況

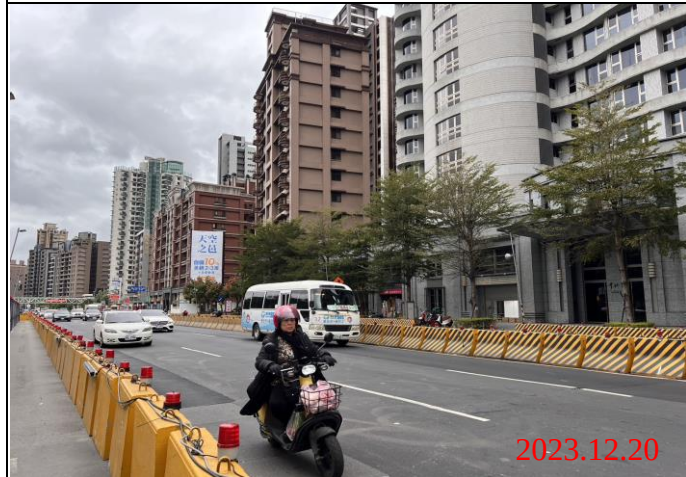
巡查日期地點：112.12.20/ Y23車站  
照片說明：路面狀況

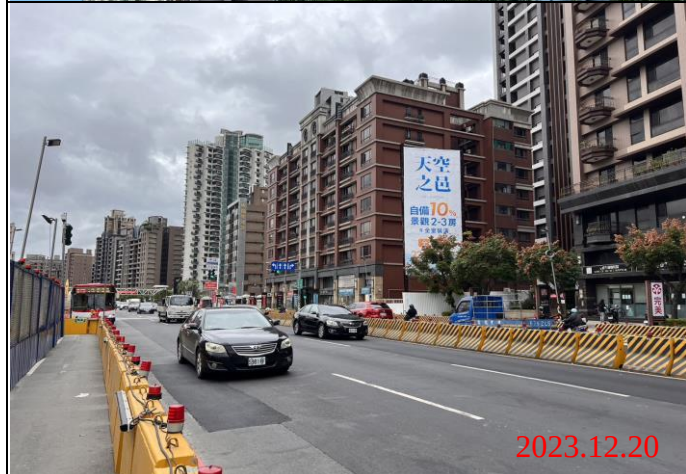
巡查日期地點：112.12.20/ Y23車站  
照片說明：路面狀況

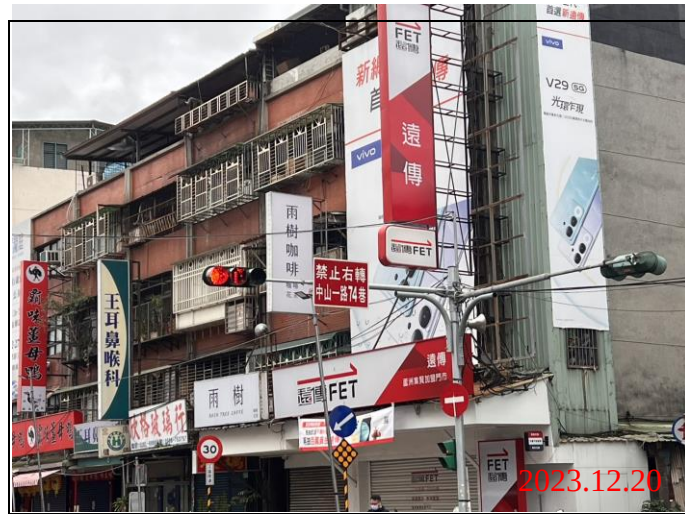
巡查日期地點：112.12.20/ Y21車站

照片說明：牌面設置狀況

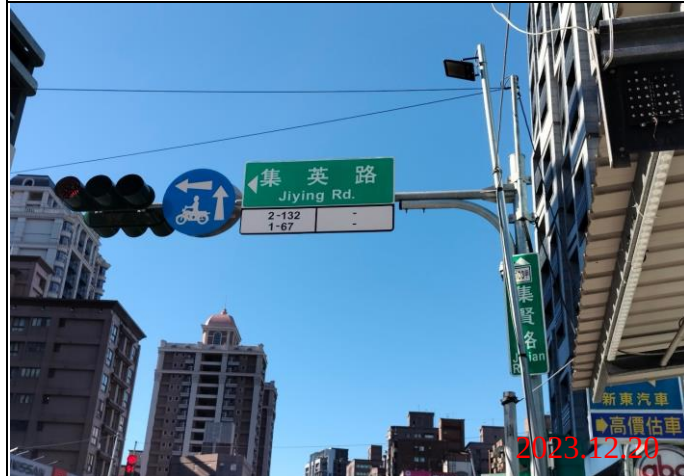
巡查日期地點：112.12.20/ Y22車站

照片說明：牌面設置狀況

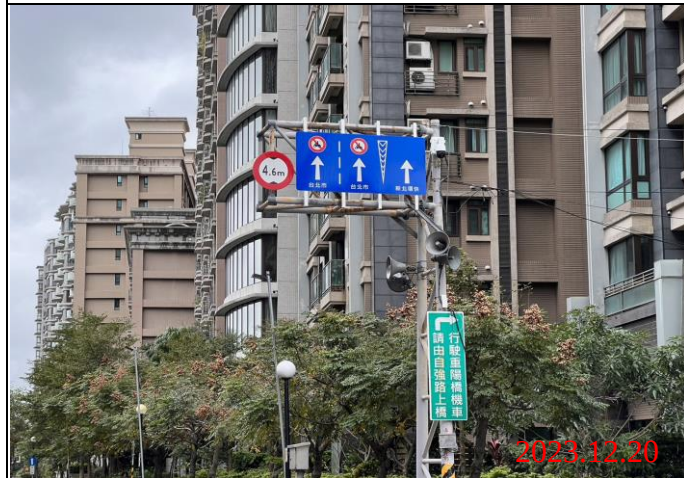
巡查日期地點：112.12.20/ Y23車站

照片說明：牌面設置狀況
