# 環狀線北環段Y20(不含)~Y23(含)土建及水電環控區段標工程

日期: 112年12月21日

## 環狀線CF680B區段標道路巡查照片

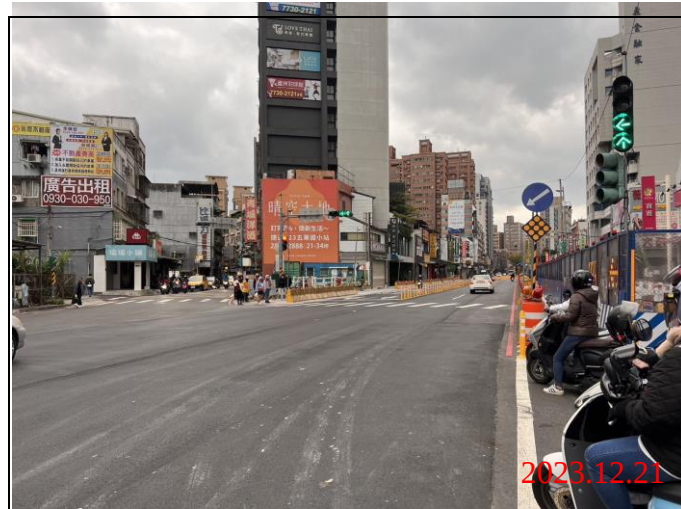
巡查日期地點：112.12.21/ Y21車站  
照片說明：路面狀況

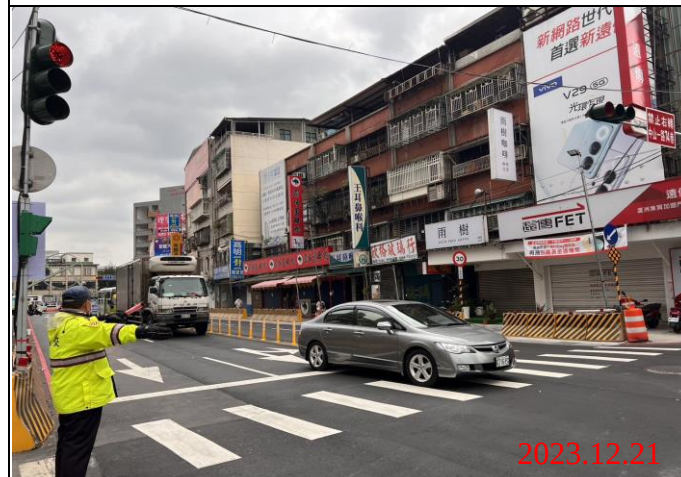
巡查日期地點：112.12.21/ Y21車站  
照片說明：路面狀況

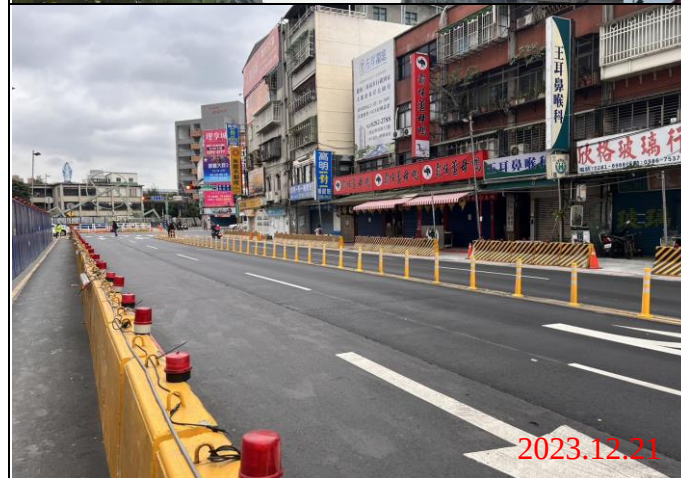
巡查日期地點：112.12.21/ Y21車站  
照片說明：路面狀況

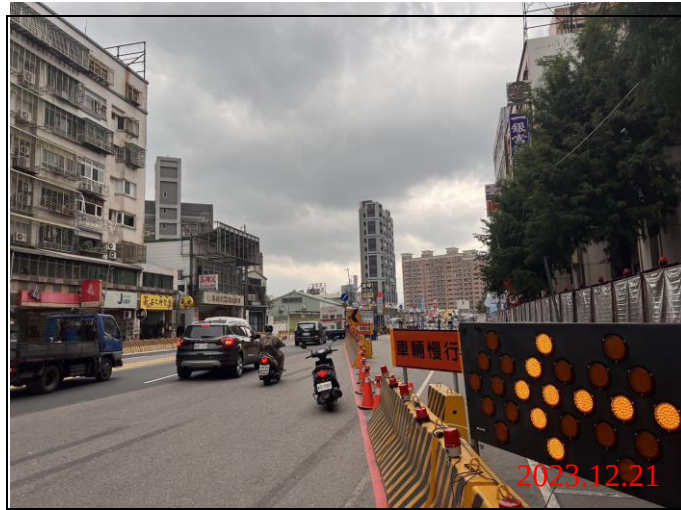
巡查日期地點：112.12.21/ Y22車站  
照片說明：路面狀況

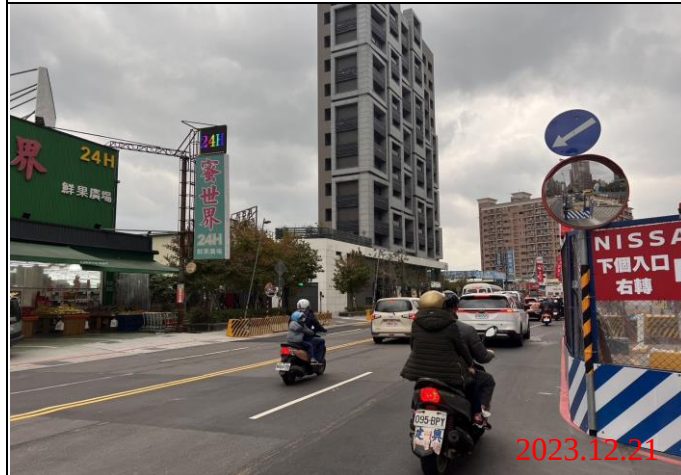
巡查日期地點：112.12.21/ Y22車站  
照片說明：路面狀況

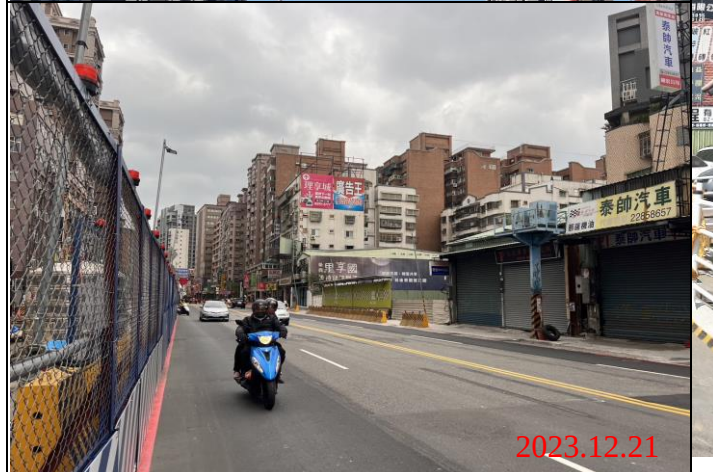
巡查日期地點：112.12.21/ Y22車站  
照片說明：路面狀況

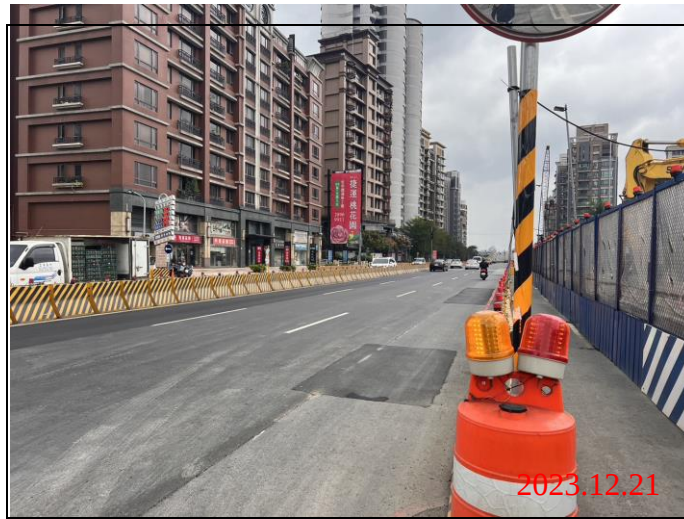
| 時段 | 號誌 | 標誌 | 標線 | 警示燈<br>(爆閃) | 帆布圍籬 | 籬外施工<br>(外單位) | 時間、位置、坑洞修補改正措施 |
|---|---|---|---|---|---|---|---|
| 上午 | 10:00 | 680標全線路況良好 | | | | | 10:00<br>由Y23站道路周邊龜裂 |

巡查日期地點：112.12.21/ Y23車站  
照片說明：路面狀況

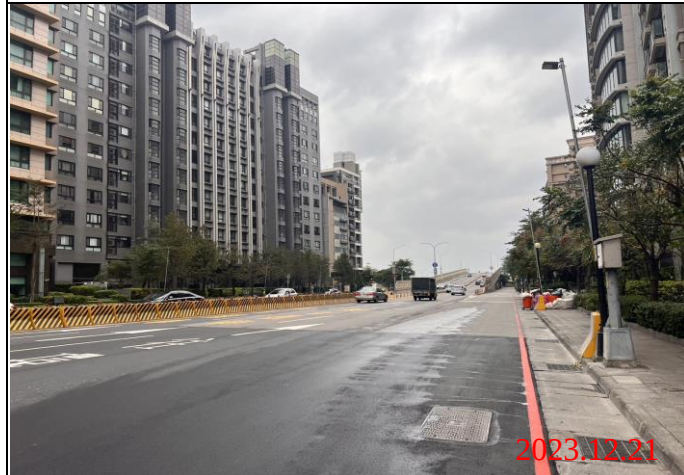
巡查日期地點：112.12.21/ Y23車站  
照片說明：路面狀況

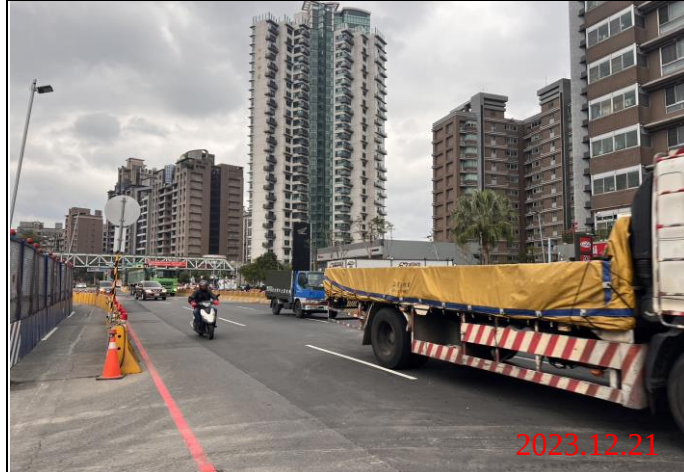
巡查日期地點：112.12.21/ Y23車站  
照片說明：路面狀況

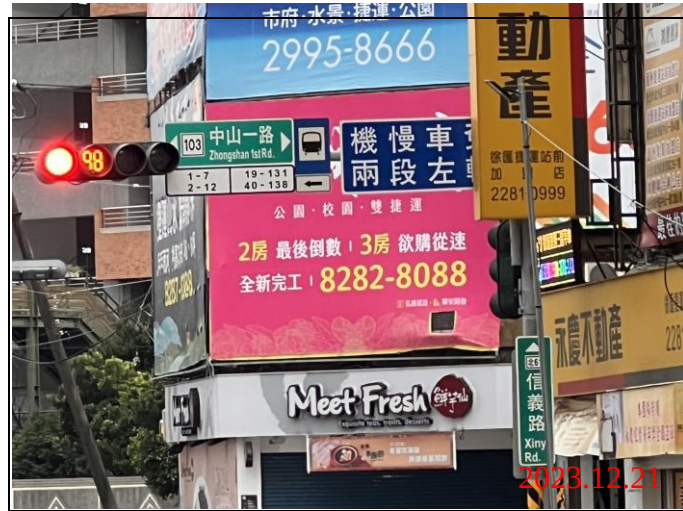
巡查日期地點：112.12.21/ Y21車站

照片說明：牌面設置狀況

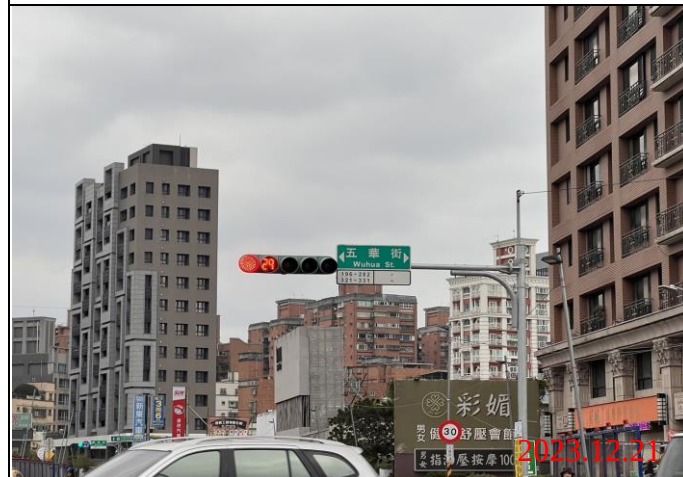
巡查日期地點：112.12.21/ Y22車站

照片說明：牌面設置狀況

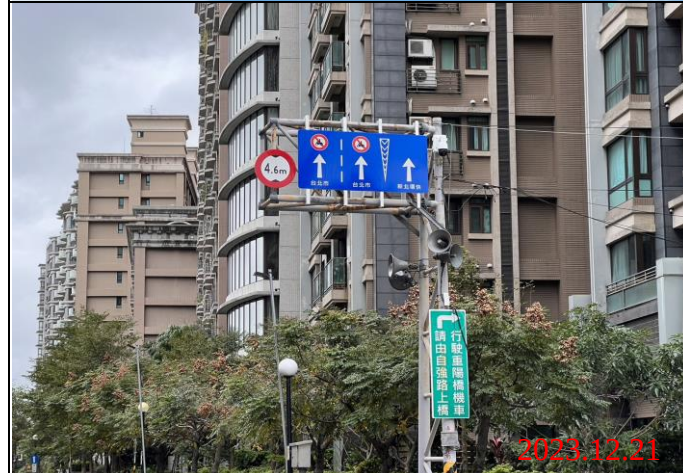
巡查日期地點：112.12.21/ Y23車站

照片說明：牌面設置狀況
