# 環狀線北環段Y20(不含)~Y23(含)土建及水電環控區段標工程

## 環狀線CF680B區段標道路巡查照片

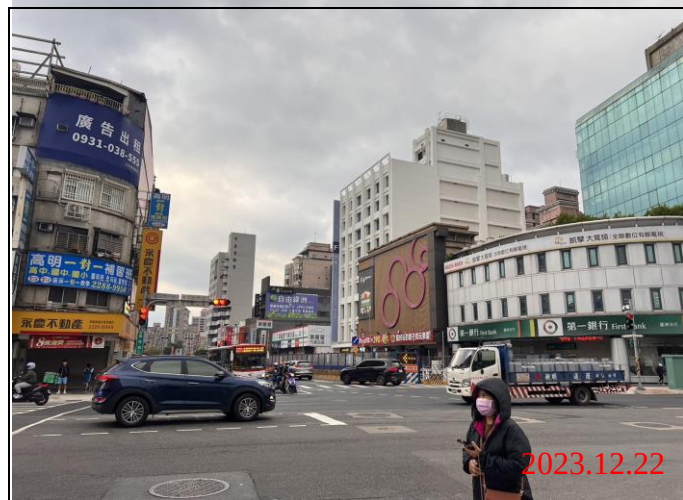
巡查日期地點：112.12.22/ Y21車站

照片說明：路面狀況

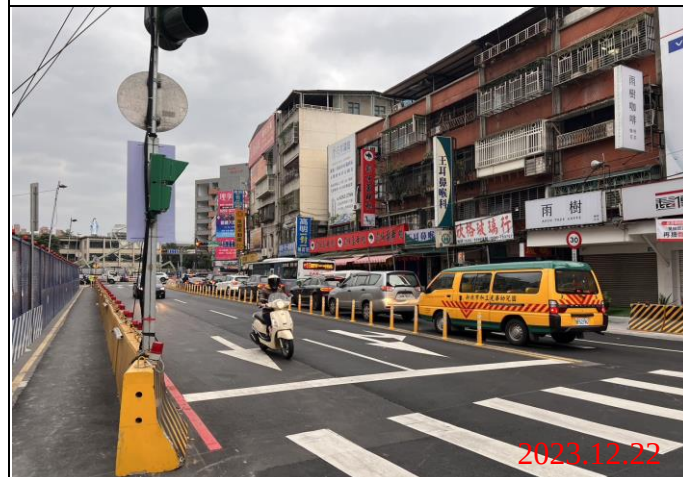
巡查日期地點：112.12.22/ Y21車站

照片說明：路面狀況

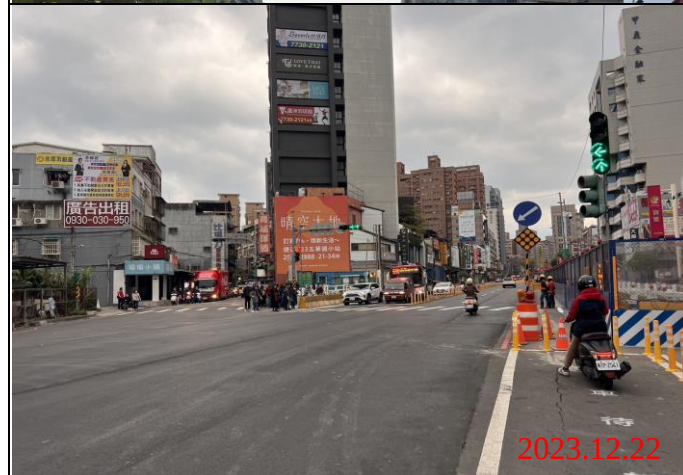
巡查日期地點：112.12.22/ Y21車站

照片說明：路面狀況

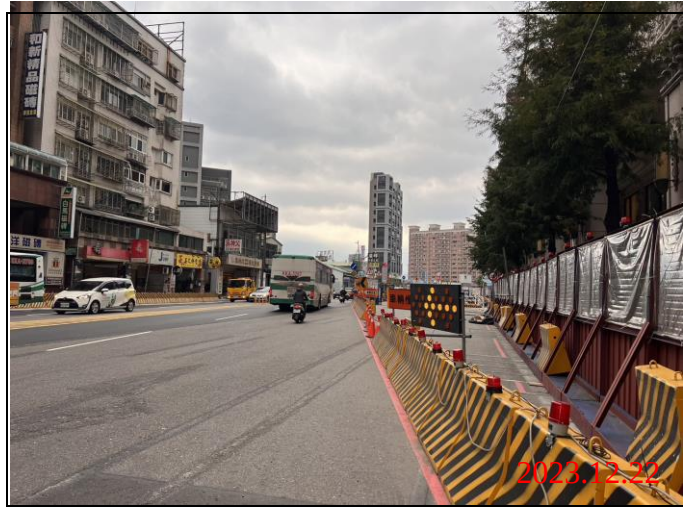
巡查日期地點：112.12.22/ Y22車站  
照片說明：路面狀況

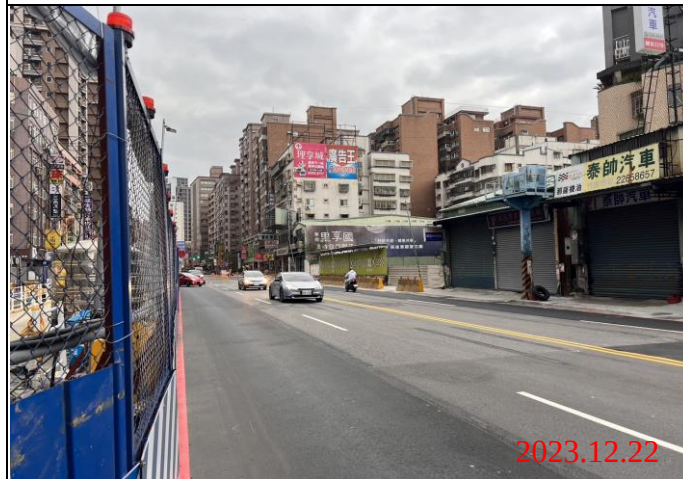
巡查日期地點：112.12.22/ Y22車站  
照片說明：路面狀況

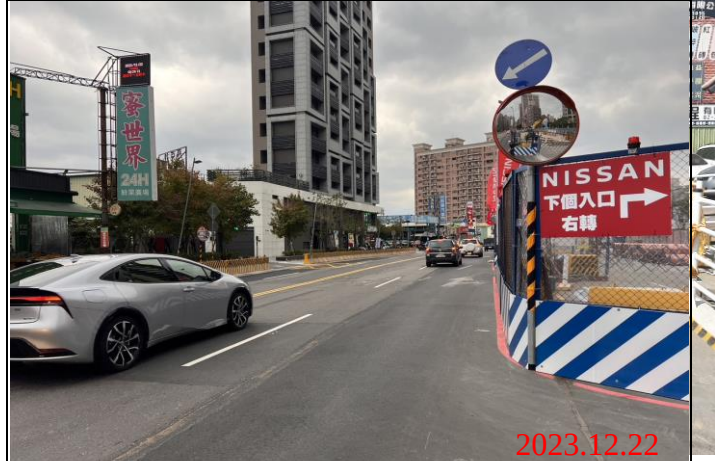
巡查日期地點：112.12.22/ Y22車站  
照片說明：路面狀況

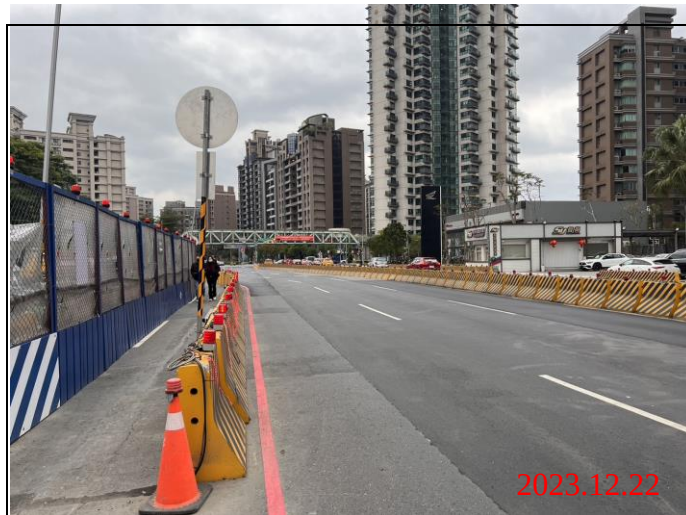
巡查日期地點：112.12.22/ Y23車站  
照片說明：路面狀況

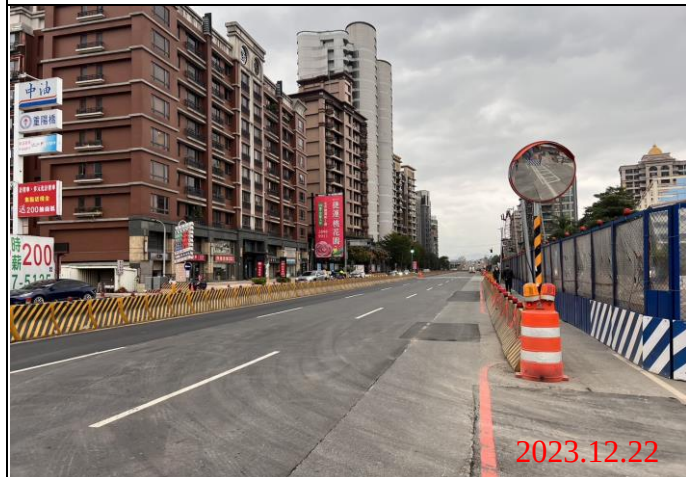
巡查日期地點：112.12.22/ Y23車站  
照片說明：路面狀況

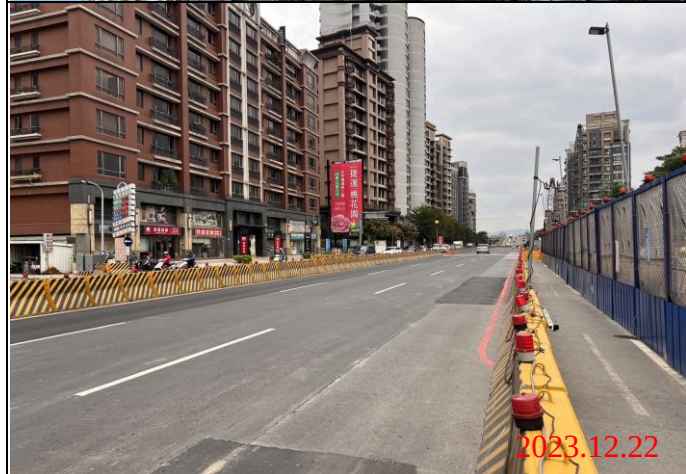
巡查日期地點：112.12.22/ Y23車站  
照片說明：路面狀況
