# 環狀線北環段Y20(不含)~Y23(含)土建及水電環控區段標工程

日期: 112 年 12 月 23 日

## 環狀線CF680B區段標道路巡查照片

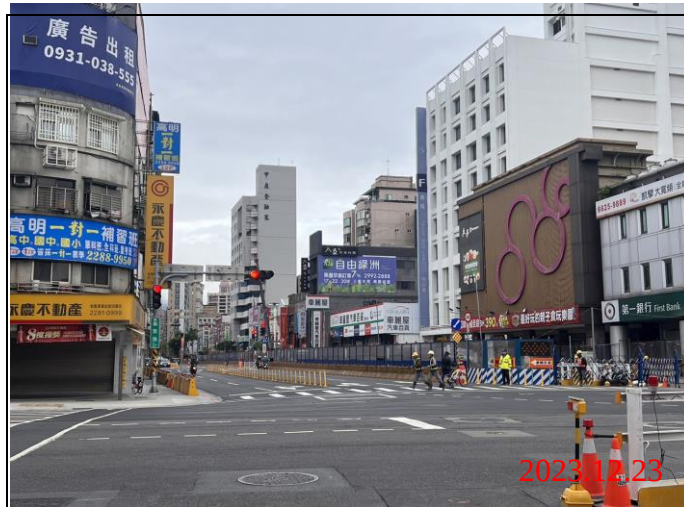
巡查日期地點：112.12.23/ Y21車站  
照片說明：路面狀況

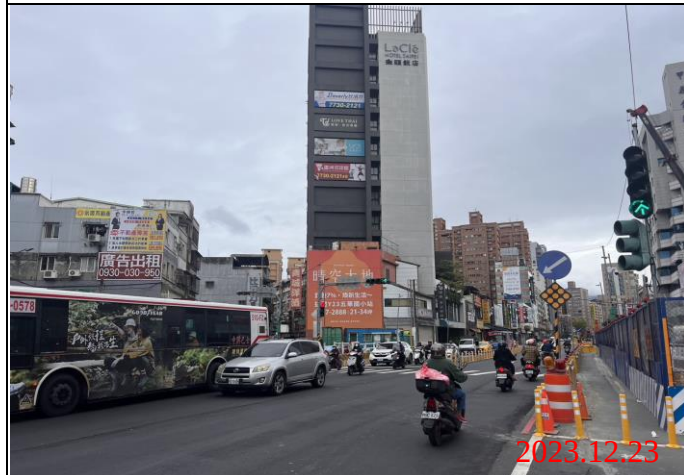
巡查日期地點：112.12.23/ Y21車站  
照片說明：路面狀況

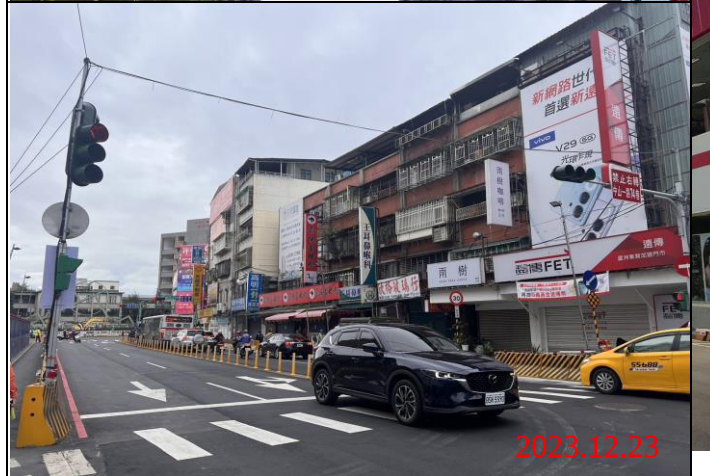
巡查日期地點：112.12.23/ Y21車站  
照片說明：路面狀況

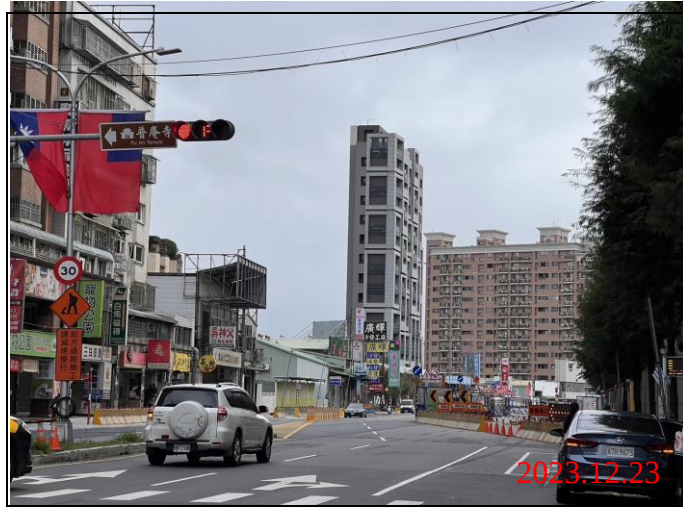
巡查日期地點：112.12.23/ Y22車站  
照片說明：路面狀況

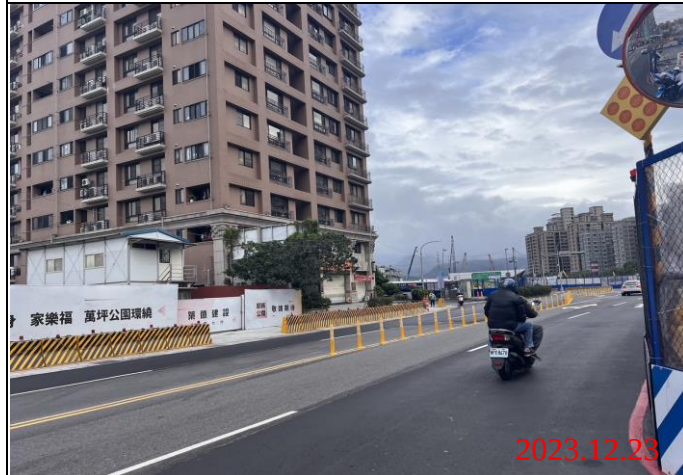
巡查日期地點：112.12.23/ Y22車站  
照片說明：路面狀況

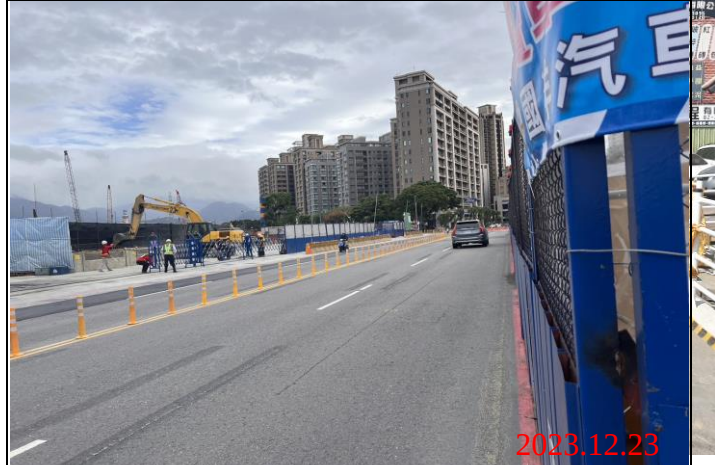
巡查日期地點：112.12.23/ Y22車站  
照片說明：路面狀況

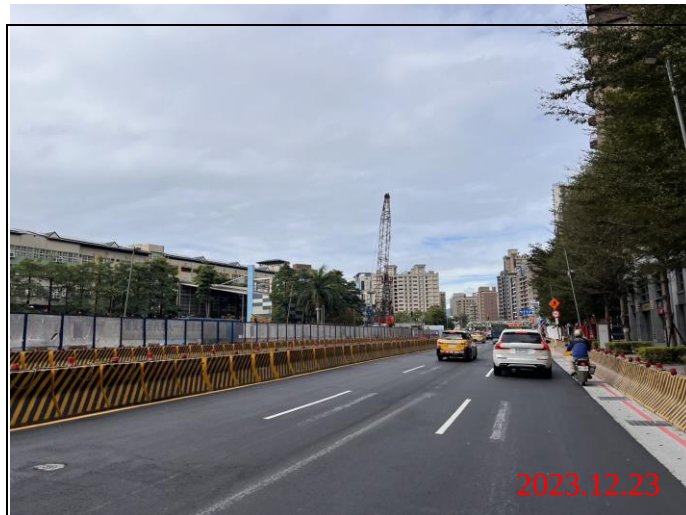
巡查日期地點：112.12.23/ Y23車站  
照片說明：路面狀況

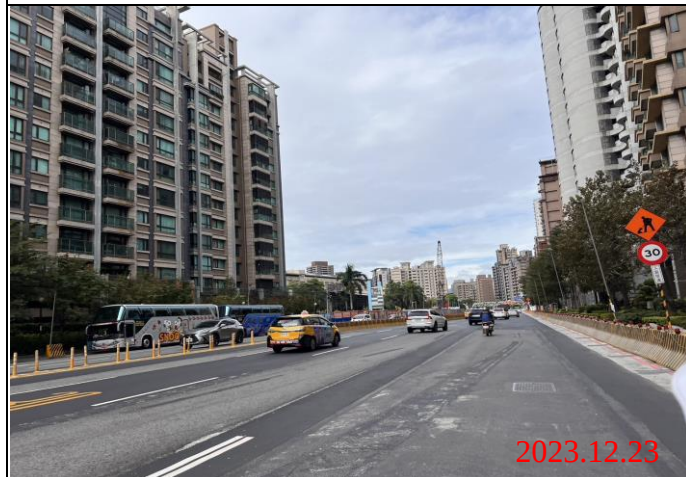
巡查日期地點：112.12.23/ Y23車站  
照片說明：路面狀況

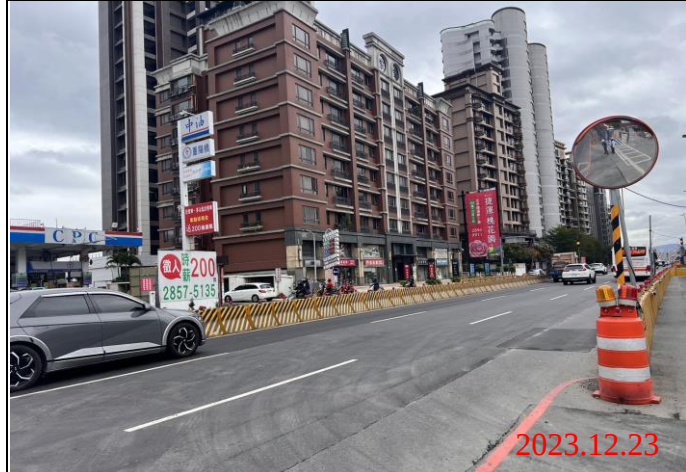
巡查日期地點：112.12.23/ Y23車站  
照片說明：路面狀況
