# 環狀線北環段Y20(不含)~Y23(含)土建及水電環控區段標工程

日期: 112年12月24日

## 環狀線CF680B區段標道路巡查照片

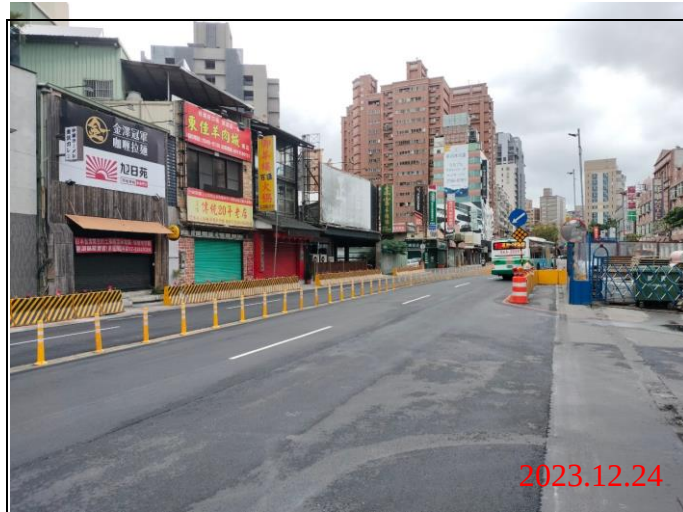
巡查日期地點：112.12.24/ Y21車站  
照片說明：路面狀況

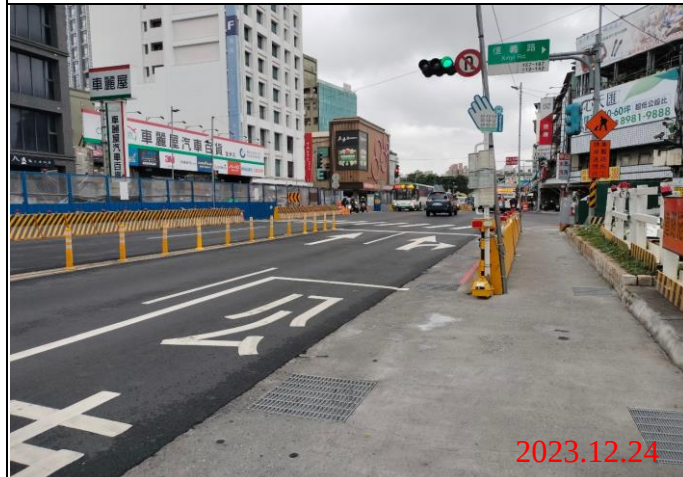
巡查日期地點：112.12.24/ Y21車站  
照片說明：路面狀況

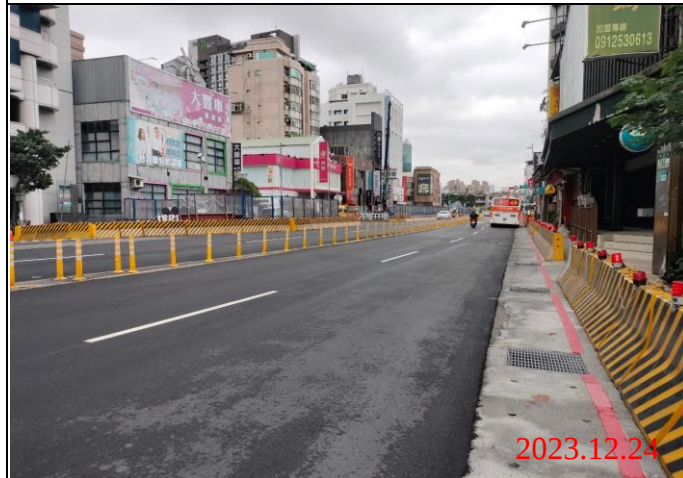
巡查日期地點：112.12.24/ Y21車站  
照片說明：路面狀況

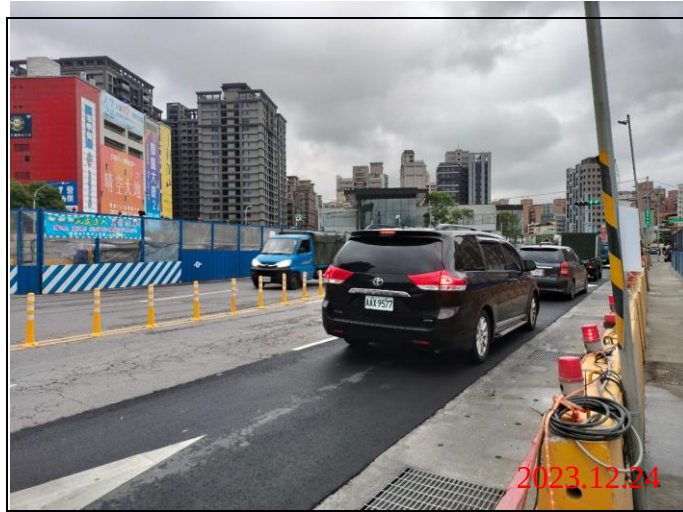
巡查日期地點：112.12.24/ Y22車站  
照片說明：路面狀況

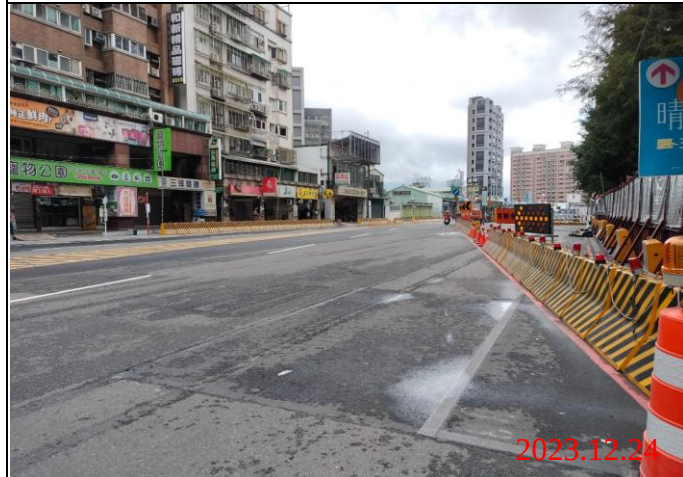
巡查日期地點：112.12.24/ Y22車站  
照片說明：路面狀況

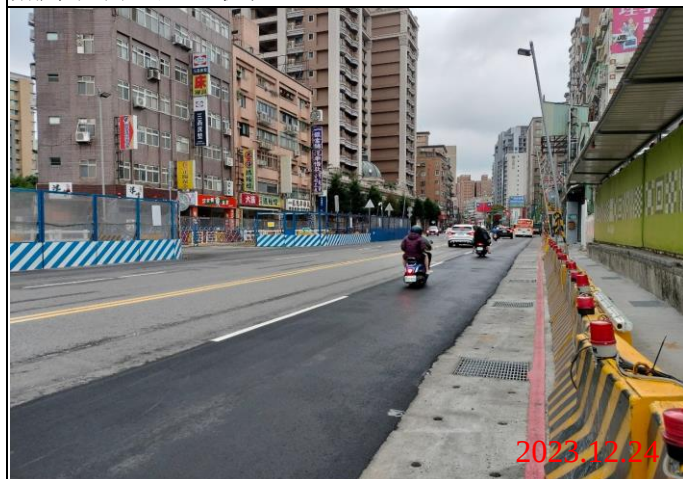
巡查日期地點：112.12.24/ Y22車站  
照片說明：路面狀況

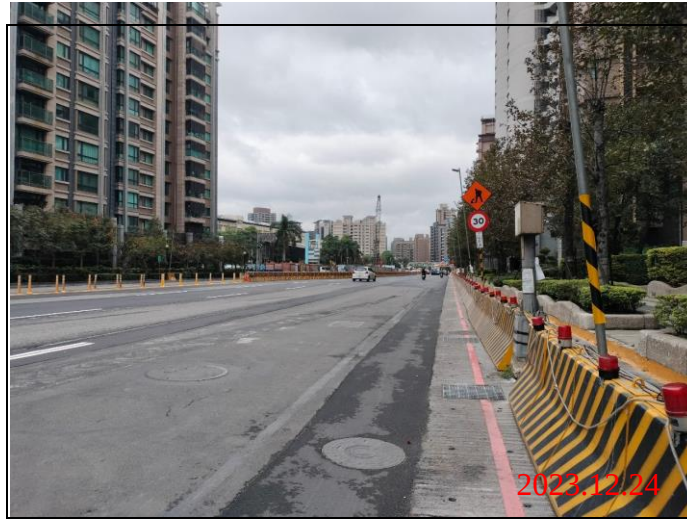
| 時段 | 號誌 | 標誌 | 標線 | 警示燈<br>(爆閃) | 帆布圍籬 | 籬外施工<br>(外單位) | 時間、位置、坑洞修補改正措施 |
|---|---|---|---|---|---|---|---|
| 上午 | 16:00 | 682標全線狀況良好 | | | | 16:00 | Y23站周邊道路路面龜裂 |

巡查日期地點：112.12.24/ Y23車站  
照片說明：路面狀況

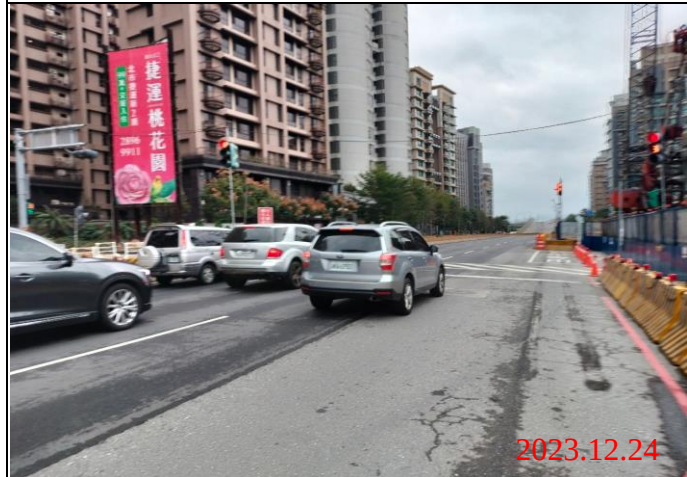
巡查日期地點：112.12.24/ Y23車站  
照片說明：路面狀況

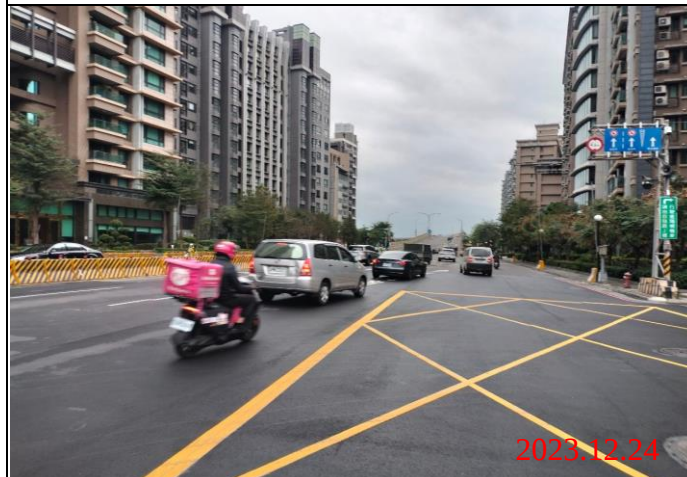
巡查日期地點：112.12.24/ Y23車站  
照片說明：路面狀況

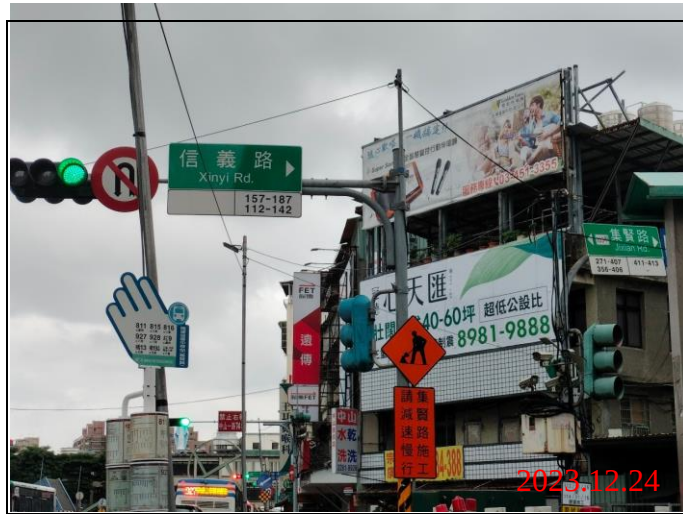
巡查日期地點：112.12.24/ Y21車站

照片說明：牌面設置狀況

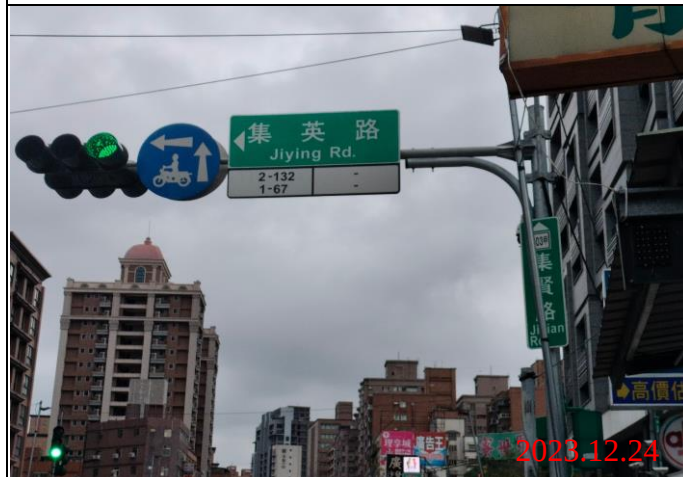
巡查日期地點：112.12.24/ Y22車站

照片說明：牌面設置狀況

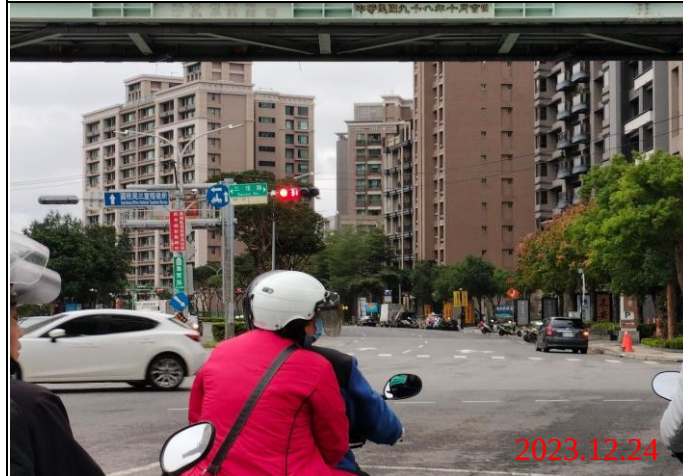
巡查日期地點：112.12.24/ Y23車站

照片說明：牌面設置狀況
