# 環狀線北環段Y20(不含)~Y23(含)土建及水電環控區段標工程

日期: 113 年 1 月 10 日

## 環狀線CF680B區段標道路巡查照片

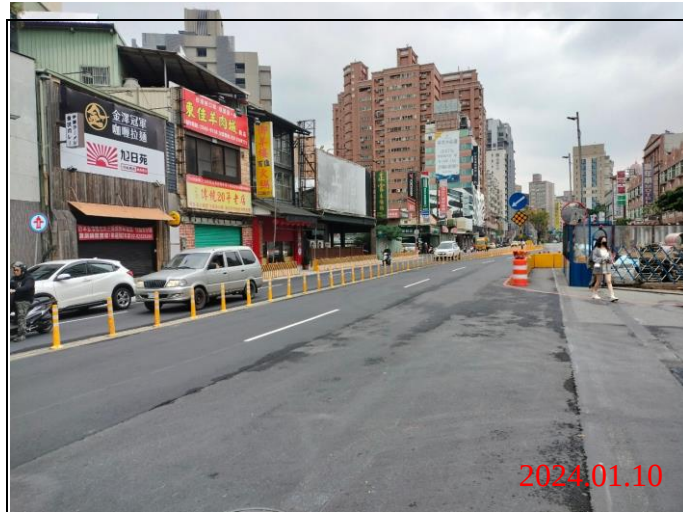
巡查日期地點：113.01.10/ Y21車站  
照片說明：路面狀況

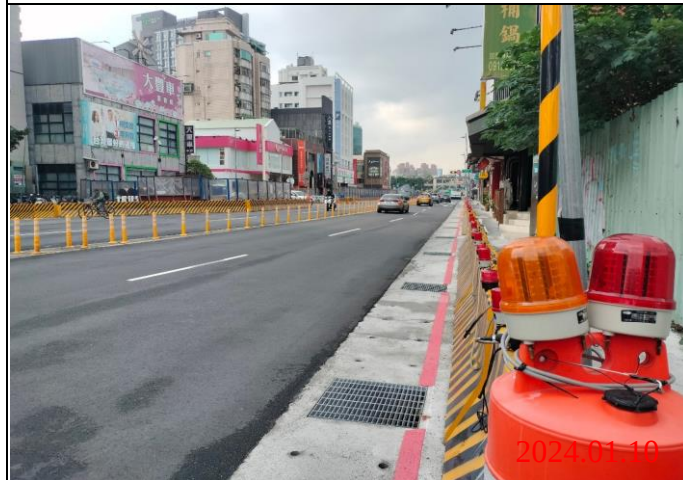
巡查日期地點：113.01.10/ Y21車站  
照片說明：路面狀況

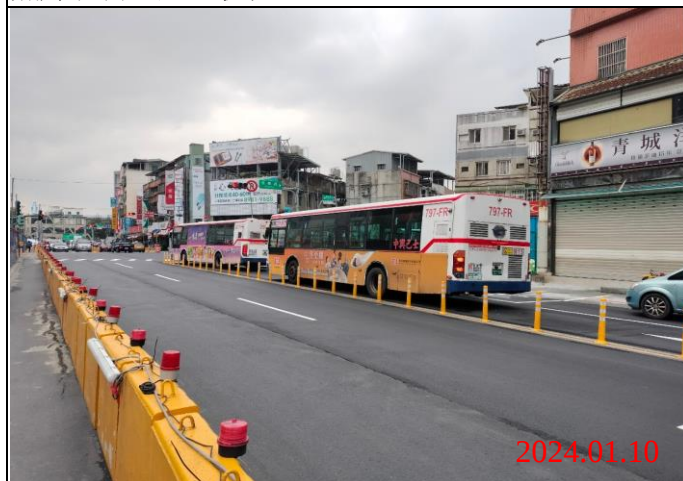
巡查日期地點：113.01.10/ Y21車站  
照片說明：路面狀況

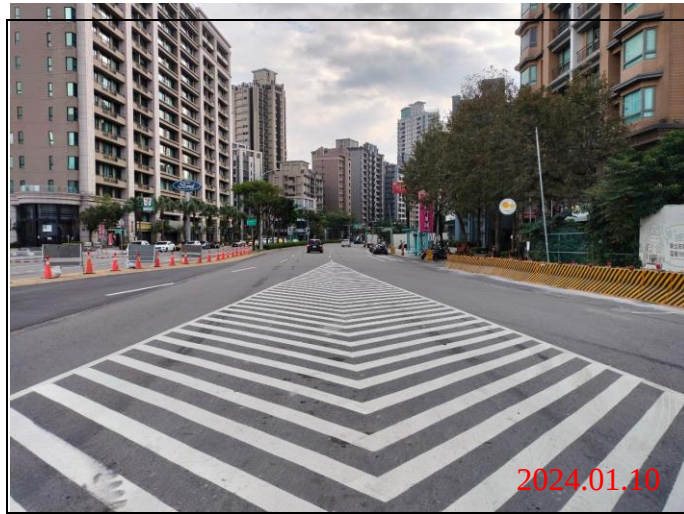
巡查日期地點：113.01.10/ Y22車站  
照片說明：路面狀況

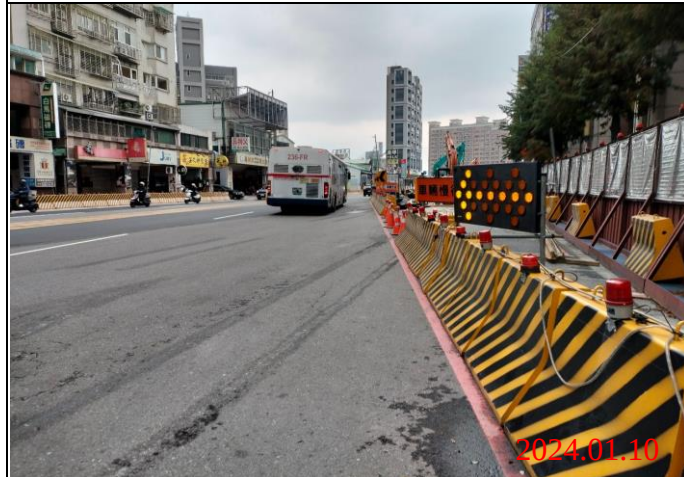
巡查日期地點：113.01.10 Y22車站  
照片說明：路面狀況

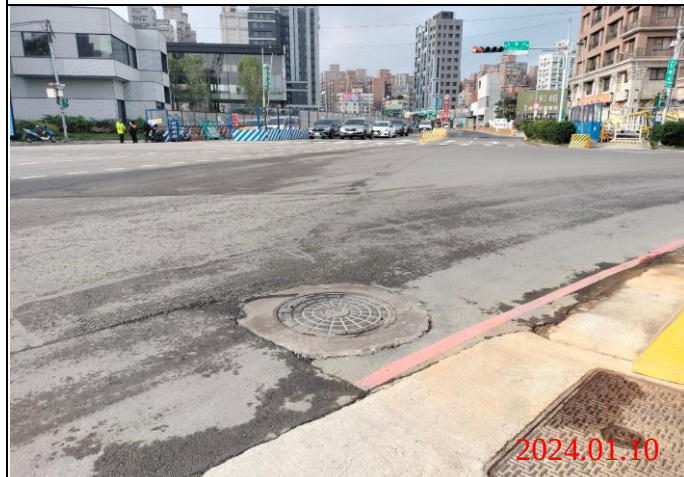
巡查日期地點：113.01.10/ Y22車站  
照片說明：路面狀況

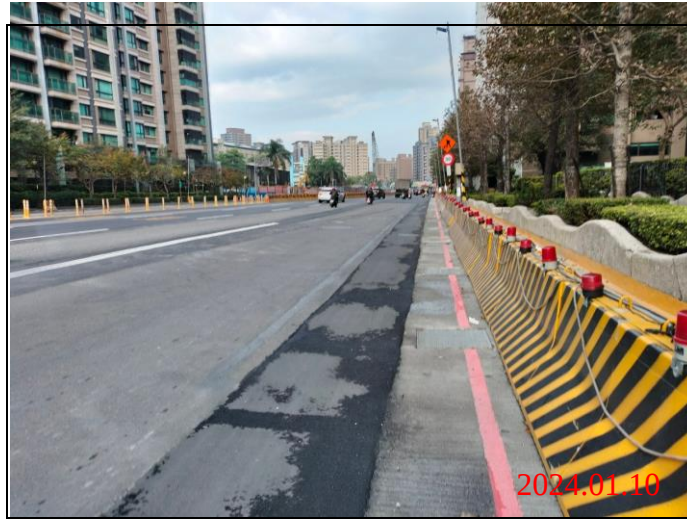
| 時段 | 號誌 | 標誌 | 標線 | 警示燈<br>(爆閃) | 帆布圍籬 | 籬外施工<br>(外單位) | 時間、位置、坑洞修補改正措施 |
|---|---|---|---|---|---|---|---|
| 上午 | 10:00 | 682 標全線狀況良好 | | | | | 10:00<br>Y23站周邊道路路面龜裂 |

巡查日期地點：113.01.10/ Y23車站  
照片說明：路面狀況

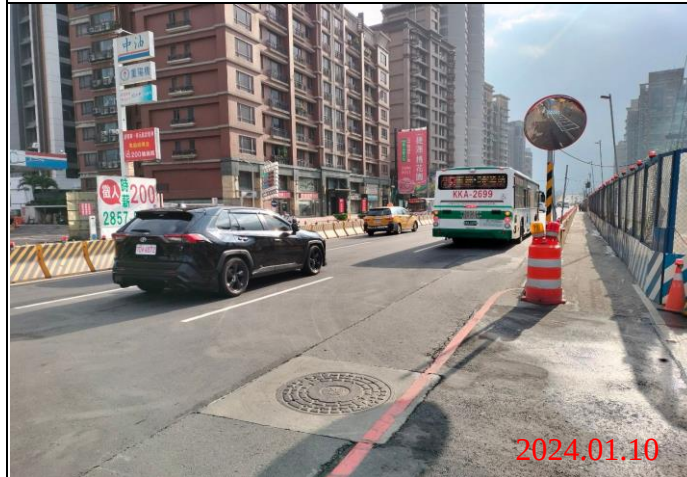
巡查日期地點：113.01.10/ Y23車站  
照片說明：路面狀況

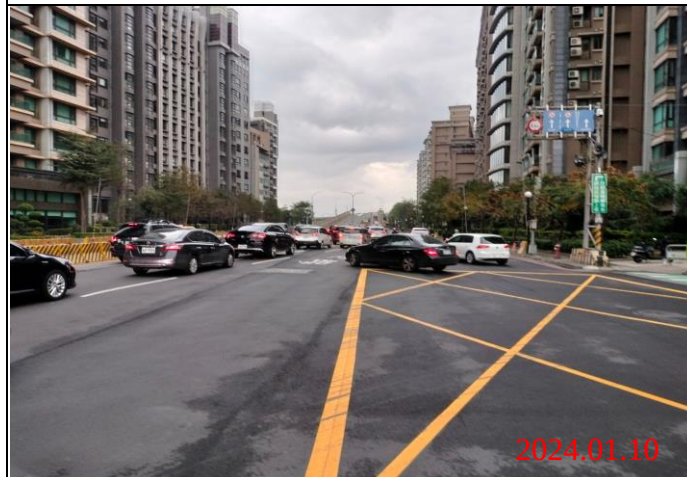
巡查日期地點：113.01.10/ Y23車站  
照片說明：路面狀況
