# 環狀線北環段Y20(不含)~Y23(含)土建及水電環控區段標工程

日期: 113 年 1 月 11 日

## 環狀線CF680B區段標道路巡查照片

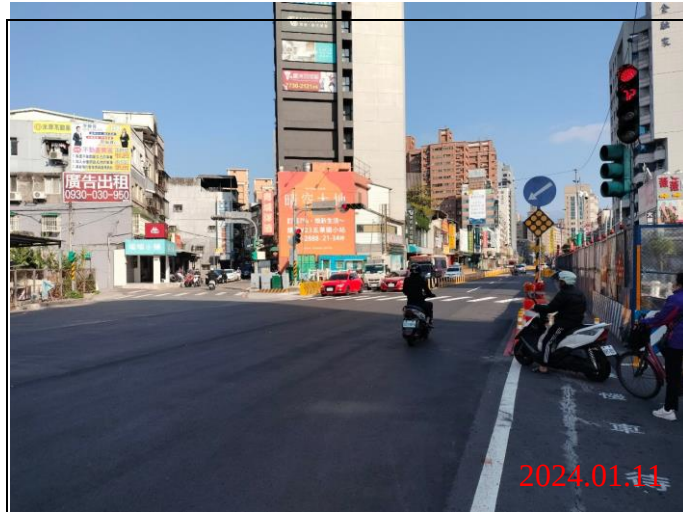
巡查日期地點：113.01.11/ Y21車站  
照片說明：路面狀況

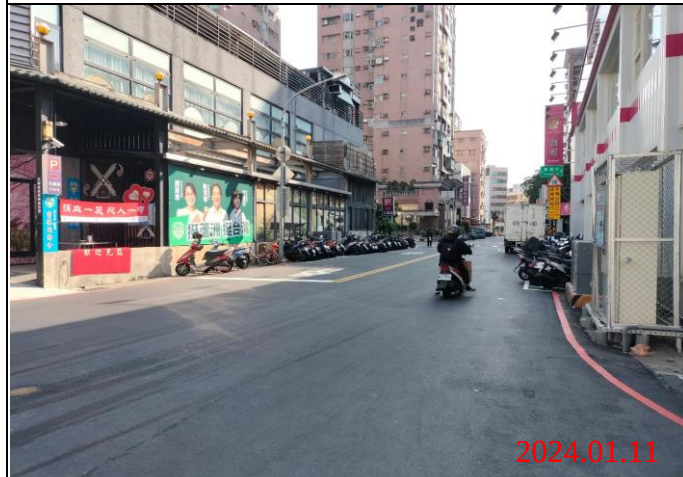
巡查日期地點：113.01.11/ Y21車站  
照片說明：路面狀況

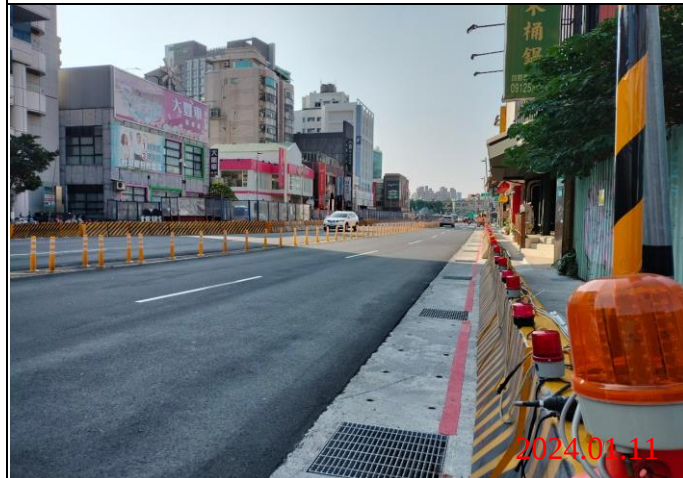
巡查日期地點：113.01.11/ Y21車站  
照片說明：路面狀況

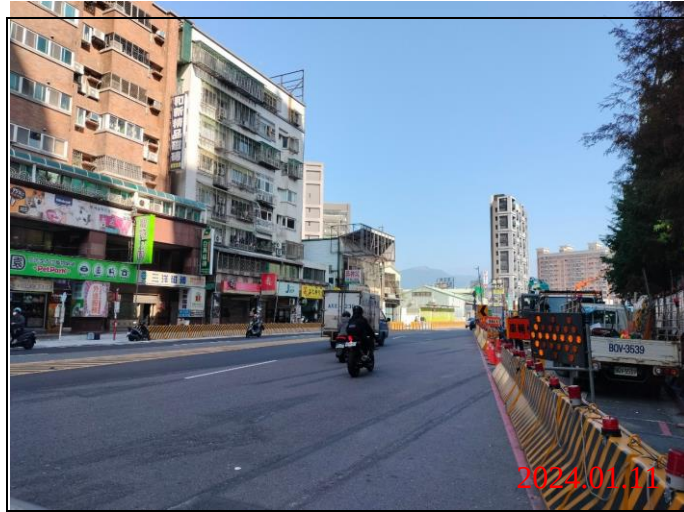
巡查日期地點：113.01.11/ Y22車站  
照片說明：路面狀況

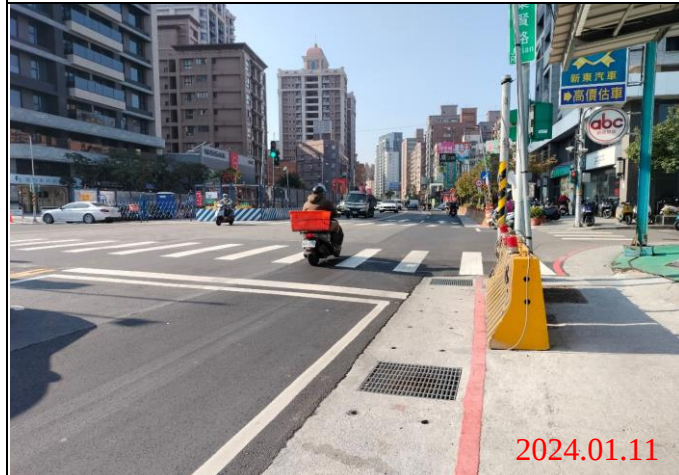
巡查日期地點：113.01.11/ Y22車站  
照片說明：路面狀況

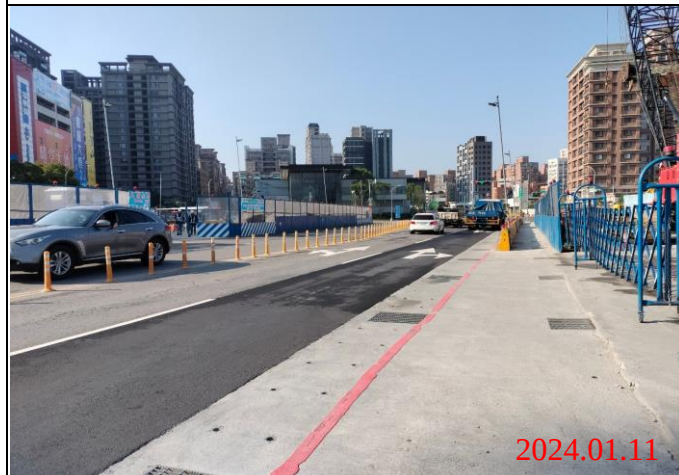
巡查日期地點：113.01.11/ Y22車站  
照片說明：路面狀況

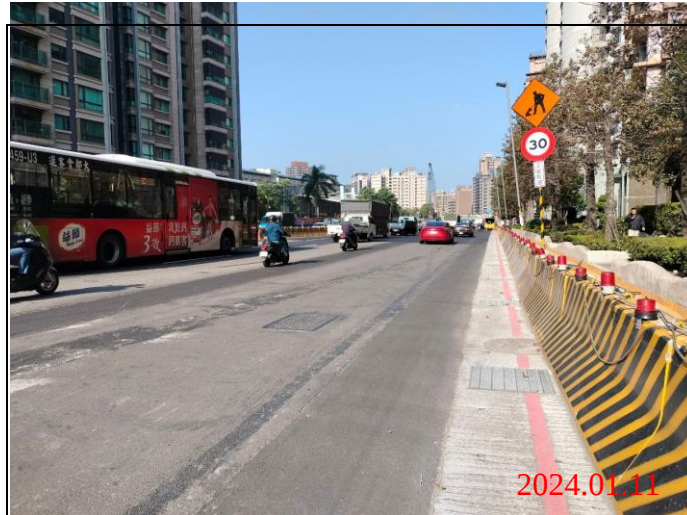
| 時段 | 號誌 | 標誌 | 標線 | 警示燈<br>(爆閃) | 帆布圍籬 | 籬外施工<br>(外單位) | 時間、位置、坑洞修補改正措施 |
|---|---|---|---|---|---|---|---|
| 上午 | 10:00 | 682 標全線狀況良好 | | | | | 10:00<br>Y23站周邊道路路面龜裂 |
| 下午 | 16:00 | 682 標全線狀況良好<br>籬外施工項目已收工 | | | | | 16:00<br>Y23站周邊道路路面龜裂 |

巡查日期地點：113.01.11/ Y23車站  
照片說明：路面狀況

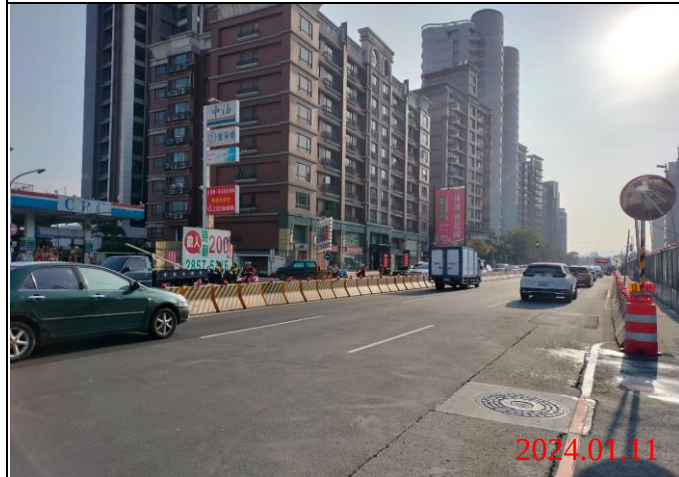
巡查日期地點：113.01.11/ Y23車站  
照片說明：路面狀況

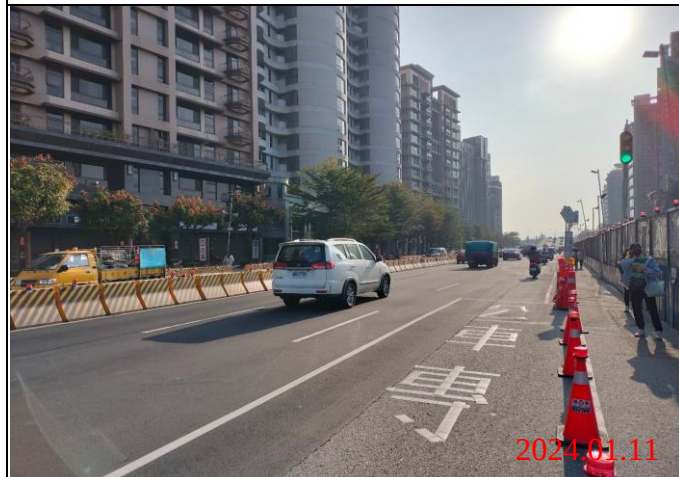
巡查日期地點：113.01.11/ Y23車站  
照片說明：路面狀況
