# 環狀線北環段Y20(不含)~Y23(含)土建及水電環控區段標工程

日期: 113 年 1 月 12 日

## 環狀線CF680B區段標道路巡查照片

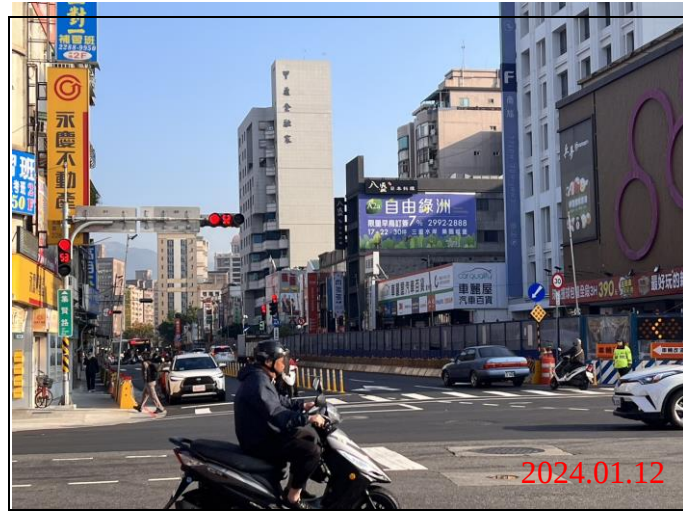
巡查日期地點：113.01.12/ Y21車站  
照片說明：路面狀況

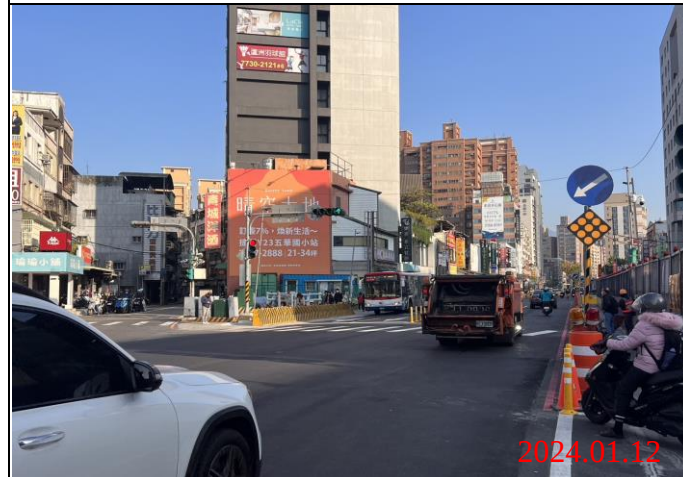
巡查日期地點：113.01.12/ Y21車站  
照片說明：路面狀況

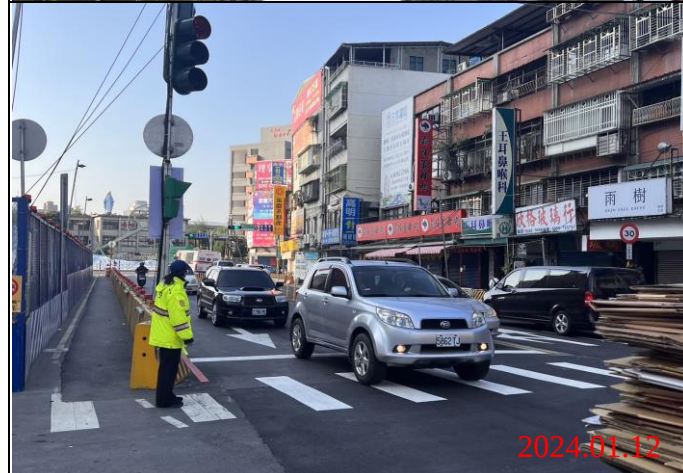
巡查日期地點：113.01.12/ Y21車站  
照片說明：路面狀況

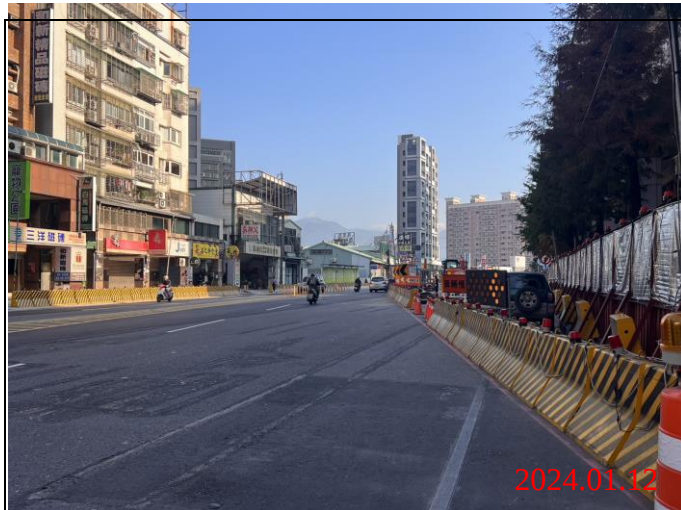
巡查日期地點：113.01.12/ Y22車站  
照片說明：路面狀況

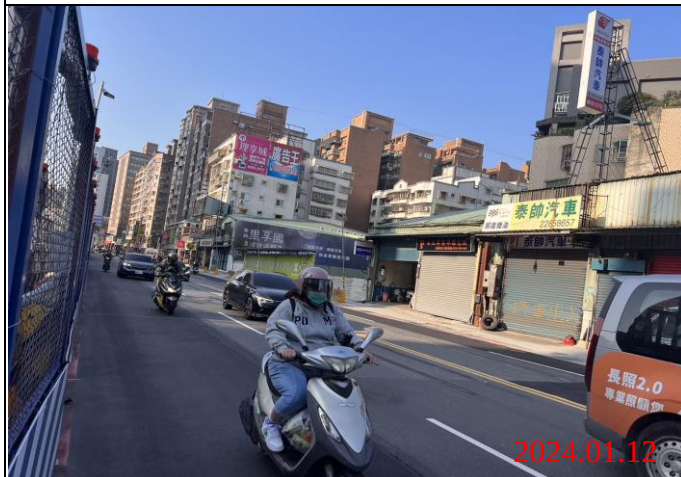
巡查日期地點：113.01.12/ Y22車站  
照片說明：路面狀況

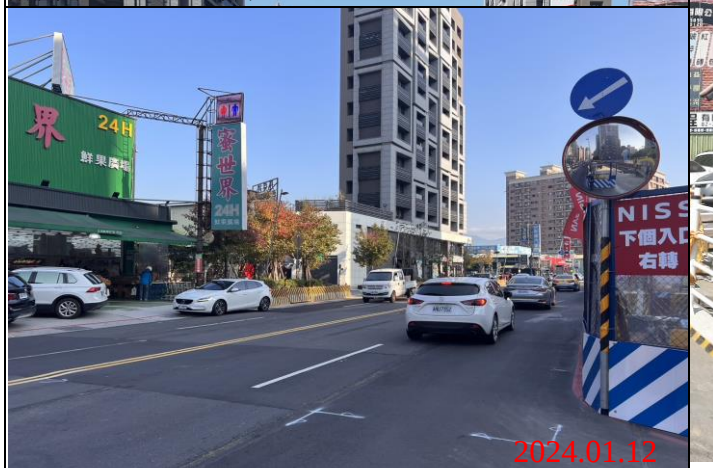
巡查日期地點：113.01.12/ Y22車站  
照片說明：路面狀況

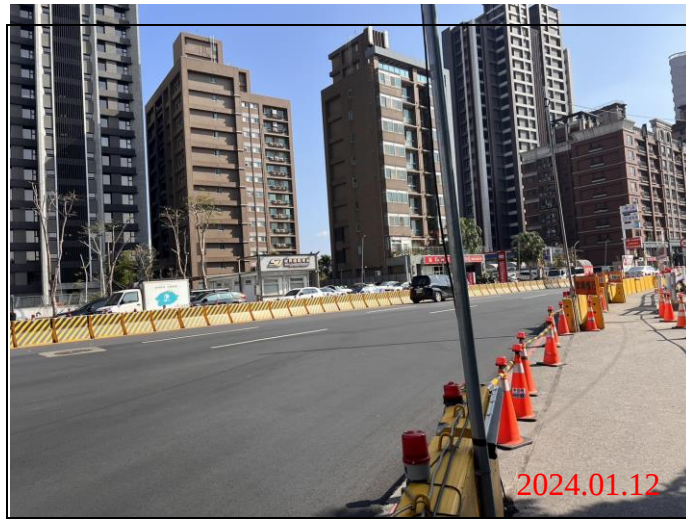
| 時段 | 號誌 | 標誌 | 標線 | 警示燈<br>(爆閃) | 帆布圍籬 | 籬外施工<br>(外單位) | 時間、位置、坑洞修埔改正措施 |
|---|---|---|---|---|---|---|---|
| 上午 | 10:00 | 680標全線路況良好 | | | | | 10:00<br>Y23站道路周邊龜裂 |

巡查日期地點：113.01.12/ Y23車站  
照片說明：路面狀況

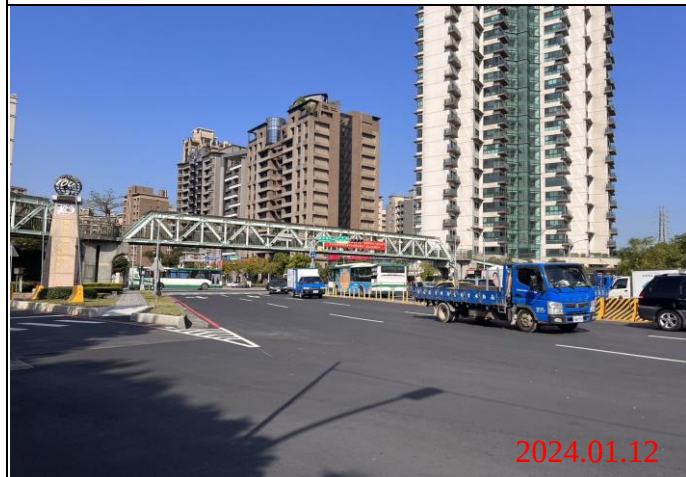
巡查日期地點：113.01.12/ Y23車站  
照片說明：路面狀況

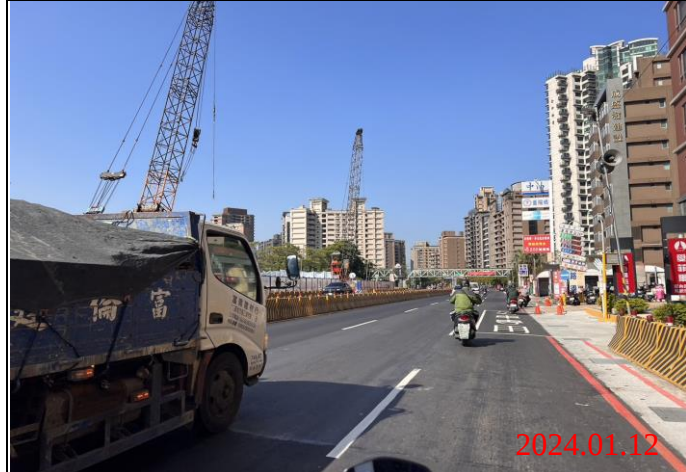
巡查日期地點：113.01.12/ Y23車站  
照片說明：路面狀況
