# 環狀線北環段Y20(不含)~Y23(含)土建及水電環控區段標工程

日期: 113年1月14日

## 環狀線CF680B區段標道路巡查照片

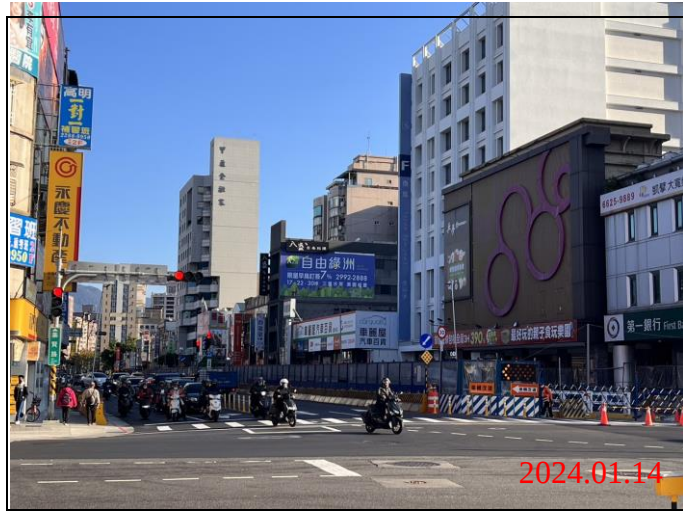
巡查日期地點：113.01.14/ Y21車站  
照片說明：路面狀況

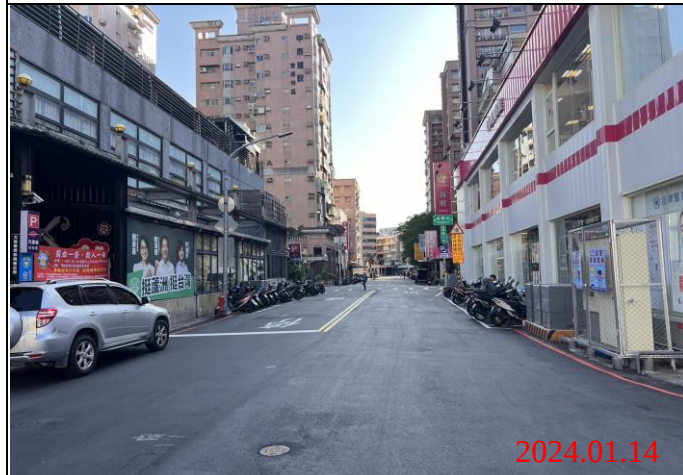
巡查日期地點：113.01.14/ Y21車站  
照片說明：路面狀況

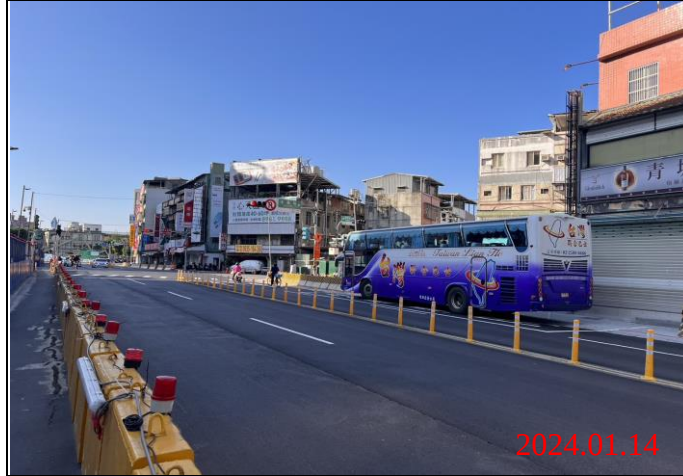
巡查日期地點：113.01.14/ Y21車站  
照片說明：路面狀況

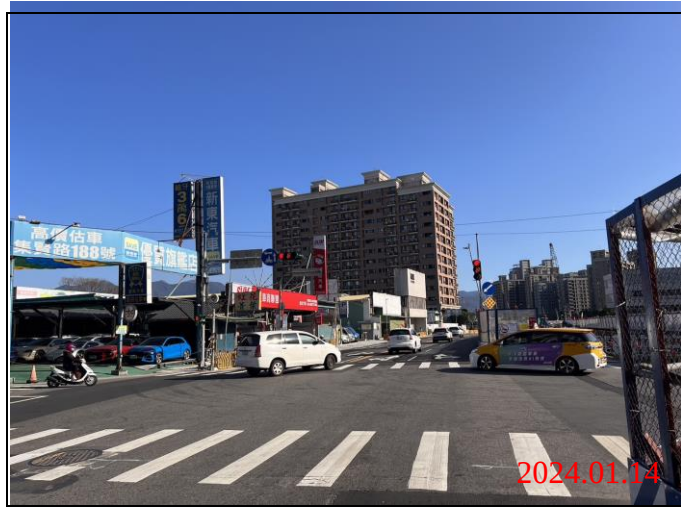
巡查日期地點：113.01.14/ Y22車站  
照片說明：路面狀況

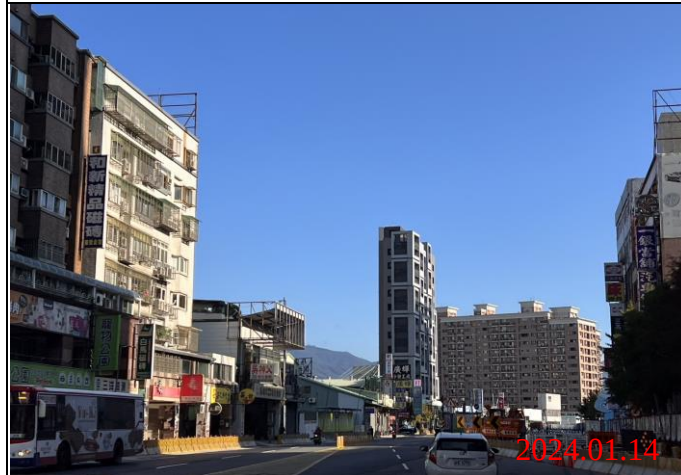
巡查日期地點：113.01.14/ Y22車站  
照片說明：路面狀況

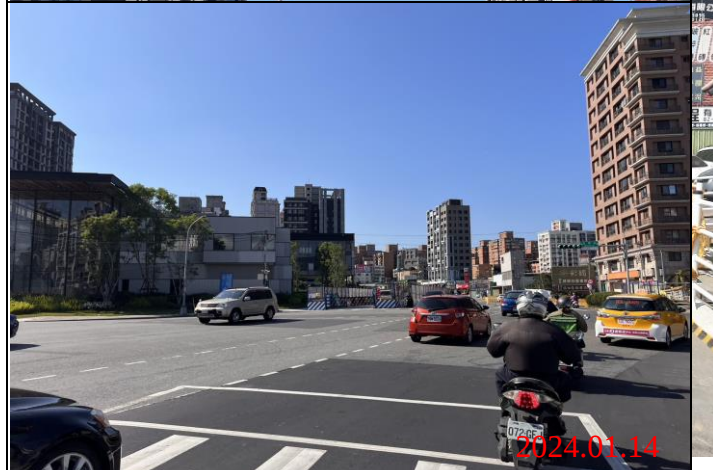
巡查日期地點：113.01.14/ Y22車站  
照片說明：路面狀況

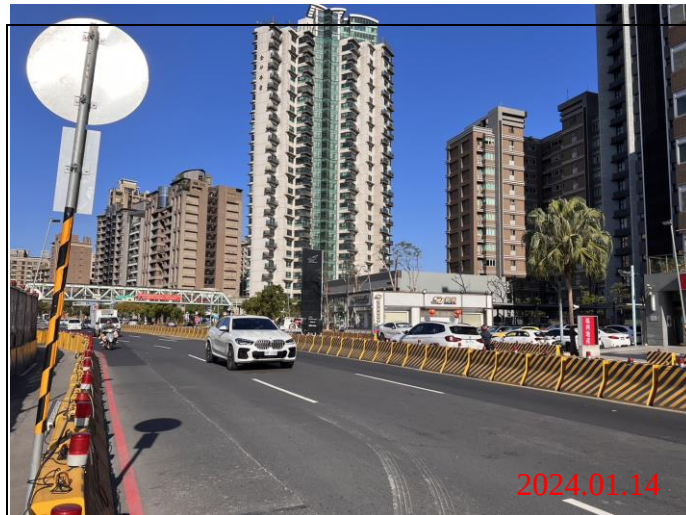
| 時段 | 號誌 | 標誌 | 標線 | 警示燈<br>(爆閃) | 帆布圍籬 | 籬外施工<br>(外單位) | 時間、位置、坑洞修補改正措施 |
|---|---|---|---|---|---|---|---|
| 上午 | 10:00 | 680標全線路況良好 | | | | | 10:00<br>Y23站道路周邊龜裂 |

巡查日期地點：113.01.14/ Y23車站  
照片說明：路面狀況

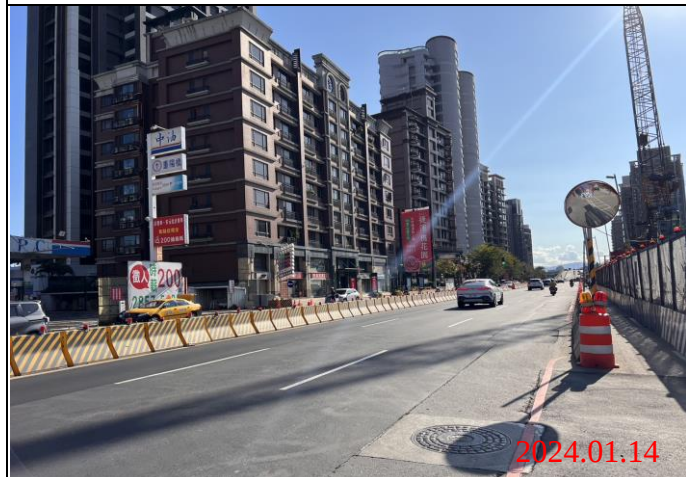
巡查日期地點：113.01.14/ Y23車站  
照片說明：路面狀況

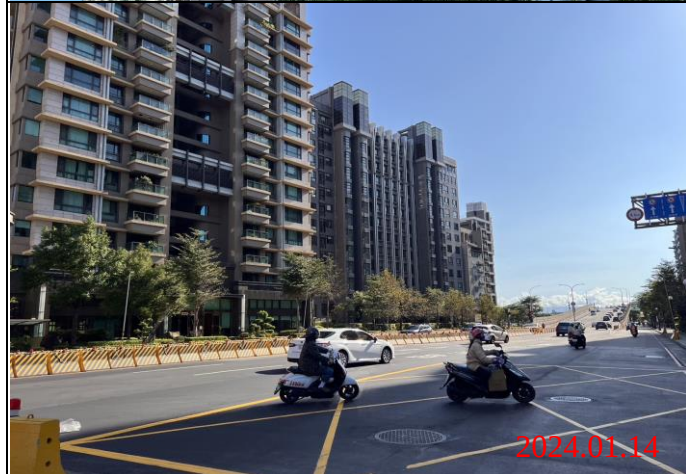
巡查日期地點：113.01.14/ Y23車站  
照片說明：路面狀況
