# 環狀線北環段Y20(不含)~Y23(含)土建及水電環控區段標工程

日期: 113 年 1 月 15 日

## 環狀線CF680B區段標道路巡查照片

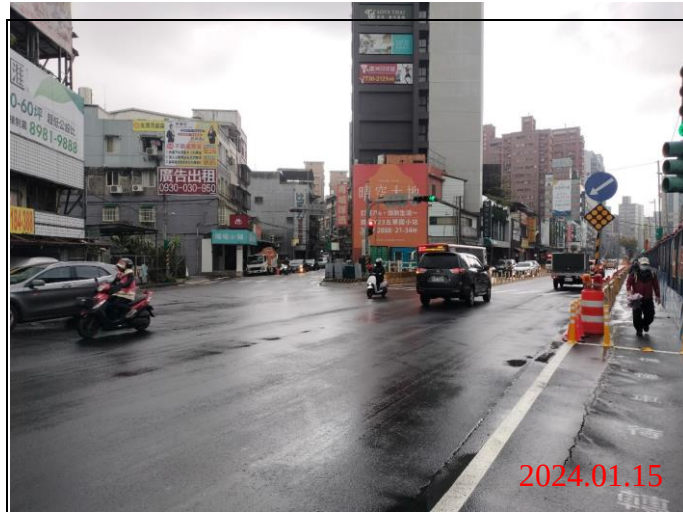
巡查日期地點：113.01.15/ Y21車站  
照片說明：路面狀況

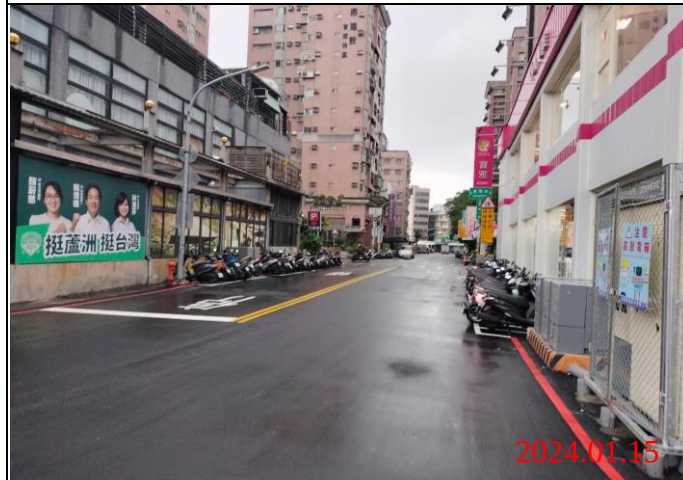
巡查日期地點：113.01.15/ Y21車站  
照片說明：路面狀況

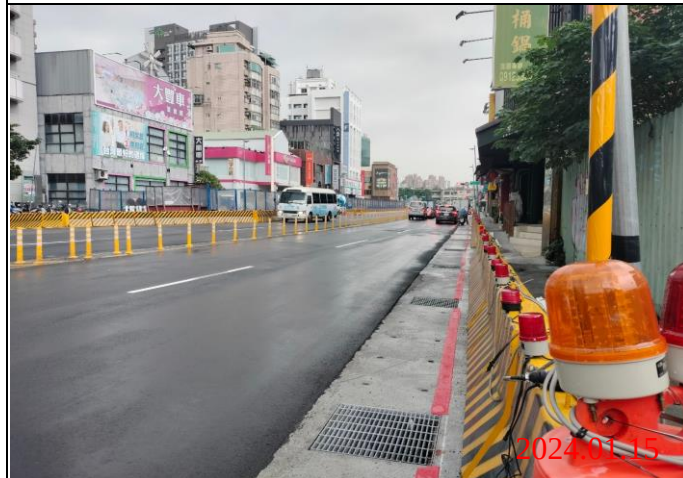
巡查日期地點：113.01.15/ Y21車站  
照片說明：路面狀況

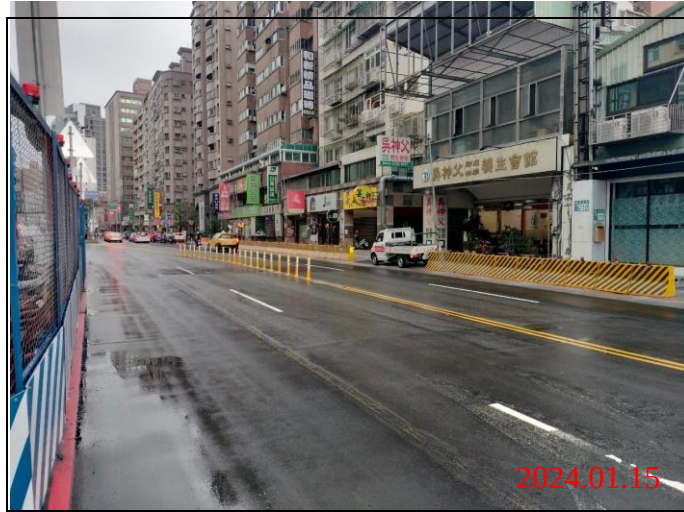
巡查日期地點：113.01.15/ Y22車站  
照片說明：路面狀況

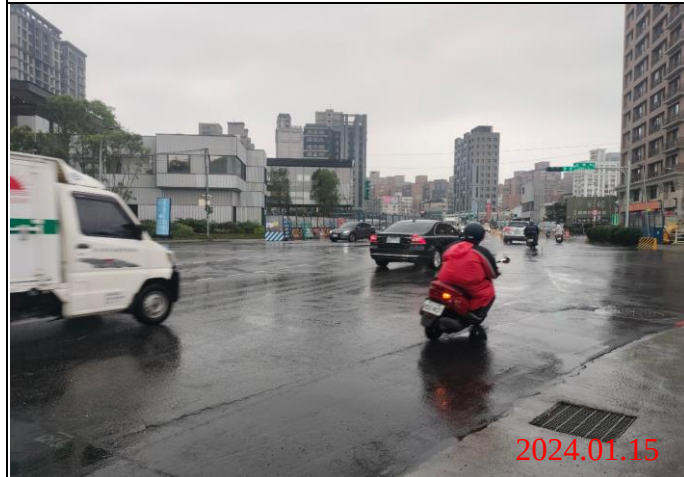
巡查日期地點：113.01.15/ Y22車站  
照片說明：路面狀況

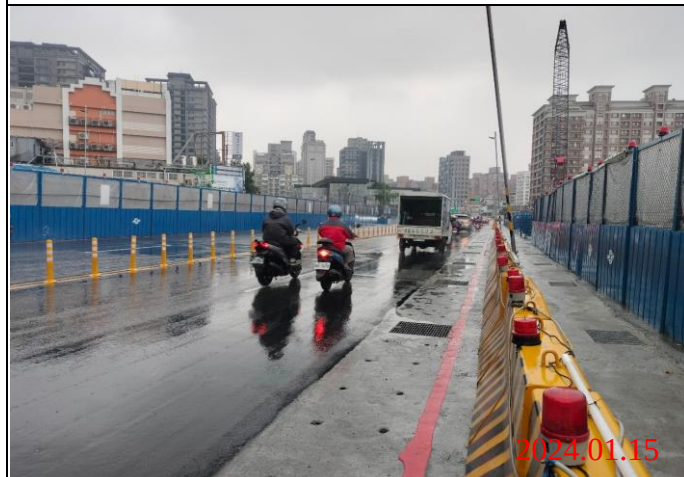
巡查日期地點：113.01.15/ Y22車站  
照片說明：路面狀況

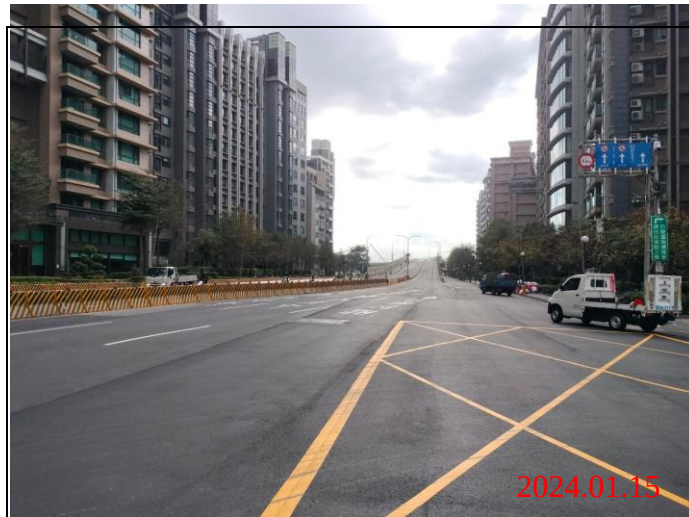
| 時段 | 號誌 | 標誌 | 標線 | 警示燈<br>(爆閃) | 帆布圍籬 | 籬外施工<br>(外單位) | 時間、位置、坑洞修補改正措施 |
|---|---|---|---|---|---|---|---|
| 上午 | 10:00 | 682標全線狀況良好 | | | | | 10:00<br>Y23站周邊道路路面龜裂 |

巡查日期地點：113.01.15/ Y23車站  
照片說明：路面狀況

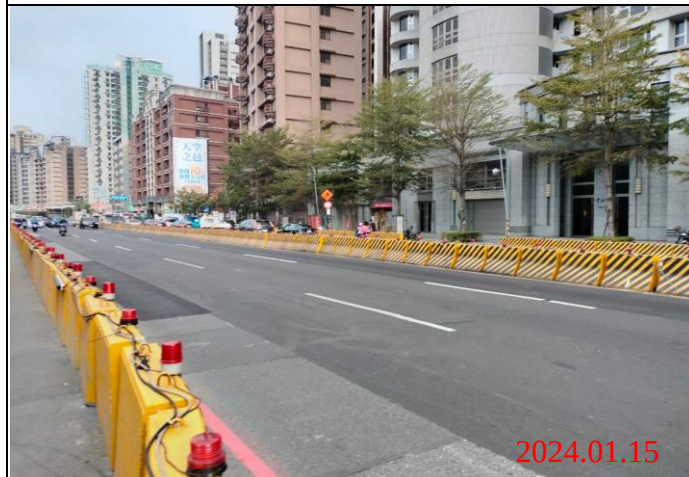
巡查日期地點：113.01.15/ Y23車站  
照片說明：路面狀況

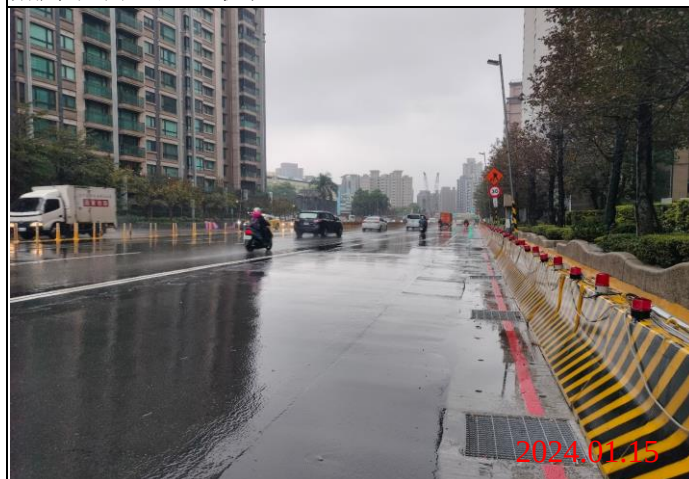
巡查日期地點：113.01.15/ Y23車站  
照片說明：路面狀況
