# 環狀線北環段Y20(不含)~Y23(含)土建及水電環控區段標工程

日期: 113 年 1 月 16 日

## 環狀線CF680B區段標道路巡查照片

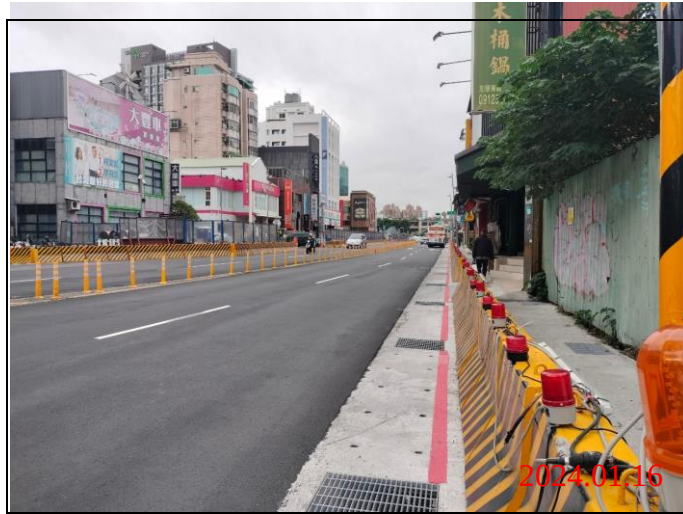
巡查日期地點：113.01.16/ Y21車站  
照片說明：路面狀況

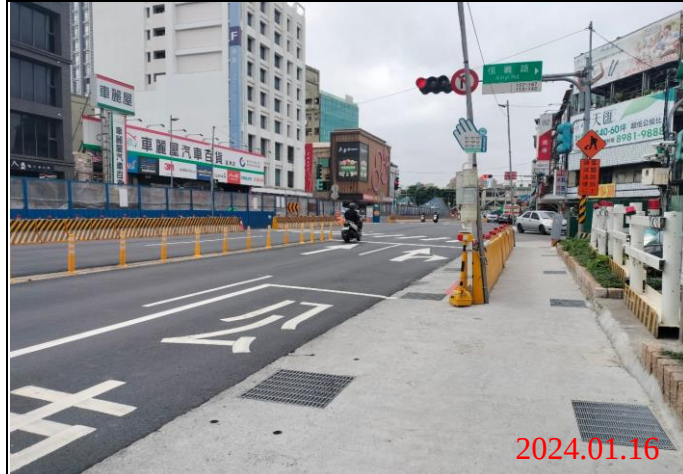
巡查日期地點：113.01.16/ Y21車站  
照片說明：路面狀況

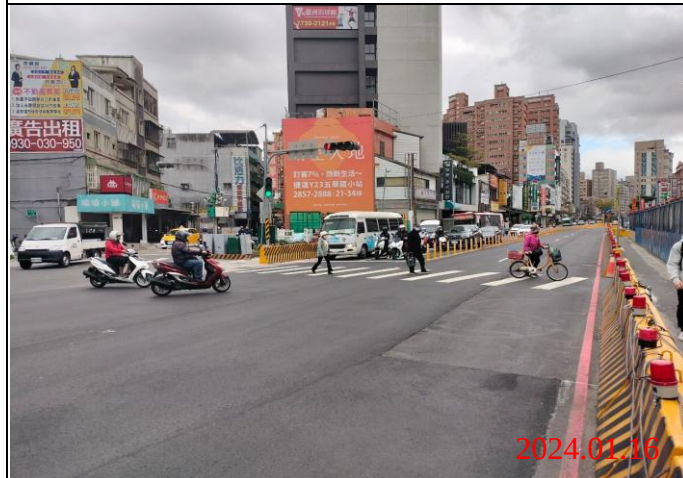
巡查日期地點：113.01.16/ Y21車站  
照片說明：路面狀況

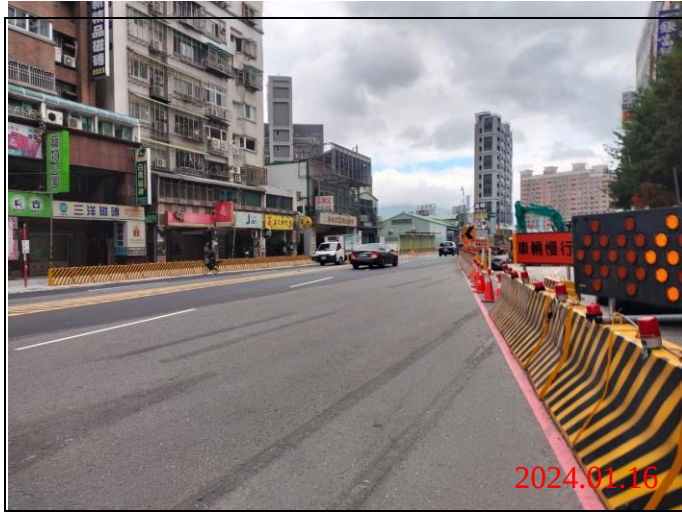
巡查日期地點：113.01.16/ Y22車站  
照片說明：路面狀況

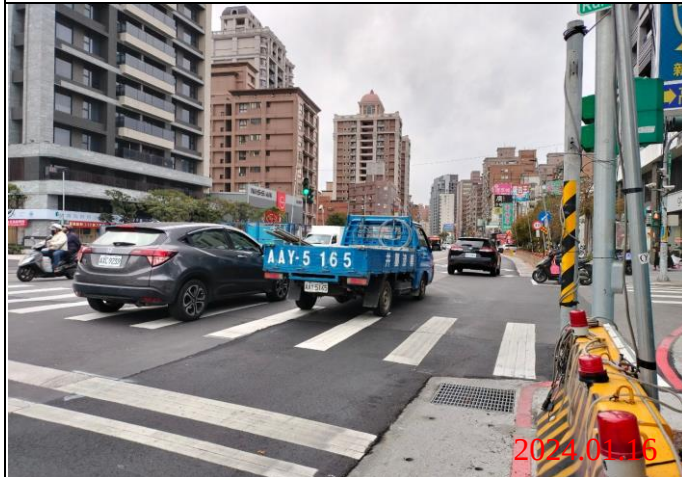
巡查日期地點：113.01.16/ Y22車站  
照片說明：路面狀況

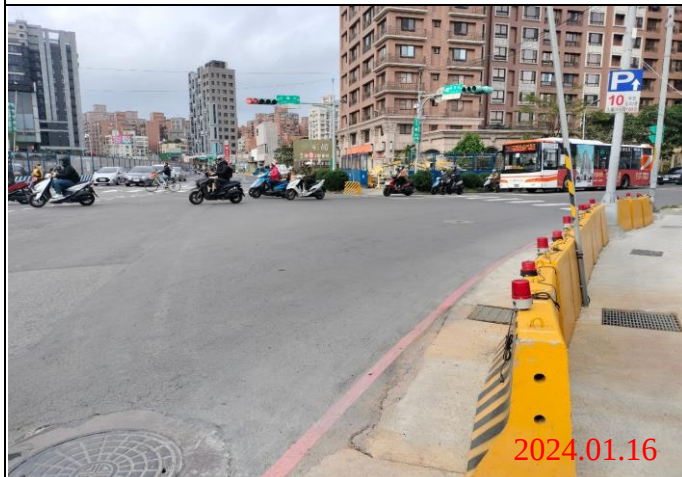
巡查日期地點：113.01.16/ Y22車站  
照片說明：路面狀況

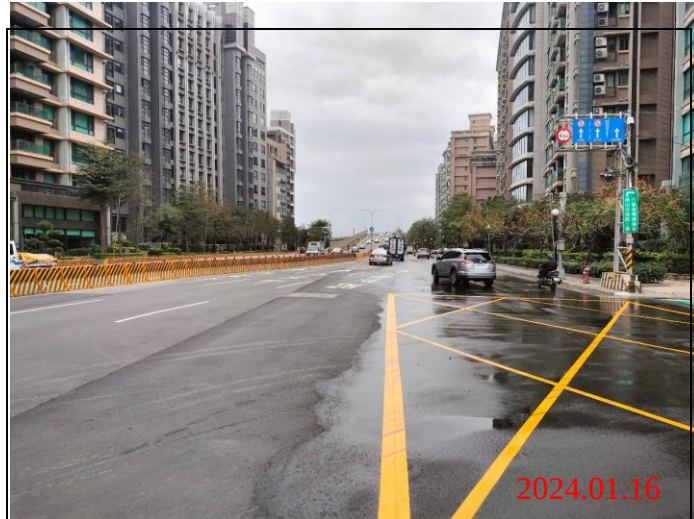
| 時段 | 號誌 | 標誌 | 標線 | 警示燈<br>(爆閃) | 帆布圍籬 | 籬外施工<br>(外單位) | 時間、位置、坑洞修補改正措施 |
|---|---|---|---|---|---|---|---|
| 上午 | 10:00 | 682標全線狀況良好 | | | | | 10:00<br>Y23站周邊道路路面龜裂 |

巡查日期地點：113.01.16/ Y23車站  
照片說明：路面狀況

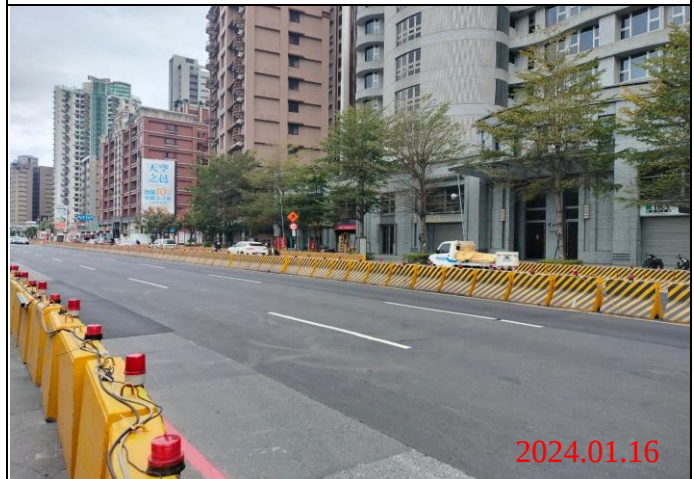
巡查日期地點：113.01.16/ Y23車站  
照片說明：路面狀況

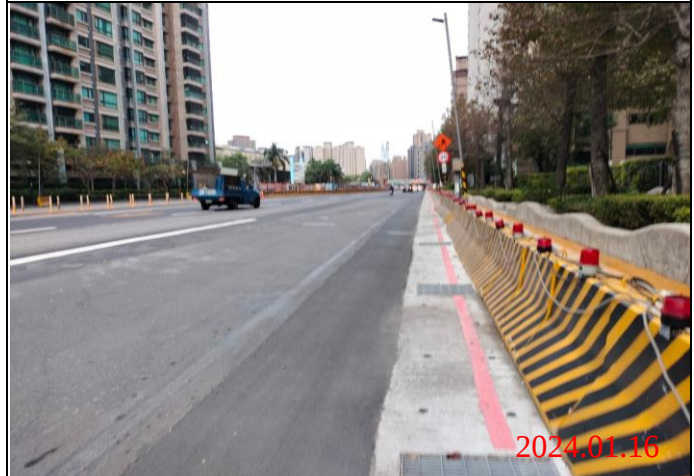
巡查日期地點：113.01.16/ Y23車站  
照片說明：路面狀況
