# 環狀線北環段Y20(不含)~Y23(含)土建及水電環控區段標工程

日期: 113年1月17日

## 環狀線CF680B區段標道路巡查照片

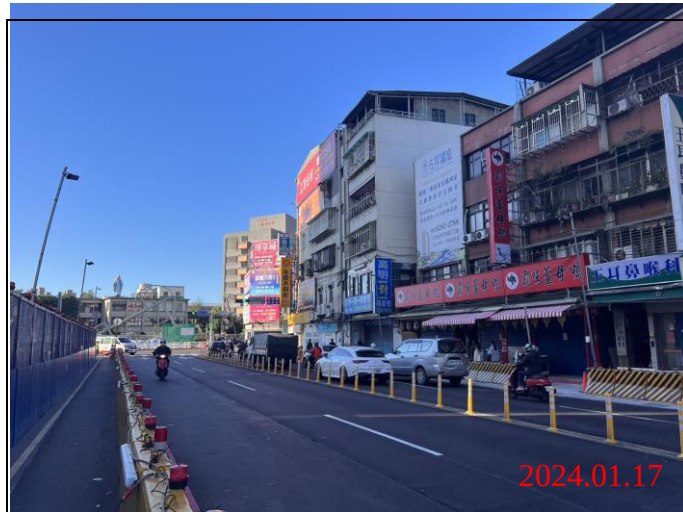
巡查日期地點：113.01.17/ Y21車站  
照片說明：路面狀況

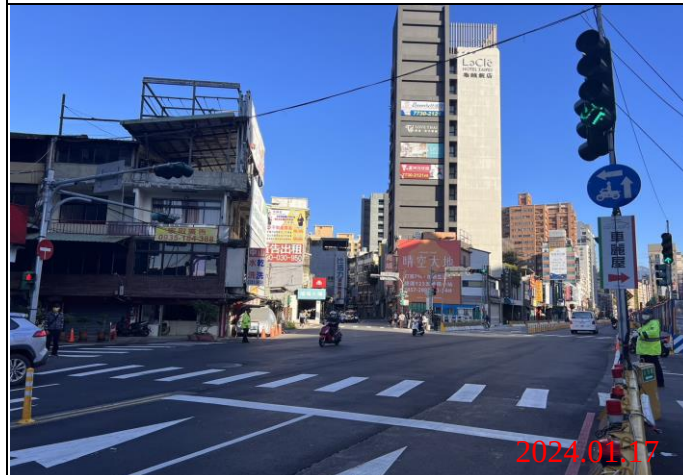
巡查日期地點：113.01.17/ Y21車站  
照片說明：路面狀況

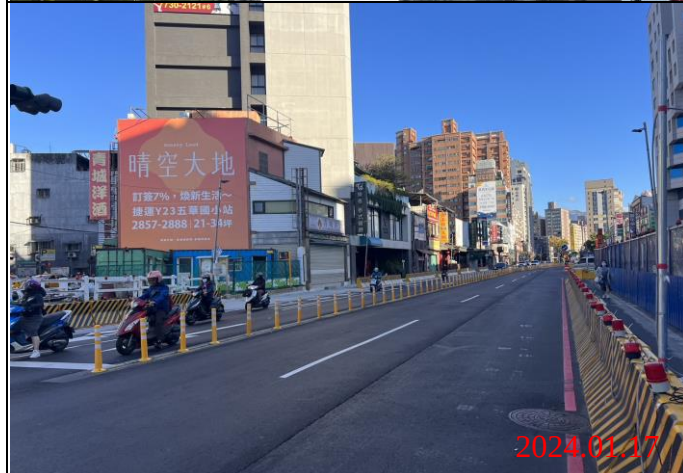
巡查日期地點：113.01.17/ Y21車站  
照片說明：路面狀況

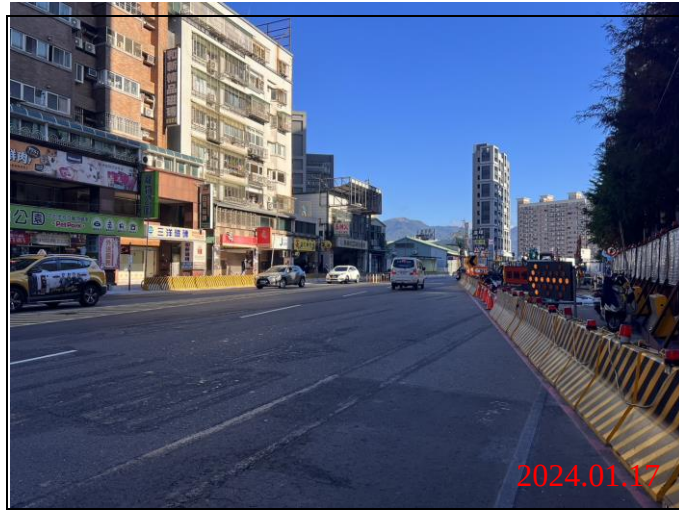
巡查日期地點：113.01.17/ Y22車站  
照片說明：路面狀況

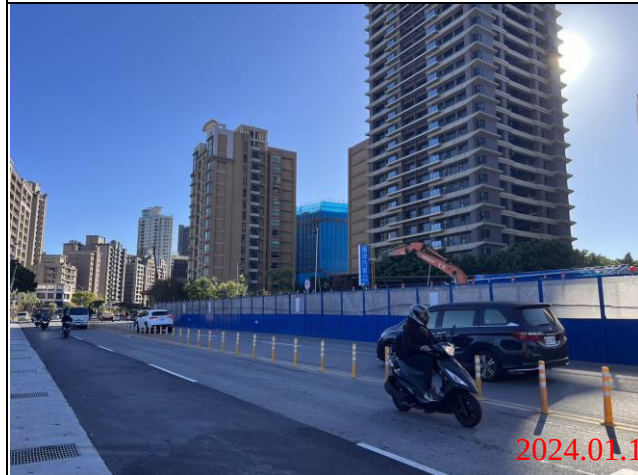
巡查日期地點：113.01.17/ Y22車站  
照片說明：路面狀況

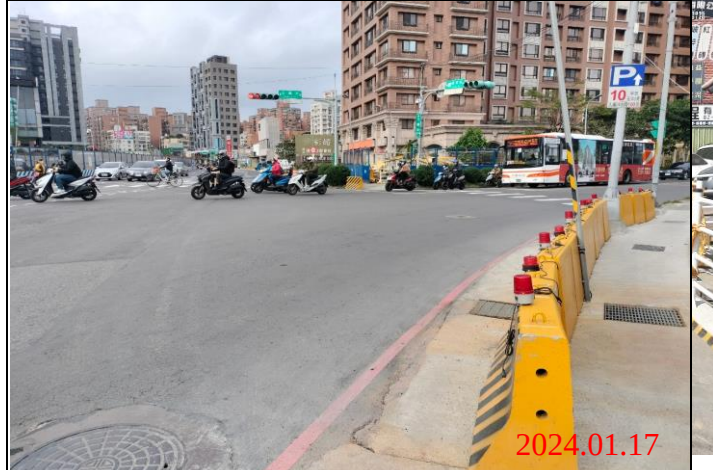
巡查日期地點：113.01.17/ Y22車站  
照片說明：路面狀況

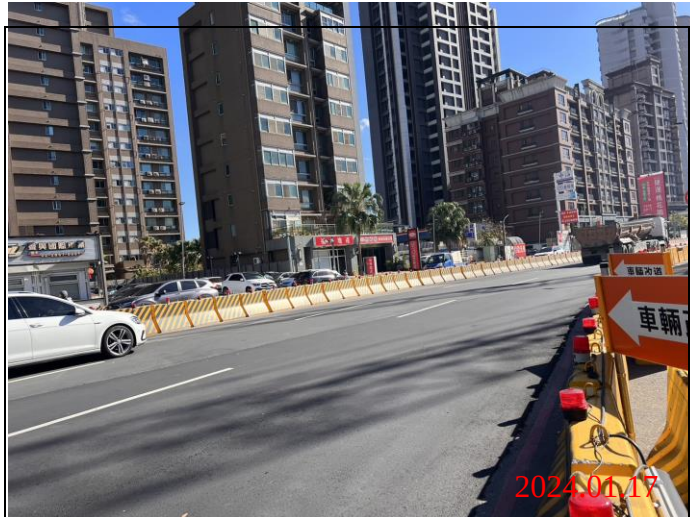
| 時段 | 號誌 | 標誌 | 標線 | 警示燈<br>(爆閃) | 帆布圍籬 | 籬外施工<br>(外單位) | 時間、位置、坑洞修補改正措施 |
|---|---|---|---|---|---|---|---|
| 上午 | 10:00 | 680 標全線路況良好 | | | | | 10:00<br>Y23 站道路周邊龜裂 |

巡查日期地點：113.01.17/ Y23車站  
照片說明：路面狀況

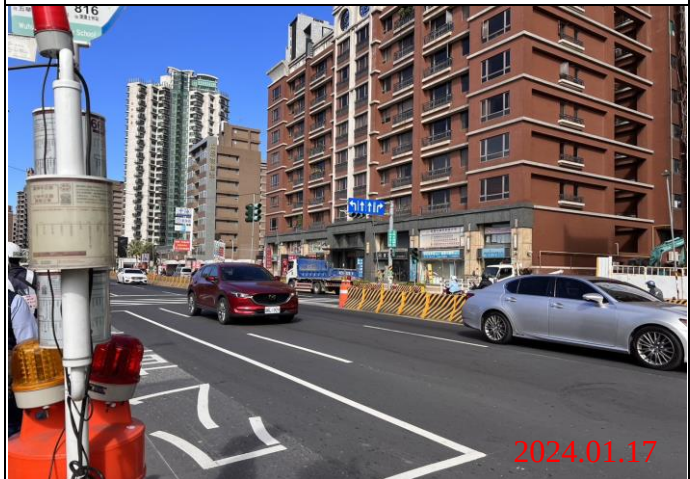
巡查日期地點：113.01.17/ Y23車站  
照片說明：路面狀況

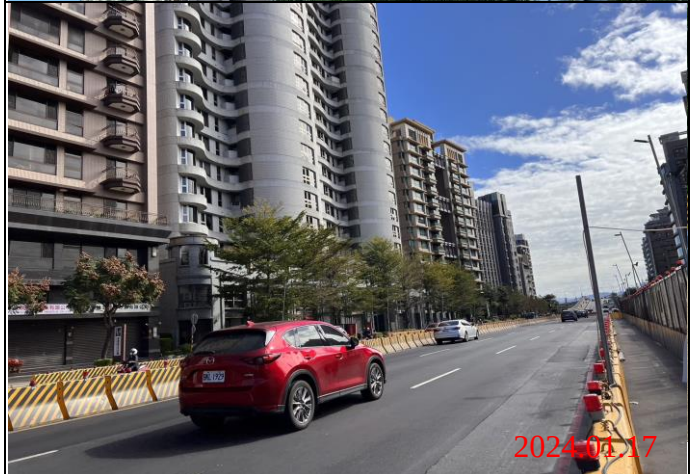
巡查日期地點：113.01.17/ Y23車站  
照片說明：路面狀況
