# 環狀線北環段Y20(不含)~Y23(含)土建及水電環控區段標工程

日期: 113 年 1 月 18 日

## 環狀線CF680B區段標道路巡查照片

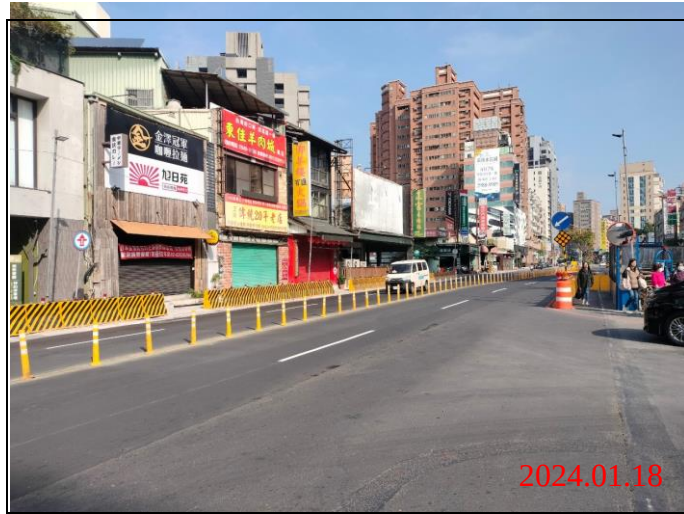
巡查日期地點：113.01.18/ Y21車站  
照片說明：路面狀況

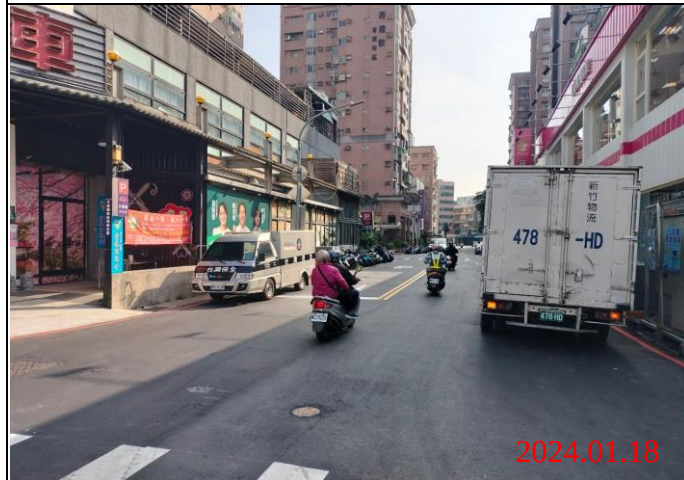
巡查日期地點：113.01.18/ Y21車站  
照片說明：路面狀況

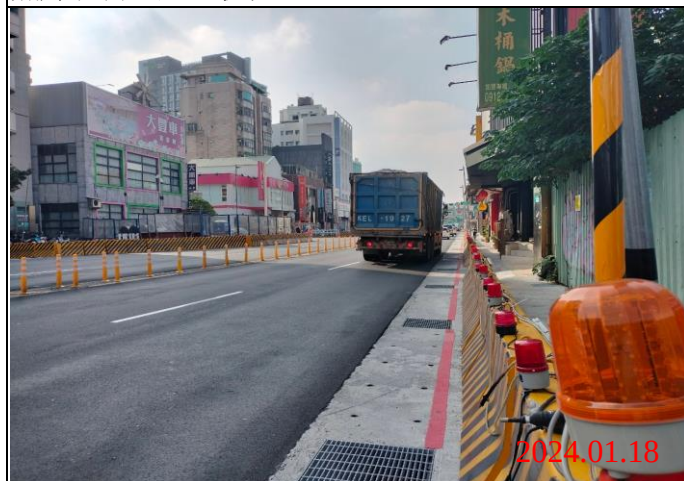
巡查日期地點：113.01.18/ Y21車站  
照片說明：路面狀況

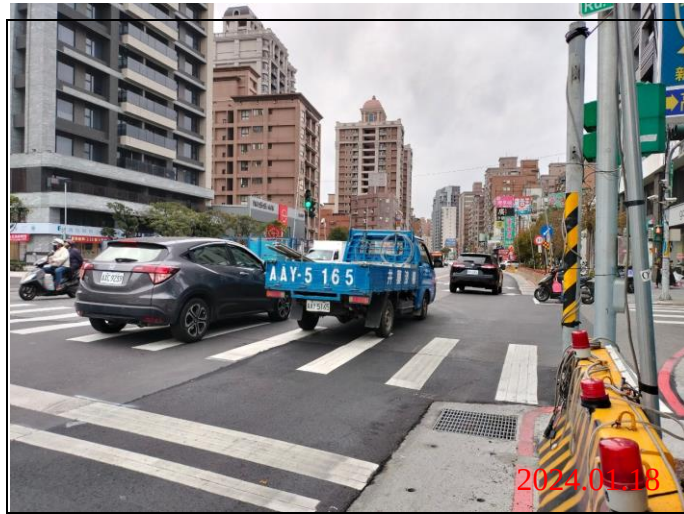
巡查日期地點：113.01.18/ Y22車站  
照片說明：路面狀況

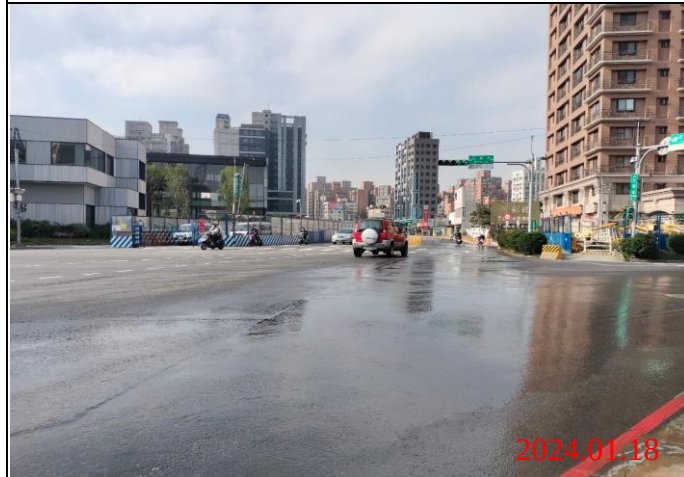
巡查日期地點：113.01.18/ Y22車站  
照片說明：路面狀況

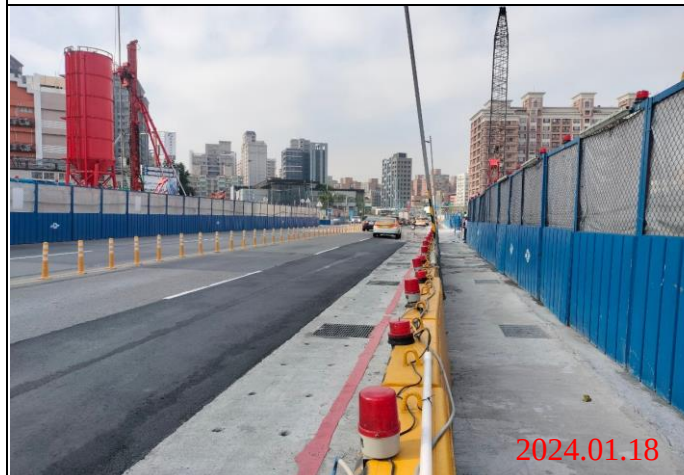
巡查日期地點：113.01.18/ Y22車站  
照片說明：路面狀況

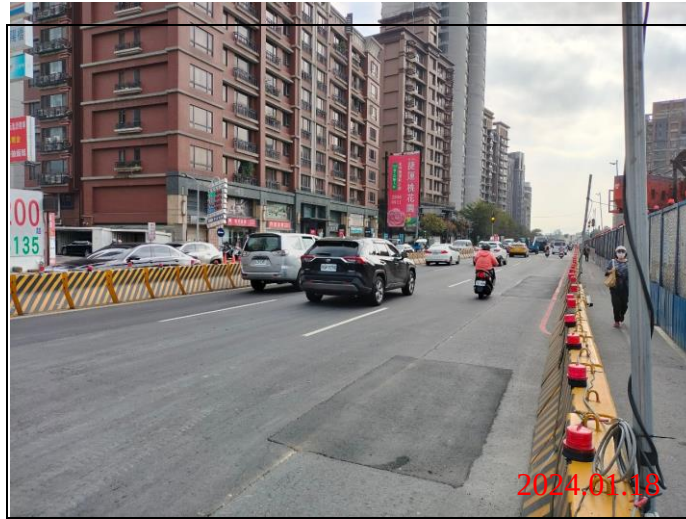
| 時段 | 號誌 | 標誌 | 標線 | 警示燈<br>(爆閃) | 帆布圍籬 | 籬外施工<br>(外單位) | 時間、位置、坑洞修補改正措施 |
|---|---|---|---|---|---|---|---|
| 上午 | 10:00 | 682 標全線狀況良好 | | | | 10:00 | Y23 站周邊道路路面龜裂 |

巡查日期地點：113.01.18/ Y23車站  
照片說明：路面狀況

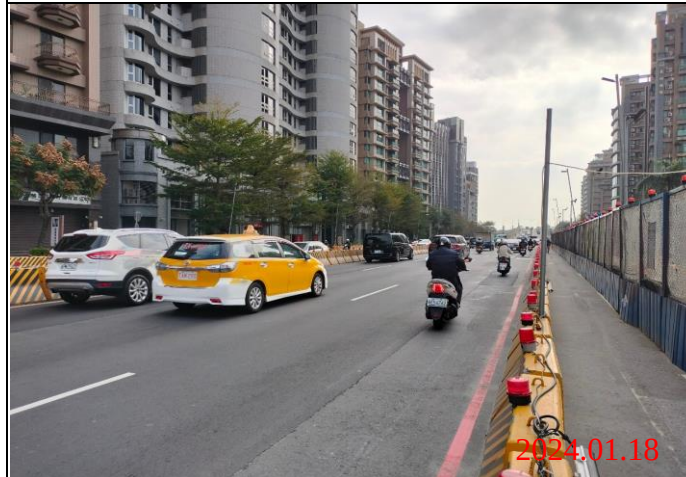
巡查日期地點：113.01.18/ Y23車站  
照片說明：路面狀況

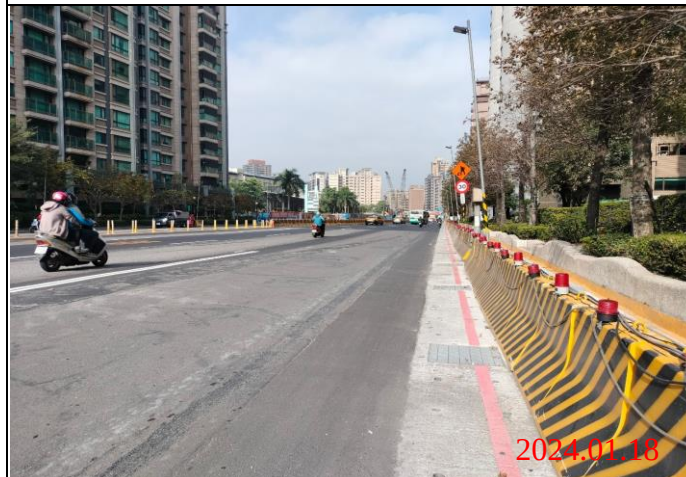
巡查日期地點：113.01.18/ Y23車站  
照片說明：路面狀況
