# 環狀線北環段Y20(不含)~Y23(含)土建及水電監控區段標工程

日期：113年1月19日

## 環狀線CF680B區段標道路巡查照片

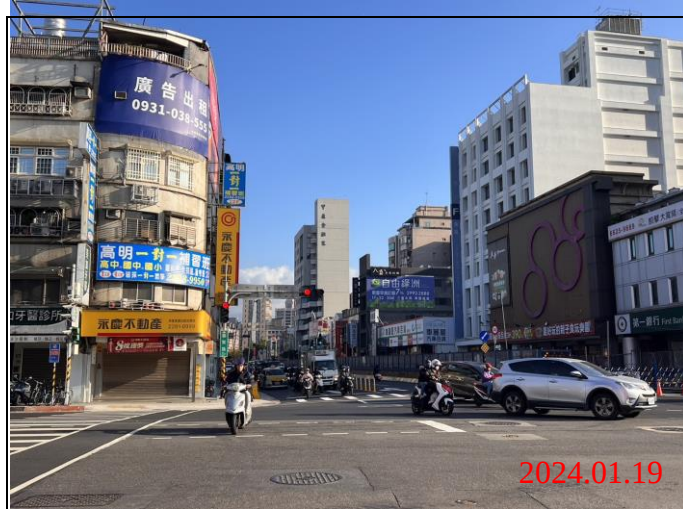
巡查日期地點：113.01.19/ Y21車站  
照片說明：路面狀況

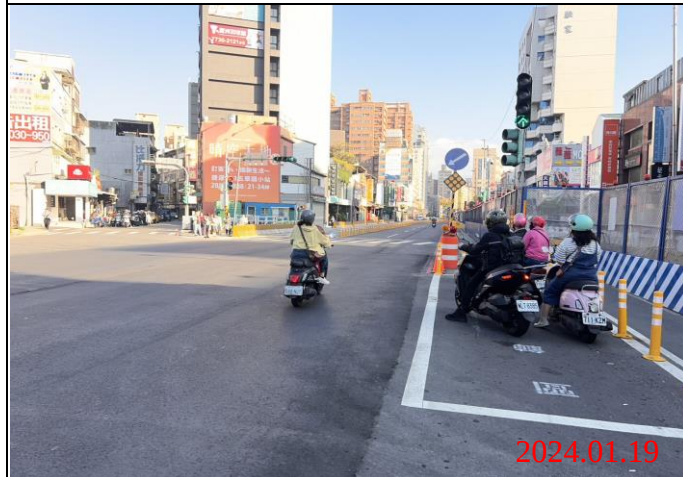
巡查日期地點：113.01.19/ Y21車站  
照片說明：路面狀況

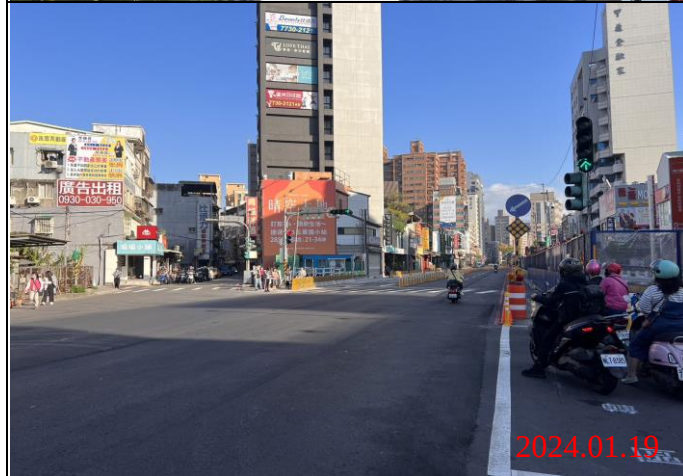
巡查日期地點：113.01.19/ Y21車站  
照片說明：路面狀況

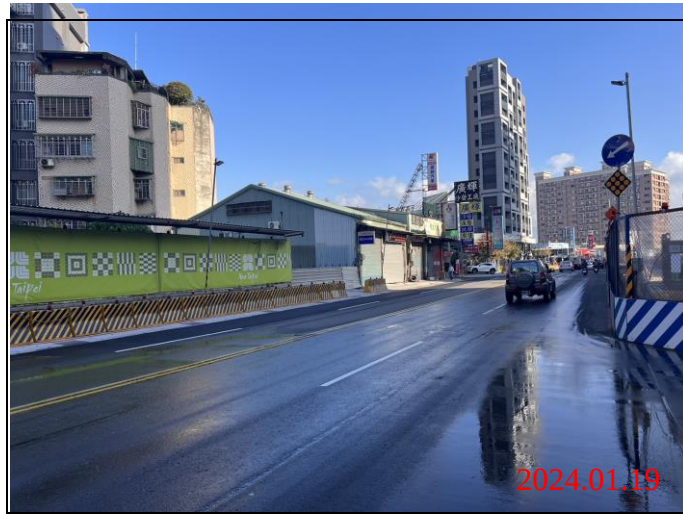
巡查日期地點：113.01.19/ Y22車站  
照片說明：路面狀況

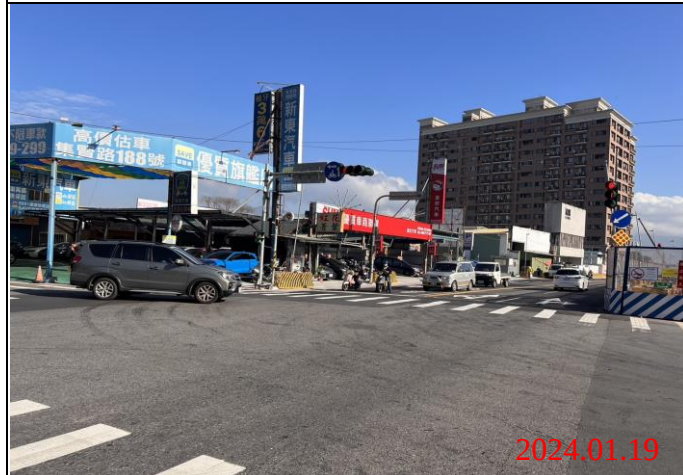
巡查日期地點：113.01.19/ Y22車站  
照片說明：路面狀況

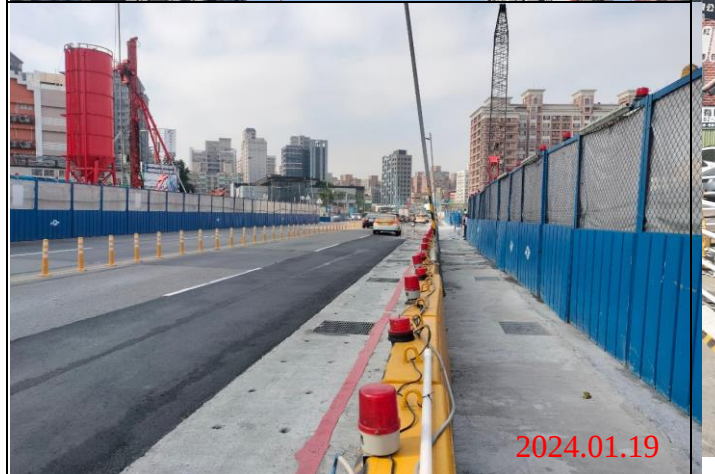
巡查日期地點：113.01.19/ Y22車站  
照片說明：路面狀況

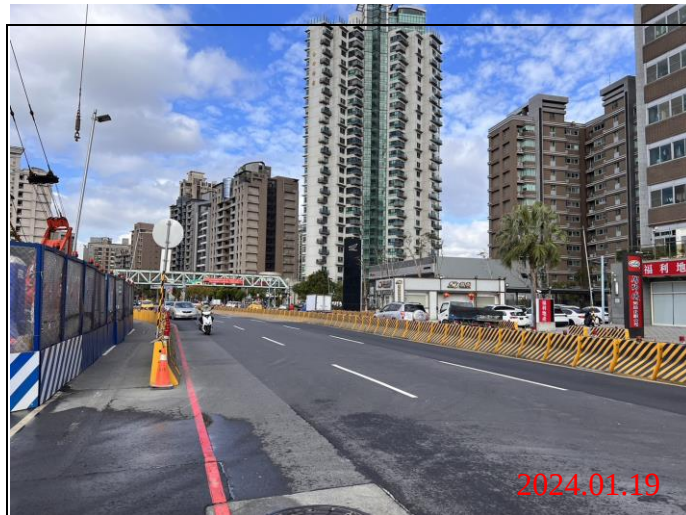
| 時段 | 號誌 | 標誌 | 標線 | 警示燈<br>(爆閃) | 帆布圍籬 | 籬外施工<br>(外單位) | 時間、位置、坑洞修補改正措施 |
|---|---|---|---|---|---|---|---|
| 上午 | 10:00 | | | | | | Y23站道路周邊龜裂 |

巡查日期地點：113.01.19/ Y23車站  
照片說明：路面狀況

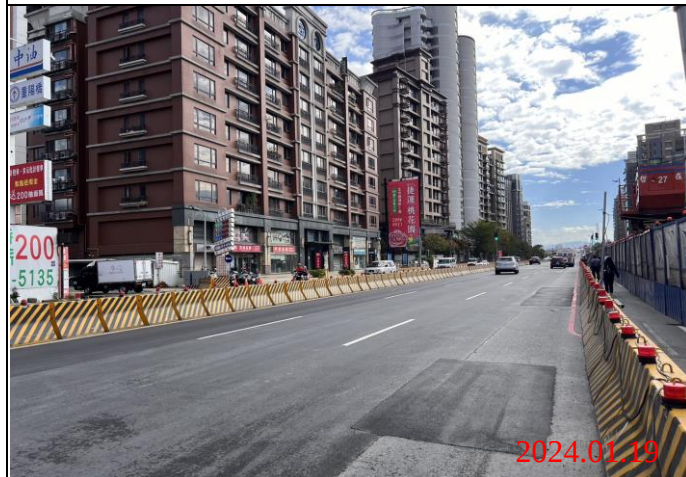
巡查日期地點：113.01.19/ Y23車站  
照片說明：路面狀況

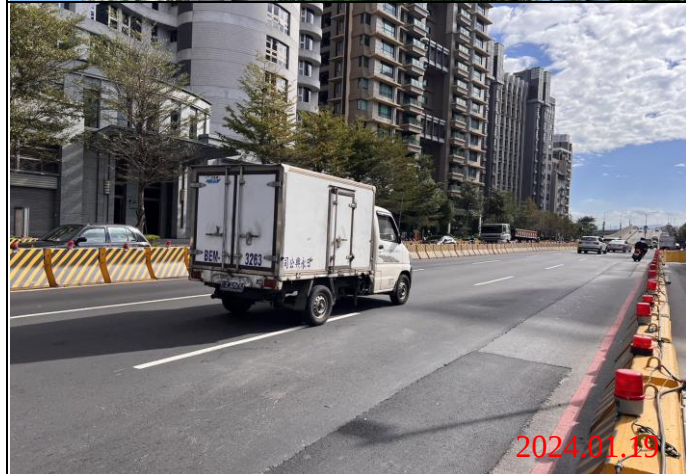
巡查日期地點：113.01.19/ Y23車站  
照片說明：路面狀況
