# 環狀線北環段Y20(不含)~Y23(含)土建及水電環控區段標工程

日期: 113年1月20日

## 環狀線CF680B區段標道路巡查照片

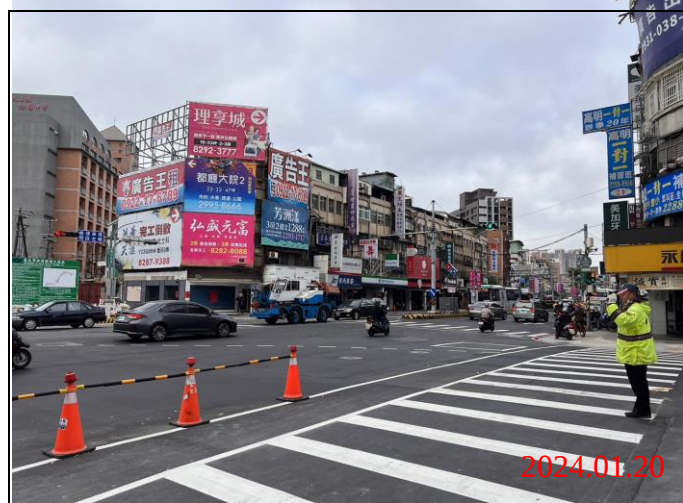
巡查日期地點：113.01.20/ Y21車站  
照片說明：路面狀況

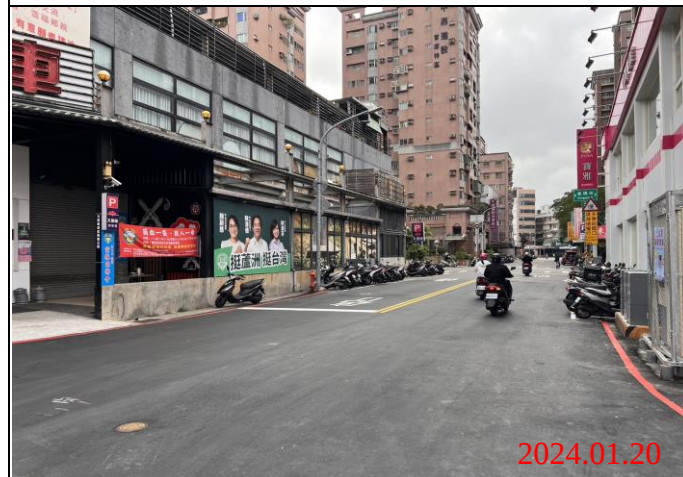
巡查日期地點：113.01.20/ Y21車站  
照片說明：路面狀況

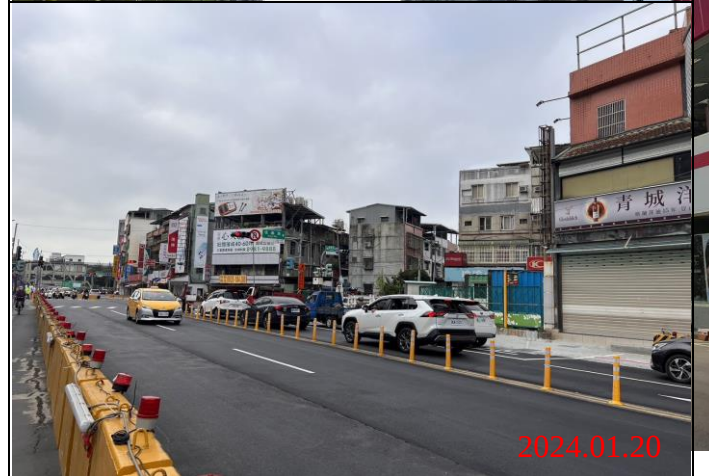
巡查日期地點：113.01.20/ Y21車站  
照片說明：路面狀況

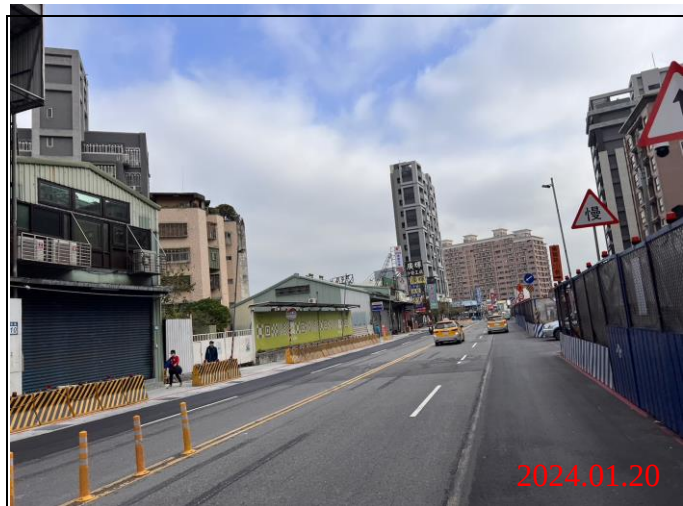
巡查日期地點：113.01.20/ Y22車站  
照片說明：路面狀況

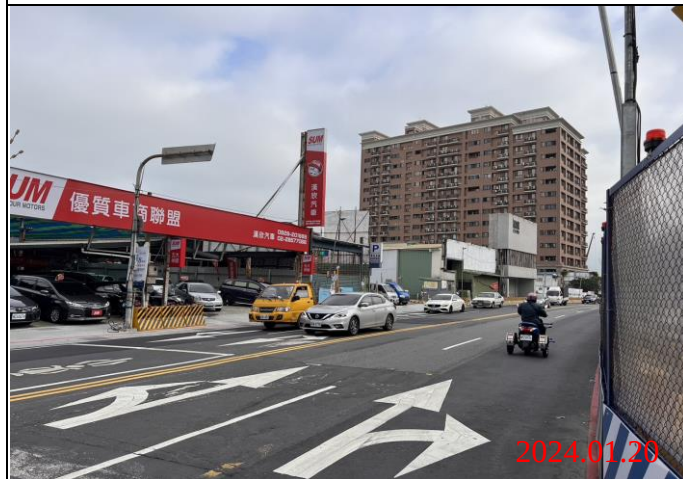
巡查日期地點：113.01.20/ Y22車站  
照片說明：路面狀況

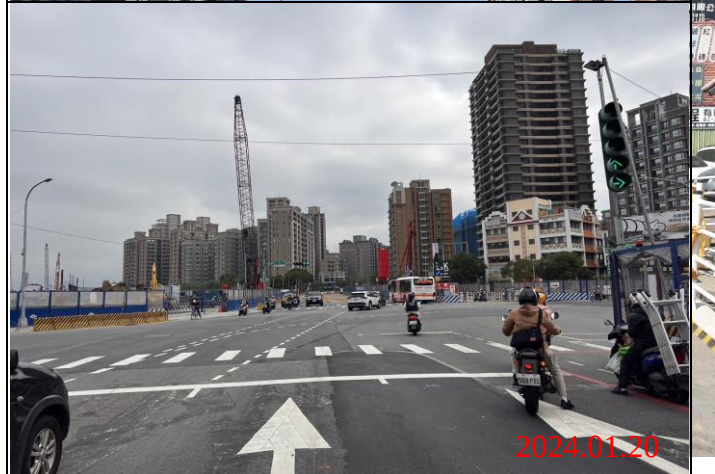
巡查日期地點：113.01.20/ Y22車站  
照片說明：路面狀況

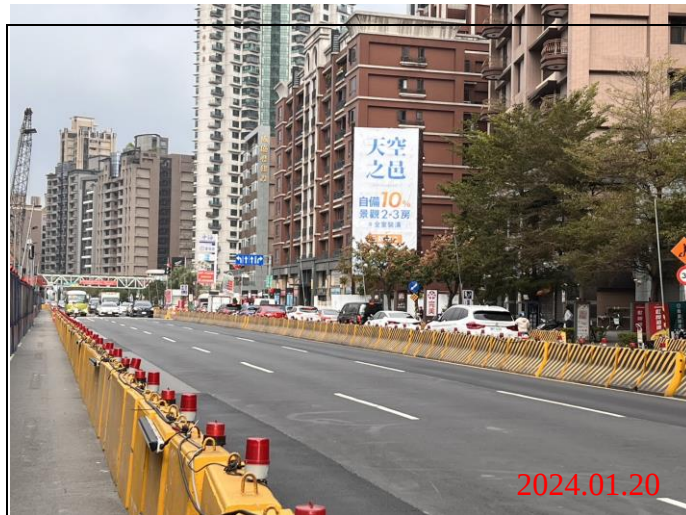
巡查日期地點：113.01.20/ Y23車站  
照片說明：路面狀況

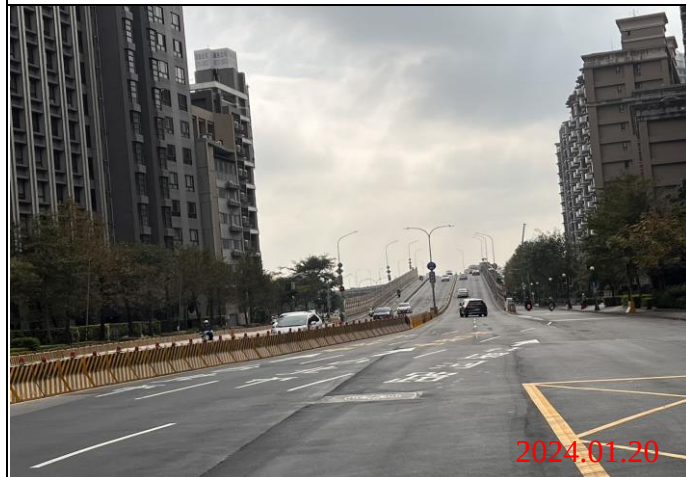
巡查日期地點：113.01.20/ Y23車站  
照片說明：路面狀況

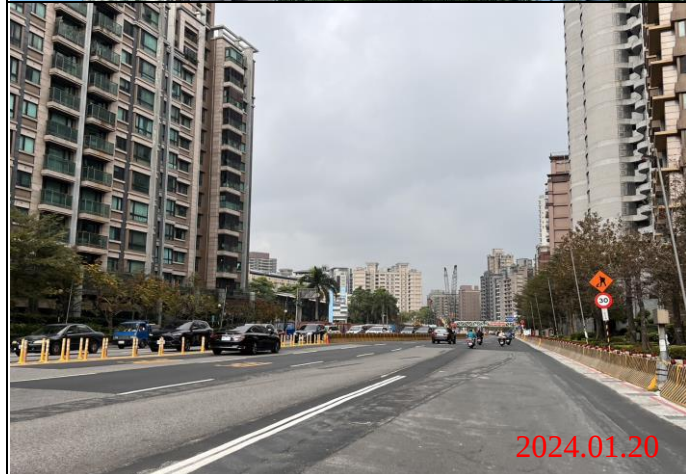
巡查日期地點：113.01.20/ Y23車站  
照片說明：路面狀況
