# 環狀線北環段Y20(不含)~Y23(含)土建及水電環控區段標工程

日期: 113年1月21日

## 環狀線CF680B區段標道路巡查照片

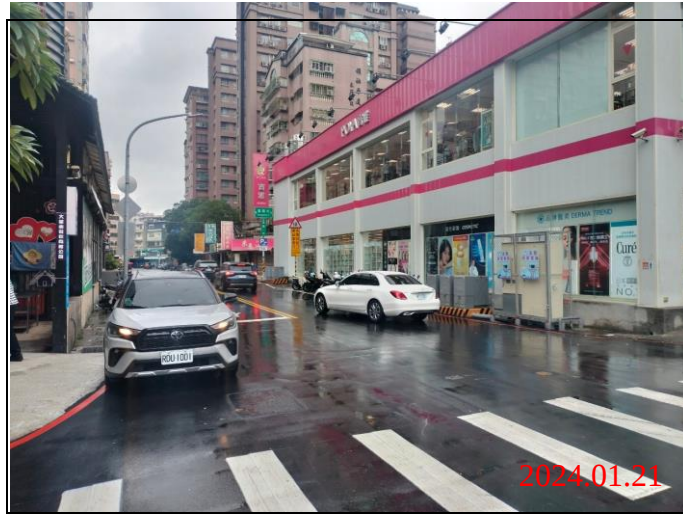
巡查日期地點：113.01.21/ Y21車站  
照片說明：路面狀況

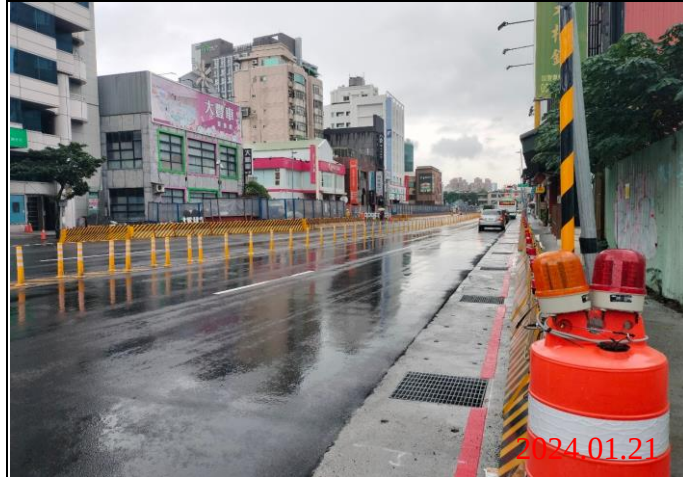
巡查日期地點：113.01.21/ Y21車站  
照片說明：路面狀況

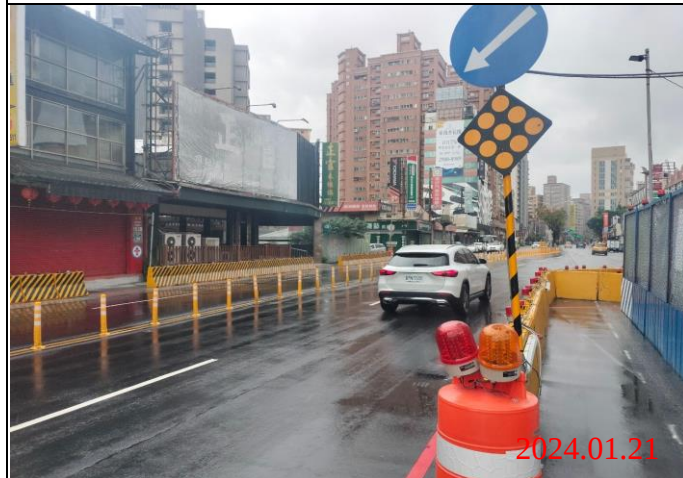
巡查日期地點：113.01.21/ Y21車站  
照片說明：路面狀況

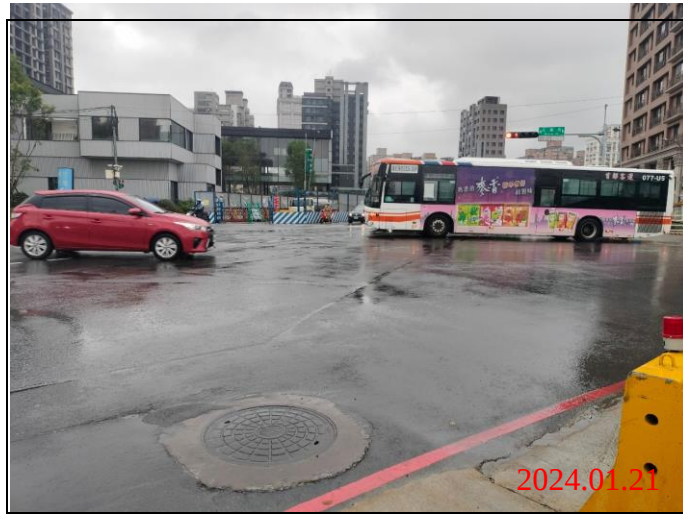
巡查日期地點：113.01.21/ Y22車站  
照片說明：路面狀況

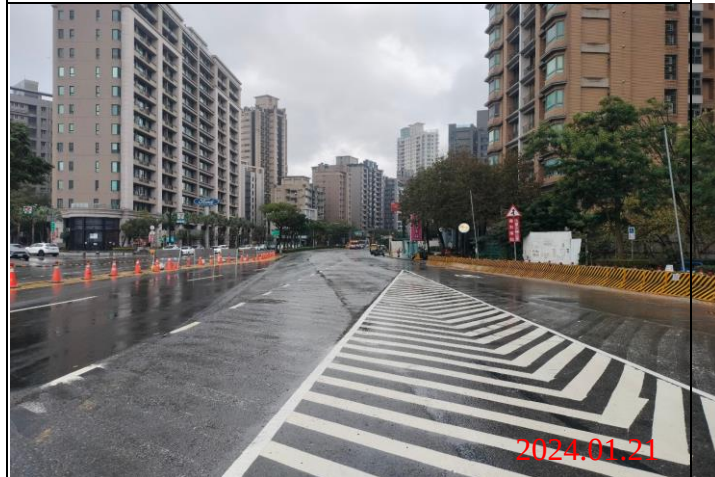
巡查日期地點：113.01.21/ Y22車站  
照片說明：路面狀況

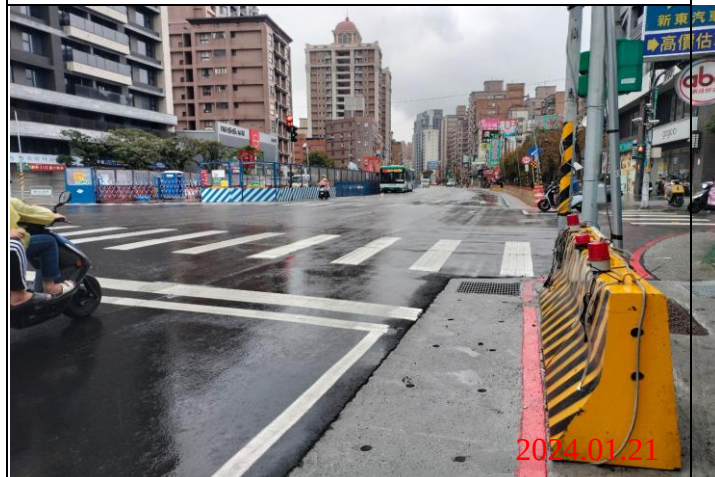
巡查日期地點：113.01.21/ Y22車站  
照片說明：路面狀況

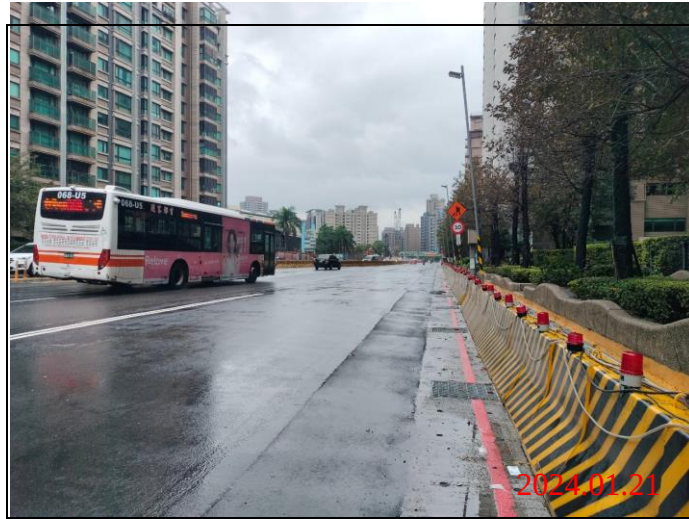
| 時段 | 號誌 | 標誌 | 標線 | 警示燈<br>(爆閃) | 帆布圍籬 | 籬外施工<br>(外單位) | 時間、位置、坑洞修補改正措施 |
|---|---|---|---|---|---|---|---|
| 上午 | 10:00 | 682標全線狀況良好 | | | | | 10:00<br>Y23站周邊道路路面龜裂 |

巡查日期地點：113.01.21/ Y23車站  
照片說明：路面狀況

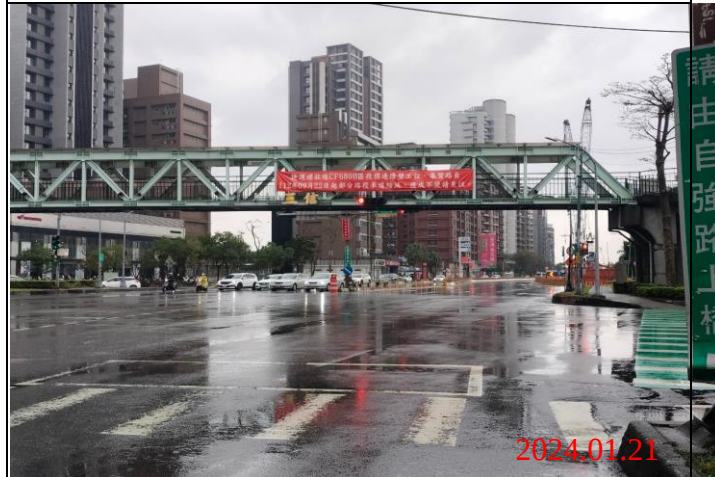
巡查日期地點：113.01.21/ Y23車站  
照片說明：路面狀況

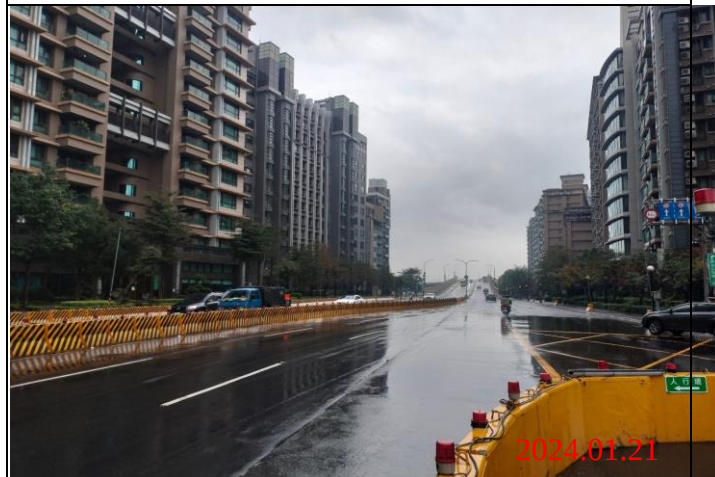
巡查日期地點：113.01.21/ Y23車站  
照片說明：路面狀況
