# 環狀線北環段Y20(不含)~Y23(含)土建及水電環控區段標工程

日期：113年1月22日

## 環狀線CF680B區段標道路巡查照片

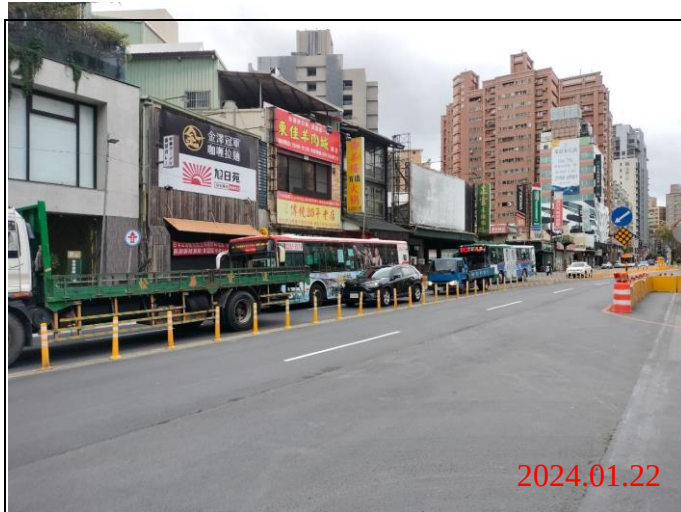
巡查日期地點：113.01.22/ Y21車站  
照片說明：路面狀況

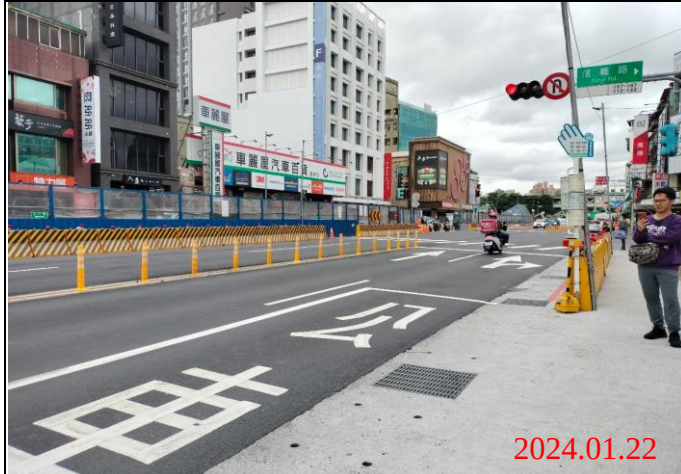
巡查日期地點：113.01.22/ Y21車站  
照片說明：路面狀況

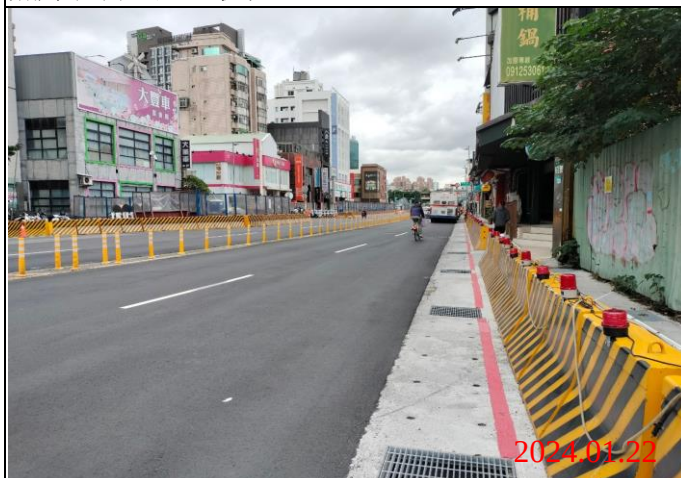
巡查日期地點：113.01.22/ Y21車站  
照片說明：路面狀況

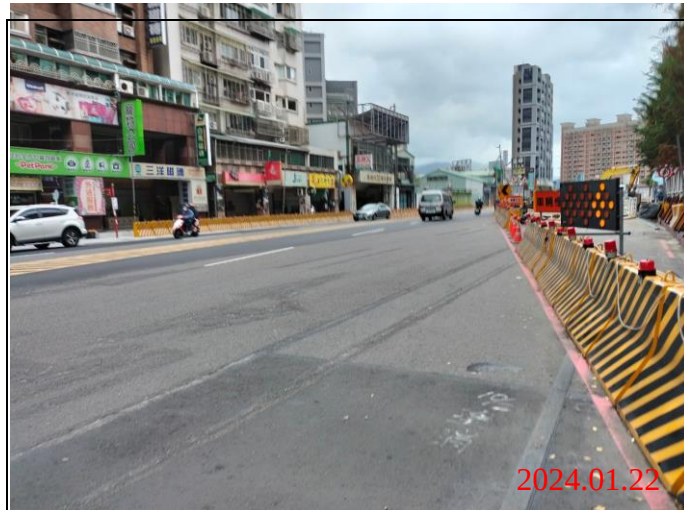
巡查日期地點：113.01.22/ Y22車站  
照片說明：路面狀況

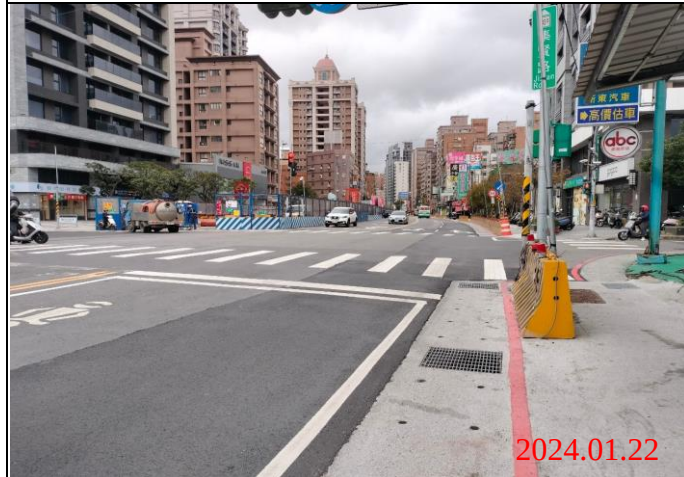
巡查日期地點：113.01.22/ Y22車站  
照片說明：路面狀況

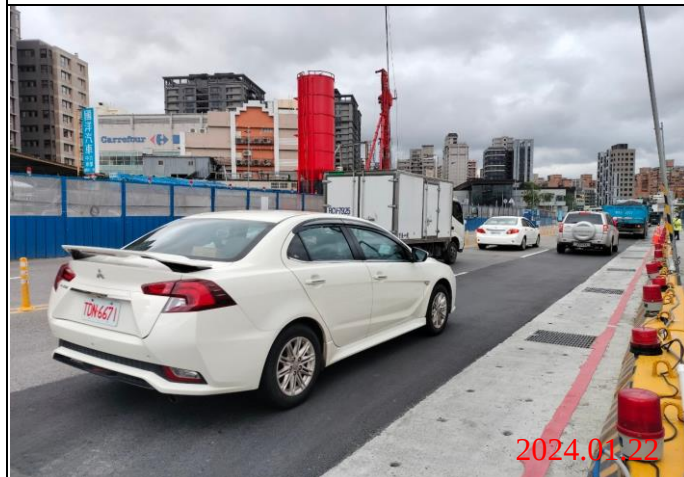
巡查日期地點：113.01.22/ Y22車站  
照片說明：路面狀況

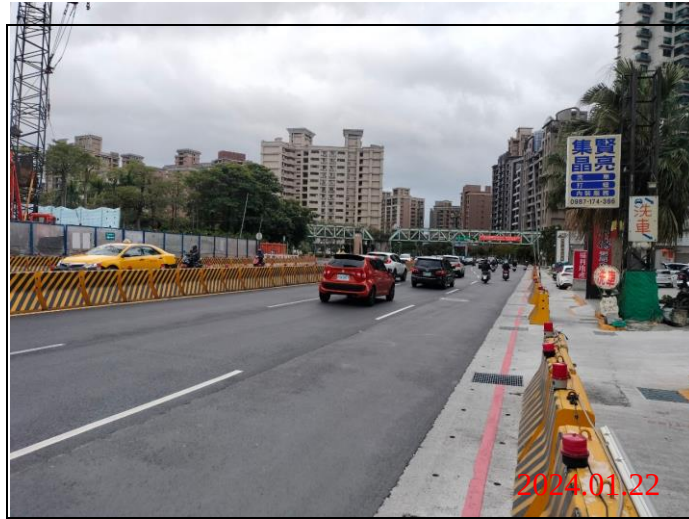
| 時段 | 號誌 | 標誌 | 標線 | 警示燈<br>(爆閃) | 帆布圍籬 | 籬外施工<br>(外單位) | 時間、位置、坑洞修補改正措施 |
|---|---|---|---|---|---|---|---|
| 上午 | 10:00 | | | | | | 10:00<br>Y23站周邊道路龜裂 |
| 下午 | 16:00 | | | | | | 16:00<br>Y23站周邊道路路面龜裂 |

巡查日期地點：113.01.22/ Y23車站  
照片說明：路面狀況

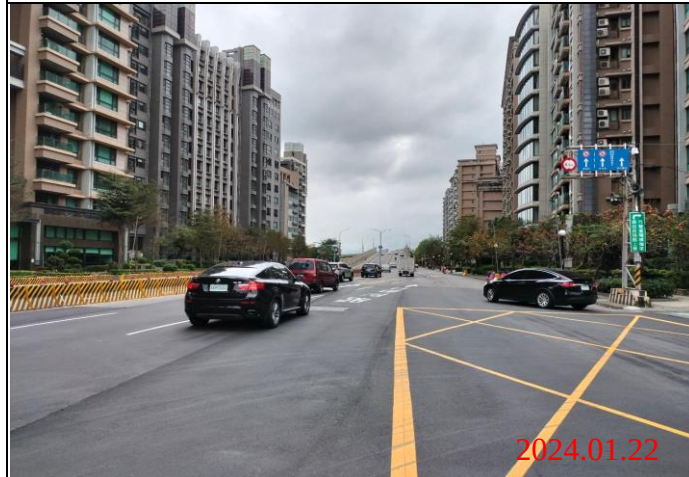
巡查日期地點：113.01.22/ Y23車站  
照片說明：路面狀況

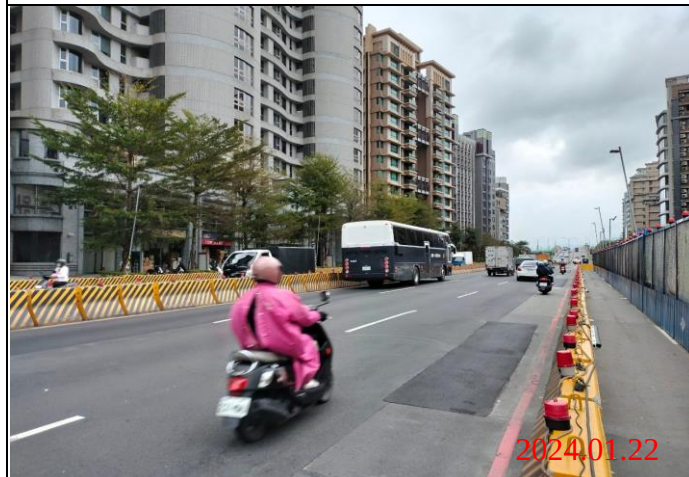
巡查日期地點：113.01.22/ Y23車站  
照片說明：路面狀況
