# 環狀線北環段Y20(不含)~Y23(含)土建及水電環控區段標工程

日期: 113 年 1 月 23 日

## 環狀線CF680B區段標道路巡查照片

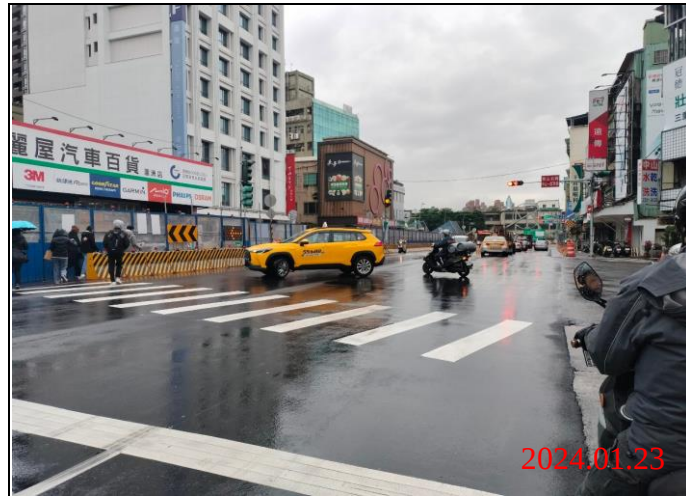
巡查日期地點：113.01.23/ Y21車站  
照片說明：路面狀況

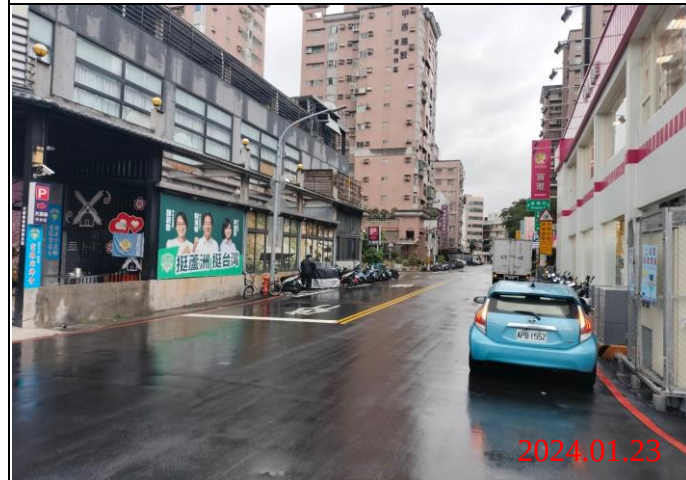
巡查日期地點：113.01.23/ Y21車站  
照片說明：路面狀況

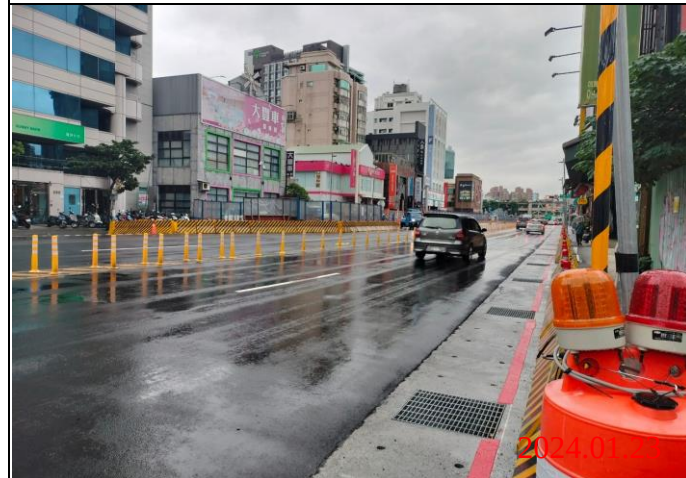
巡查日期地點：113.01.23/ Y21車站  
照片說明：路面狀況

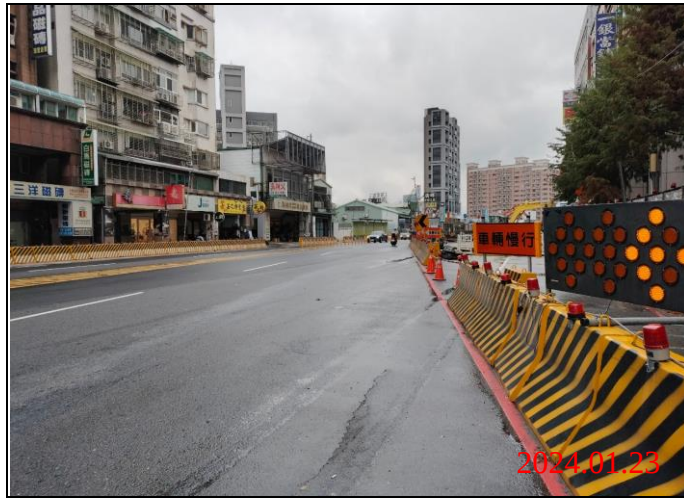
巡查日期地點：113.01.23/ Y22車站  
照片說明：路面狀況

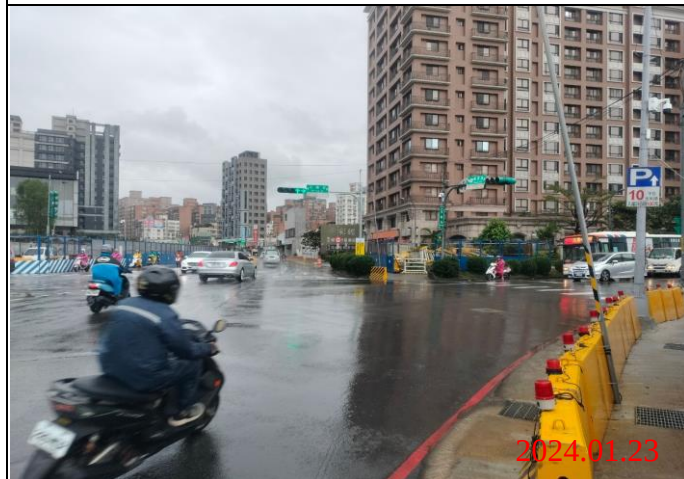
巡查日期地點：113.01.23/ Y22車站  
照片說明：路面狀況

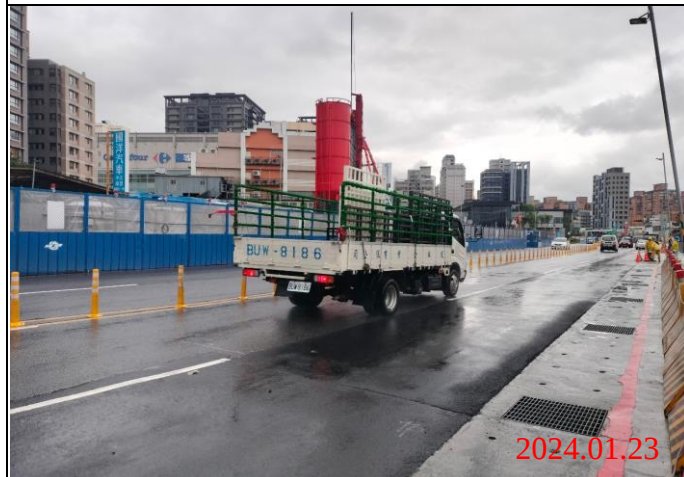
巡查日期地點：113.01.23/ Y22車站  
照片說明：路面狀況

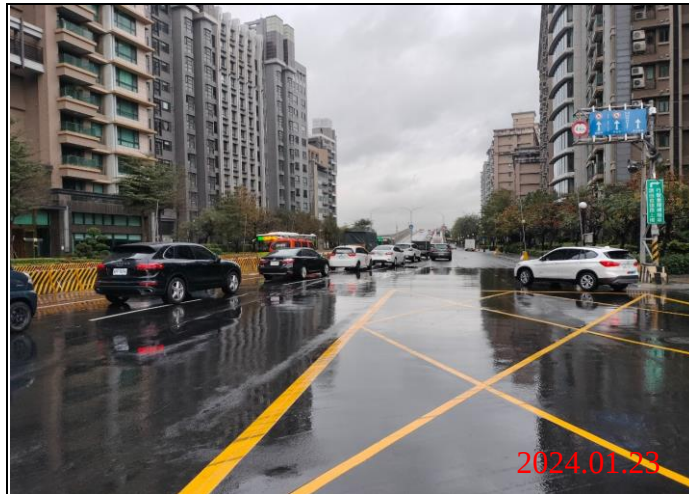
巡查日期地點：113.01.23/ Y23車站  
照片說明：路面狀況

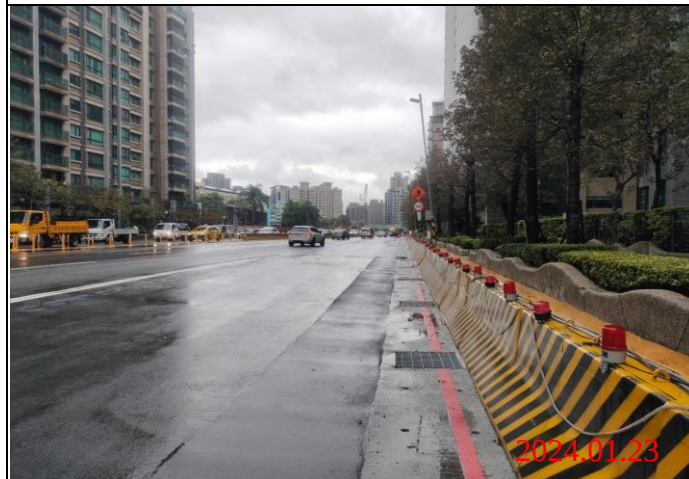
巡查日期地點：113.01.23/ Y23車站  
照片說明：路面狀況

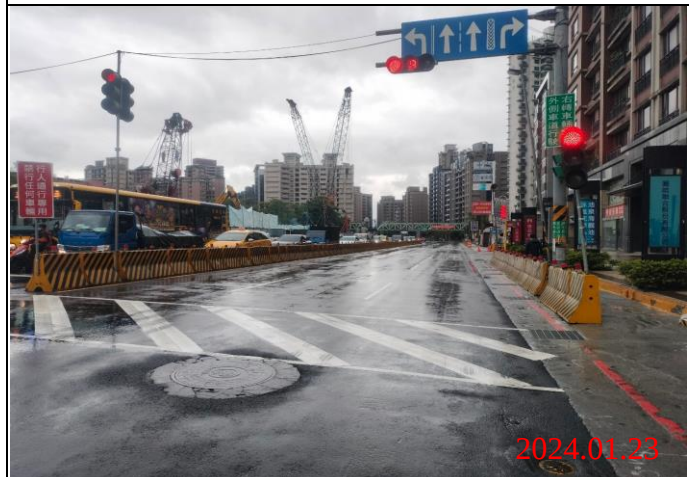
巡查日期地點：113.01.23/ Y23車站  
照片說明：路面狀況

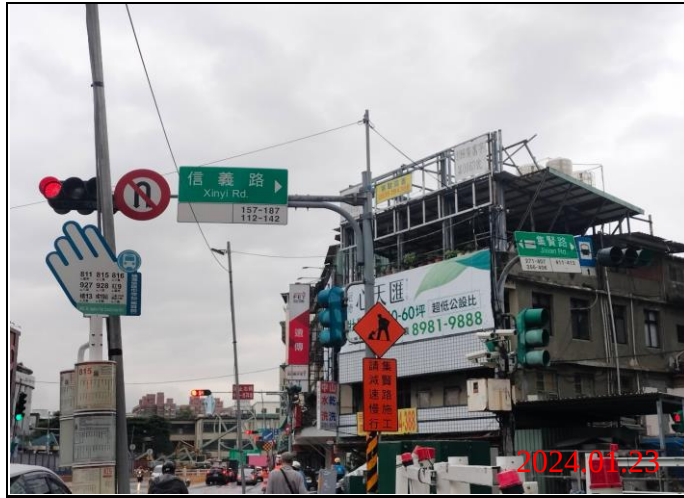
巡查日期地點：113.01.23/ Y21車站

照片說明：牌面設置狀況

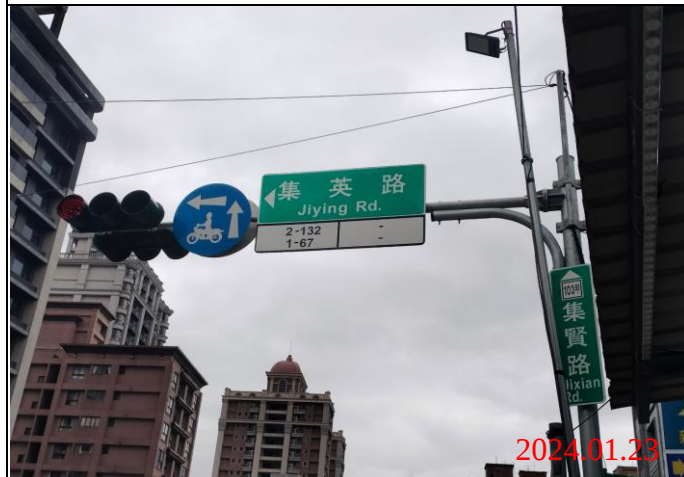
巡查日期地點：113.01.23/ Y22車站

照片說明：牌面設置狀況

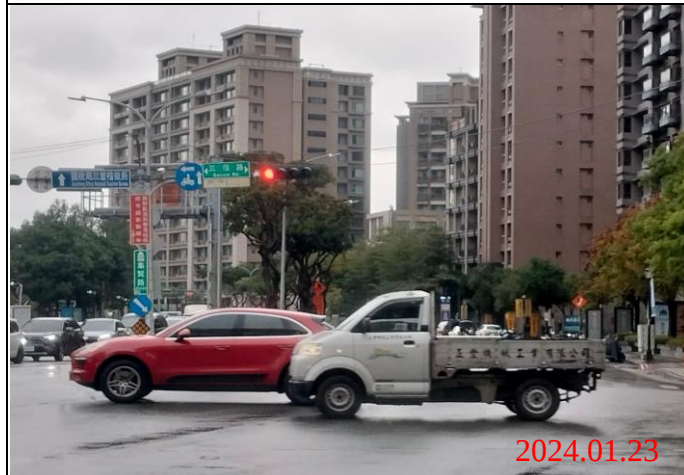
巡查日期地點：113.01.23/ Y23車站

照片說明：牌面設置狀況

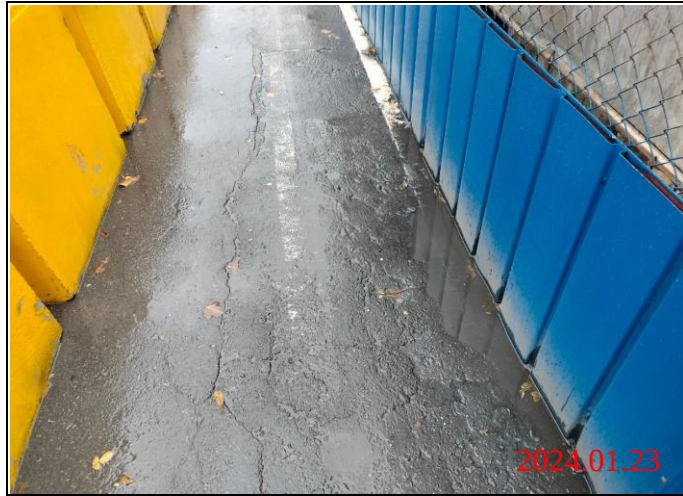
巡查日期地點：113.01.23/ Y23車站

| 時段 | 號誌 | 標誌 | 標線 | 警示燈<br>(爆閃) | 帆布圍籬 | 籬外施工<br>(外單位) | 時間、位置、坑洞修補改正措施 |
|---|---|---|---|---|---|---|---|
| 上午 | 10:00 | 682 棒全線狀況良好 | | | | | 10:00<br>Y23 站周邊道路路面龜裂 |

照片說明：路面龜裂狀況

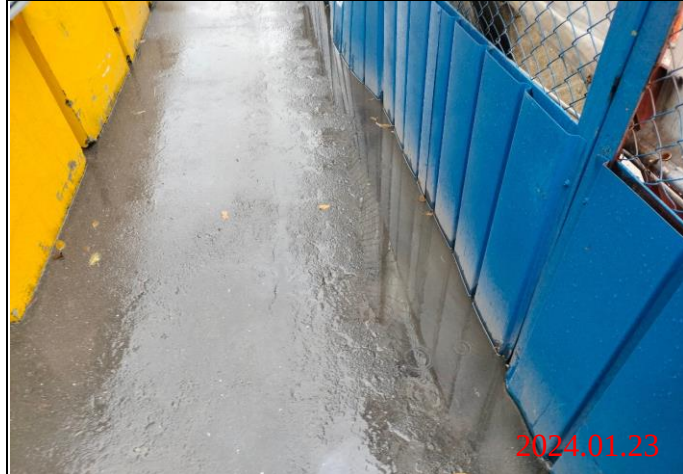
巡查日期地點：113.01.23/ Y23車站

照片說明：路面龜裂狀況

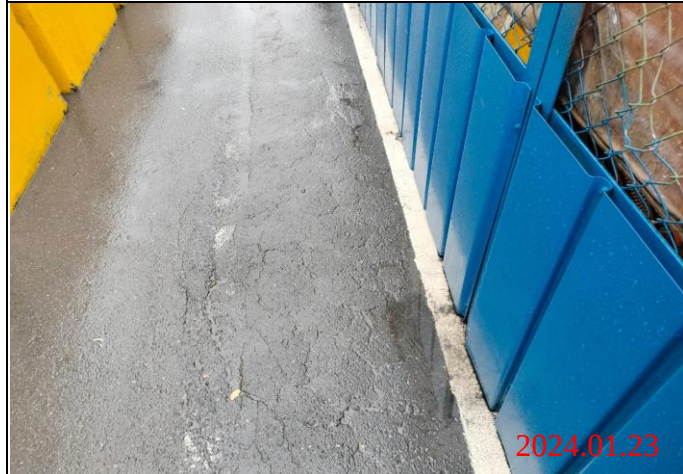
巡查日期地點：113.01.23/ Y23車站

照片說明：路面龜裂狀況
