# 環狀線北環段Y20(不含)~Y23(含)土建及水電表控區段標工程

日期：113 年 1 月 24 日

## 環狀線CF680B區段標道路巡查照片

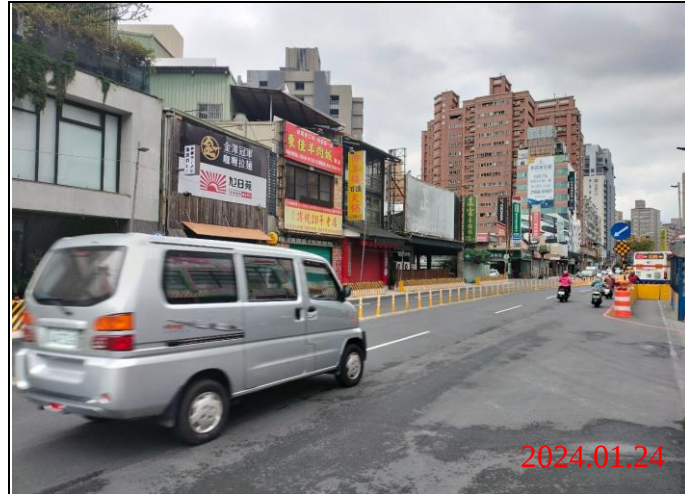
巡查日期地點：113.01.24/ Y21車站  
照片說明：路面狀況

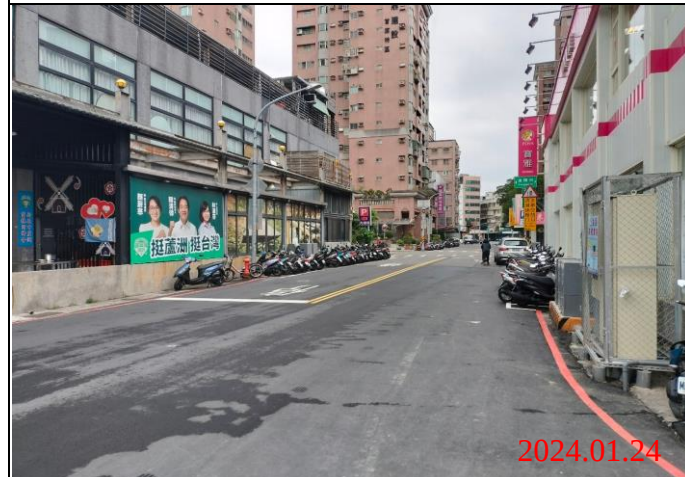
巡查日期地點：113.01.24/ Y21車站  
照片說明：路面狀況

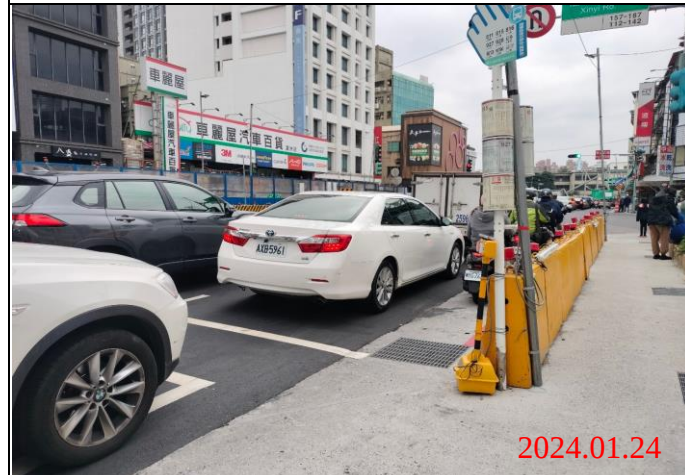
巡查日期地點：113.01.24/ Y21車站  
照片說明：路面狀況

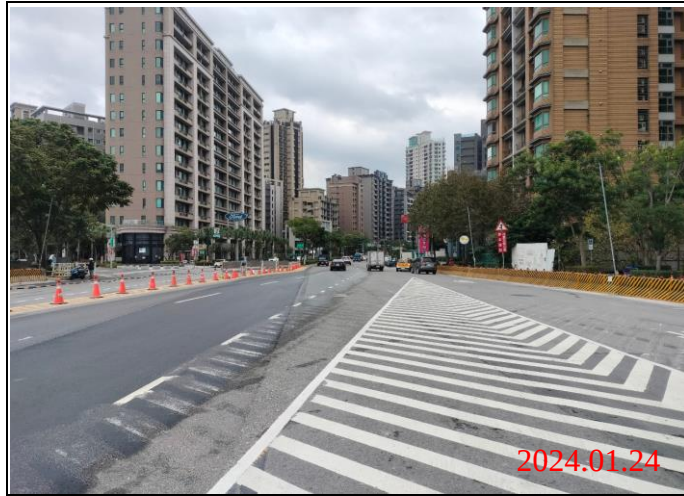
巡查日期地點：113.01.24/ Y22車站  
照片說明：路面狀況

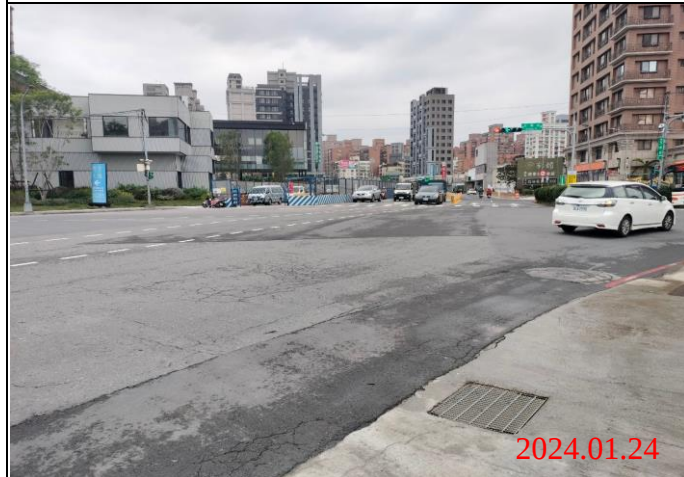
巡查日期地點：113.01.24/ Y22車站  
照片說明：路面狀況

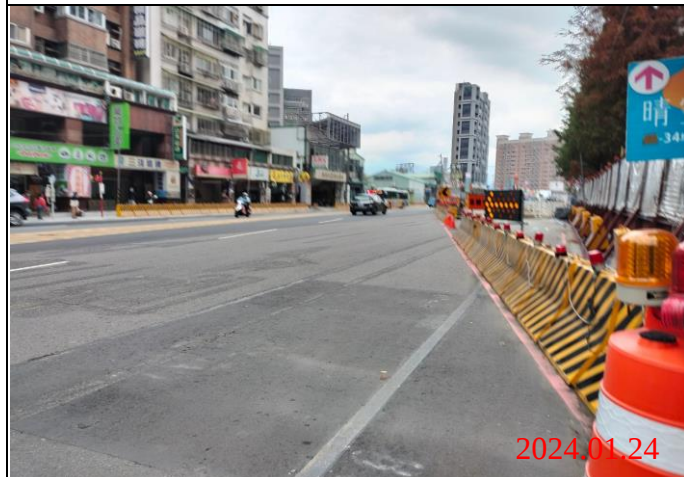
巡查日期地點：113.01.24/ Y22車站  
照片說明：路面狀況

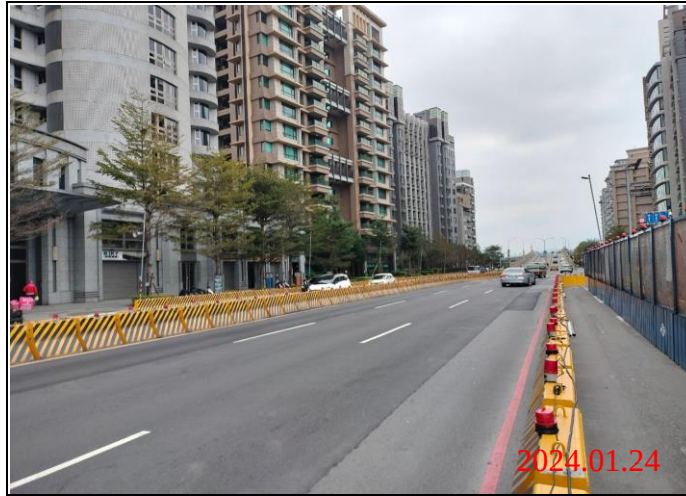
巡查日期地點：113.01.24/ Y23車站  
照片說明：路面狀況

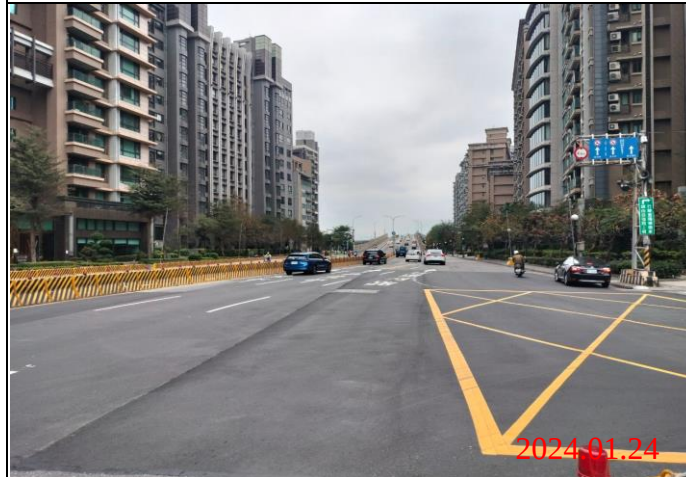
巡查日期地點：113.01.24/ Y23車站  
照片說明：路面狀況

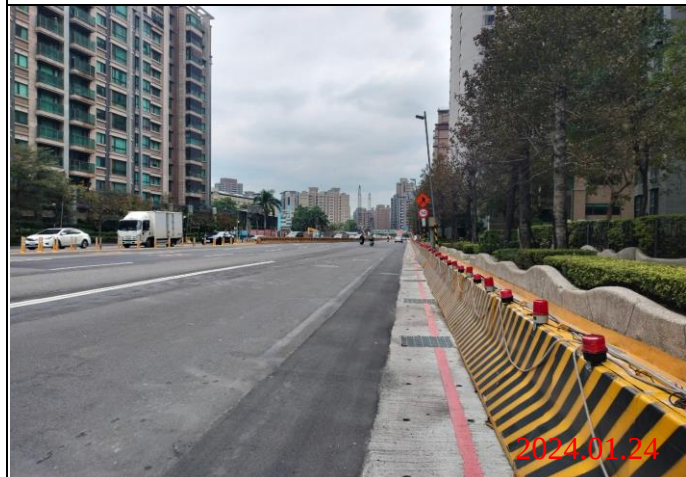
巡查日期地點：113.01.24/ Y23車站  
照片說明：路面狀況

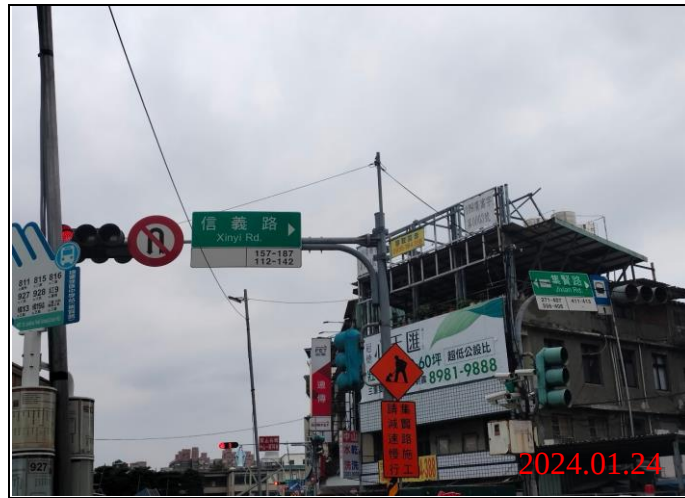
巡查日期地點：113.01.24/ Y21車站

照片說明：牌面設置狀況

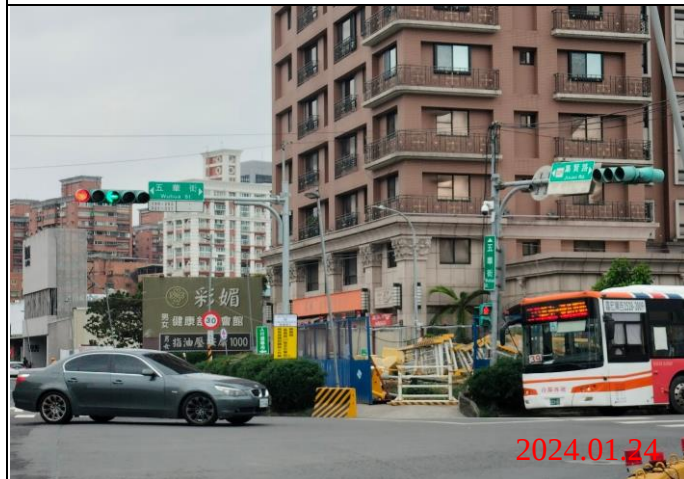
巡查日期地點：113.01.24/ Y22車站

照片說明：牌面設置狀況

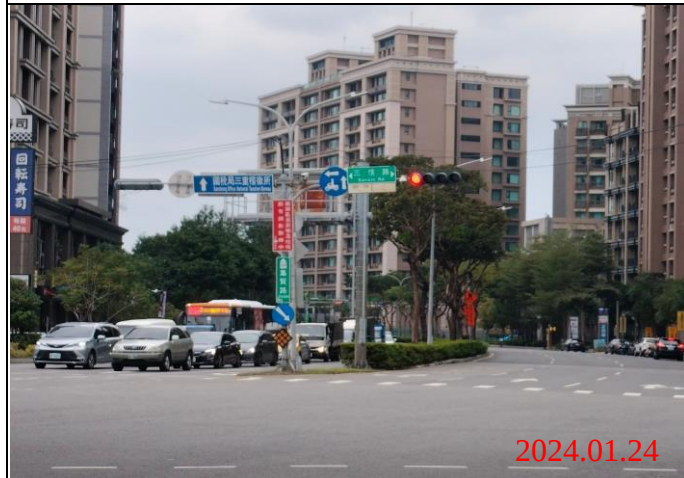
巡查日期地點：113.01.24/ Y23車站

照片說明：牌面設置狀況

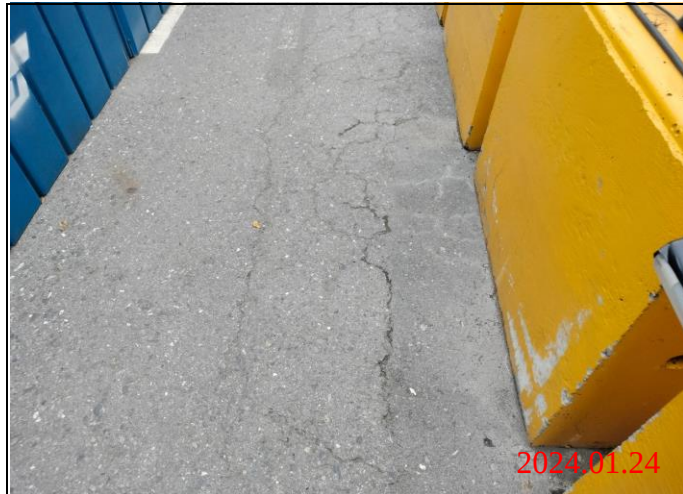
| 時段 | 號誌 | 標誌 | 標線 | 警示燈<br>(爆閃) | 帆布圍籬 | 籬外施工<br>(外單位) | 時間、位置、坑洞修補改正措施 |
|---|---|---|---|---|---|---|---|
| 上午 | 10:00 | 10:00<br>10:00 檢查全線狀況良好 | | | | | 10:00<br>Y23站周邊路面龜裂 |
| 下午 | 16:00 | 16:00<br>16:00 檢查全線狀況良好<br>籬外施工項目已收工 | | | | | 16:00<br>Y23站周邊路面龜裂 |

巡查日期地點：113.01.24/ Y23車站  
照片說明：路面龜裂狀況

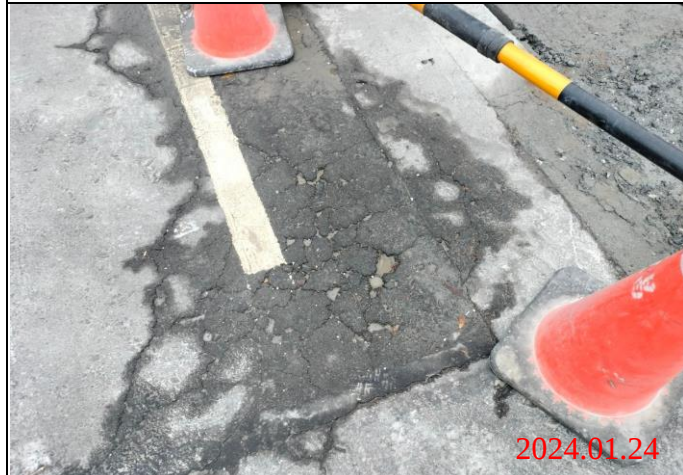
巡查日期地點：113.01.24/ Y23車站  
照片說明：路面龜裂狀況

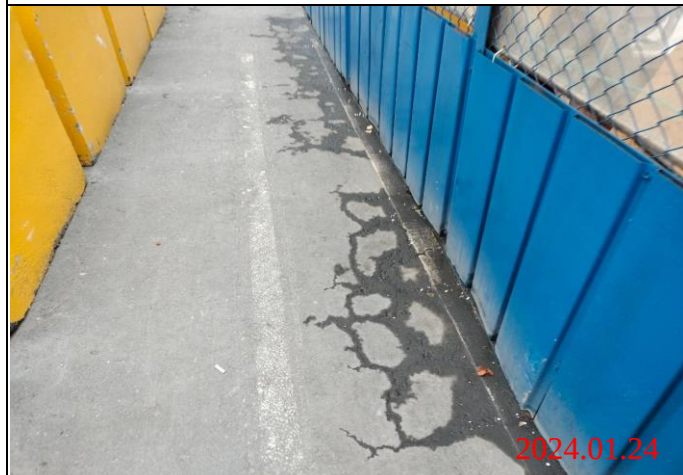
巡查日期地點：113.01.24/ Y23車站  
照片說明：路面龜裂狀況
