# 環狀線北環段Y20(不含)~Y23(含)土建及水電養控區段標工程

日期: 113 年 1 月 25 日

## 環狀線CF680B區段標道路巡查照片

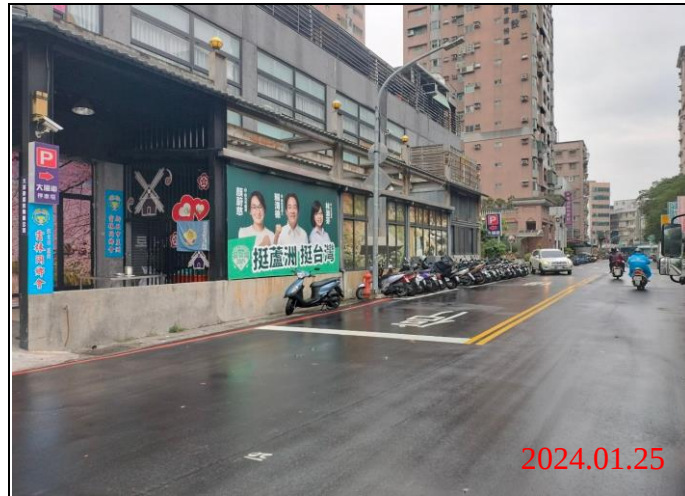
巡查日期地點：113.01.25/ Y21車站  
照片說明：路面狀況

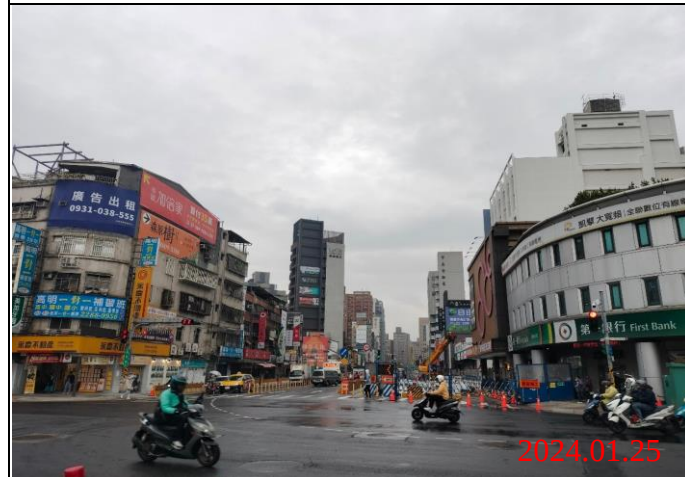
巡查日期地點：113.01.25/ Y21車站  
照片說明：路面狀況

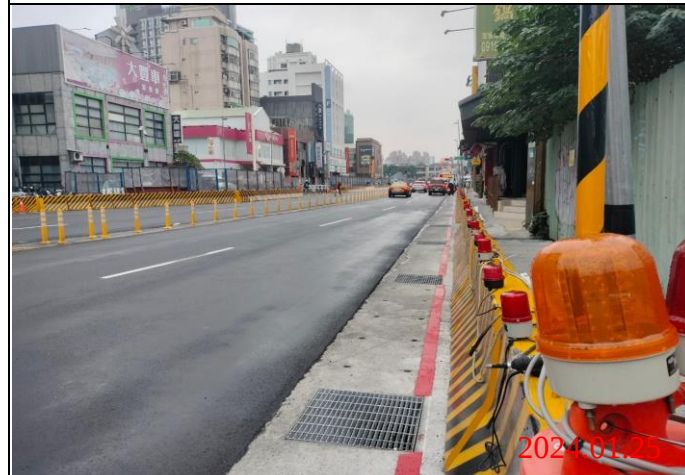
巡查日期地點：113.01.25/ Y21車站  
照片說明：路面狀況

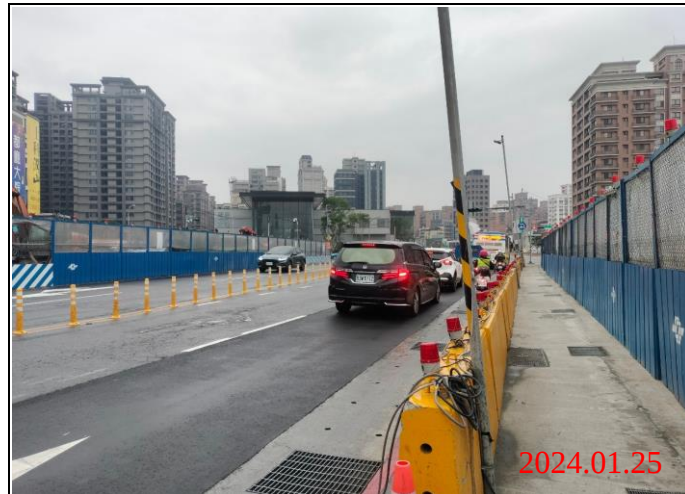
巡查日期地點：113.01.25/ Y22車站  
照片說明：路面狀況

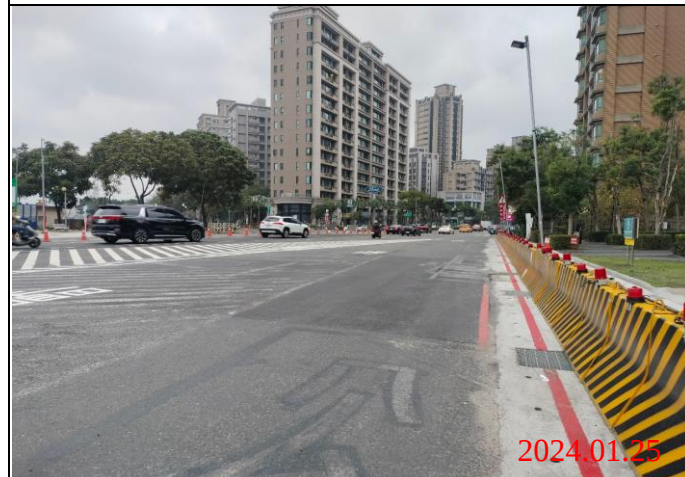
巡查日期地點：113.01.25/ Y22車站  
照片說明：路面狀況

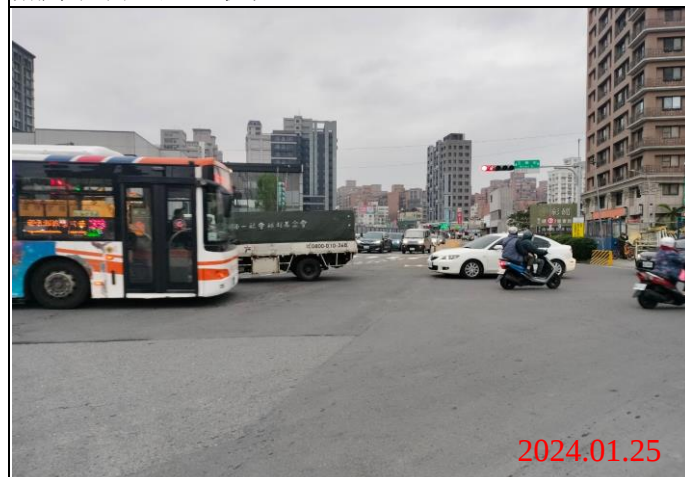
巡查日期地點：113.01.25/ Y22車站  
照片說明：路面狀況

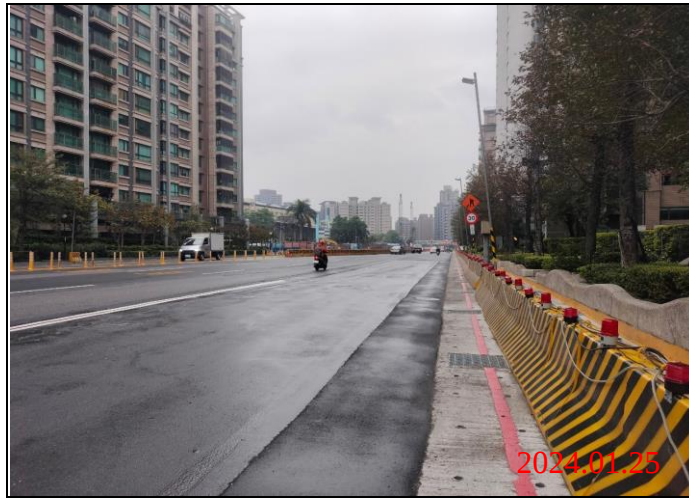
巡查日期地點：113.01.25/ Y23車站  
照片說明：路面狀況

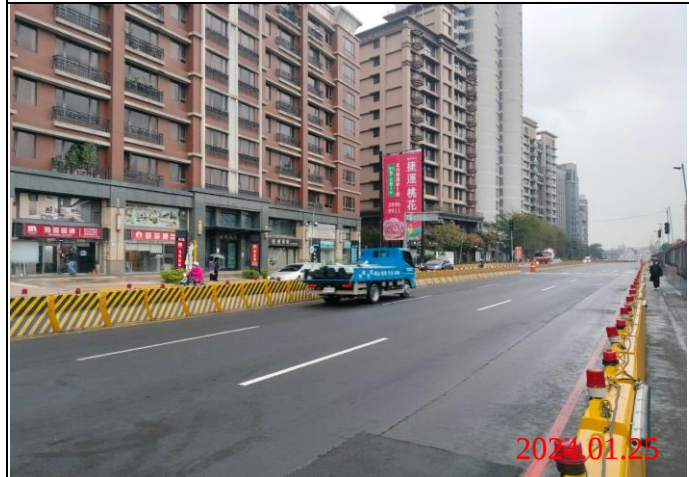
巡查日期地點：113.01.25/ Y23車站  
照片說明：路面狀況

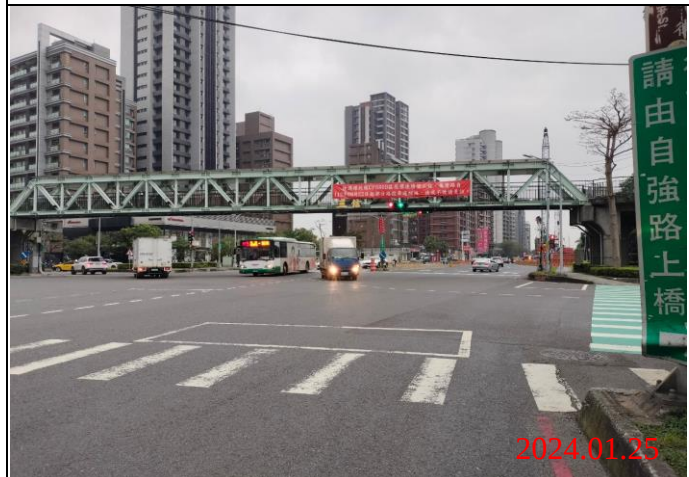
巡查日期地點：113.01.25/ Y23車站  
照片說明：路面狀況

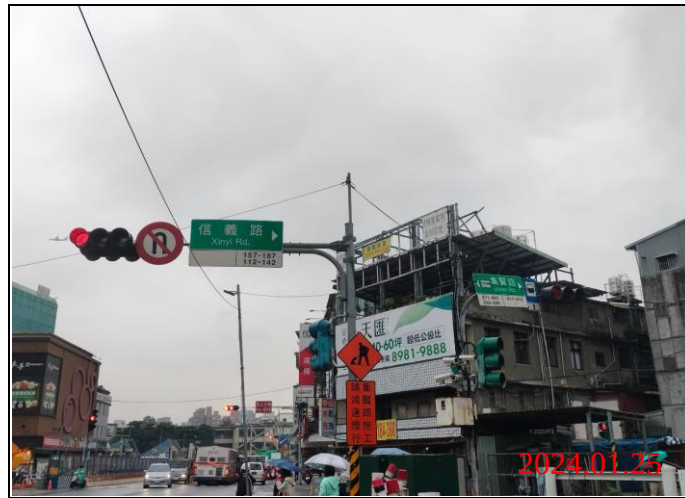
巡查日期地點：113.01.25/ Y21車站

照片說明：牌面設置狀況

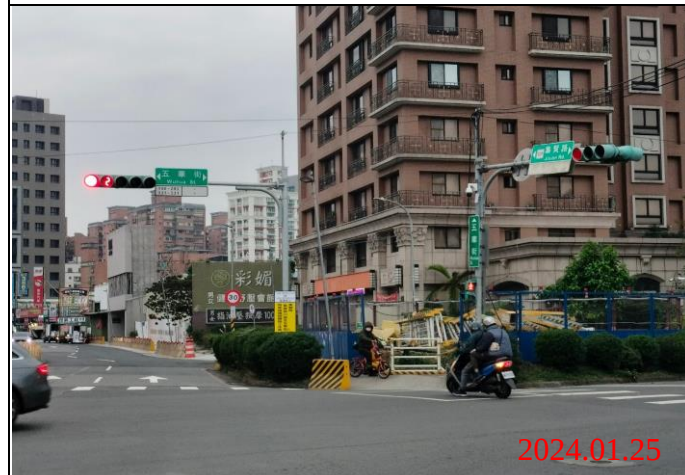
巡查日期地點：113.01.25/ Y22車站

照片說明：牌面設置狀況

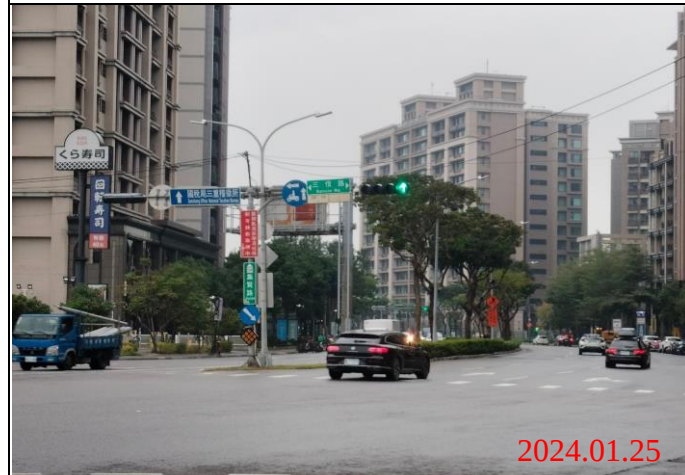
巡查日期地點：113.01.25/ Y23車站

照片說明：牌面設置狀況

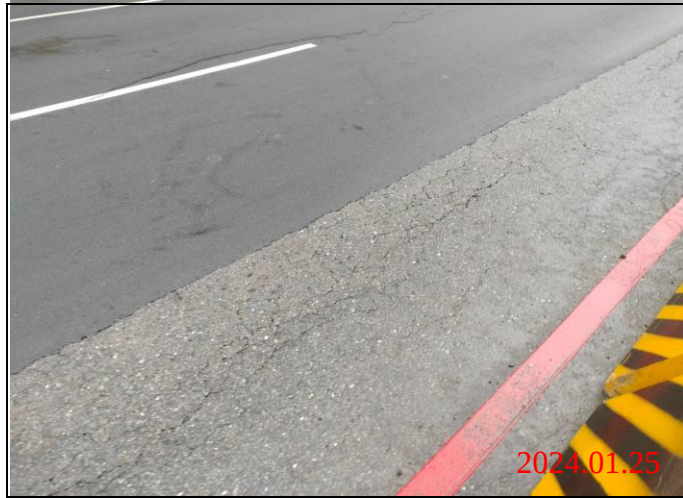
| 時段 | 號誌 | 標誌 | 標線 | 警示燈<br>(爆閃) | 帆布圍籬 | 籬外施工<br>(外單位) | 時間、位置、坑洞修補改正措施 |
|---|---|---|---|---|---|---|---|
| 上午 | 10:25 | 682標全線狀況良好 | | | | | 10:25<br>Y23站周邊路面龜裂 |
| 下午 | 16:19 | 682標全線狀況良好 | | | | | 16:19<br>Y23站周邊路面龜裂 |

巡查日期地點：113.01.25/ Y23車站  
照片說明：路面龜裂狀況

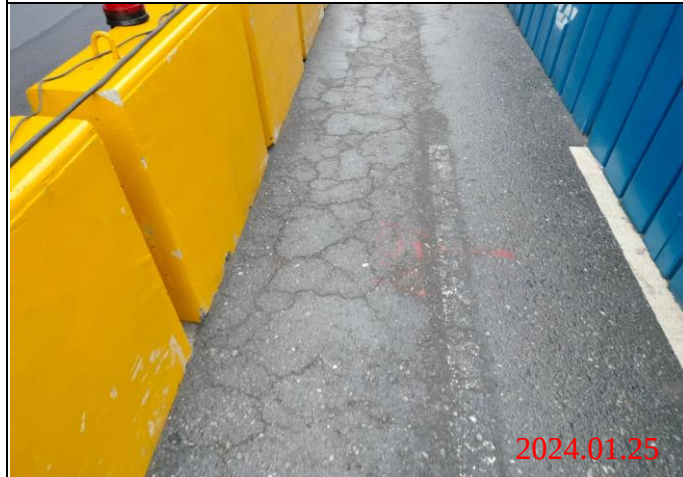
巡查日期地點：113.01.25/ Y23車站  
照片說明：路面龜裂狀況

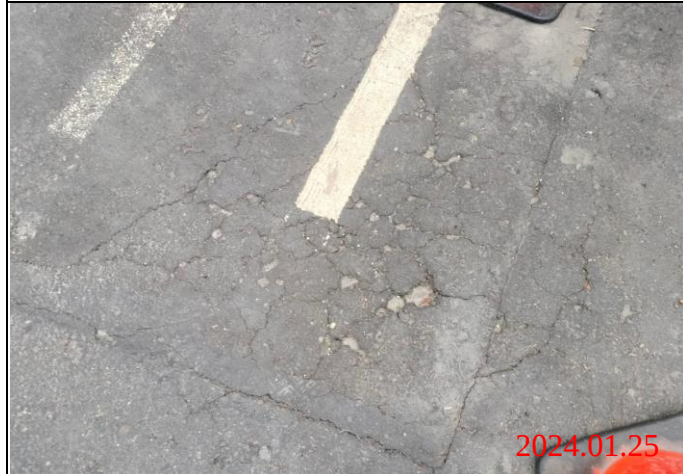
巡查日期地點：113.01.25/ Y23車站  
照片說明：路面龜裂狀況
