# 環狀線北環段Y20(不含)~Y23(含)土建及水電表控區段標工程

## 環狀線CF680B區段標道路巡查照片

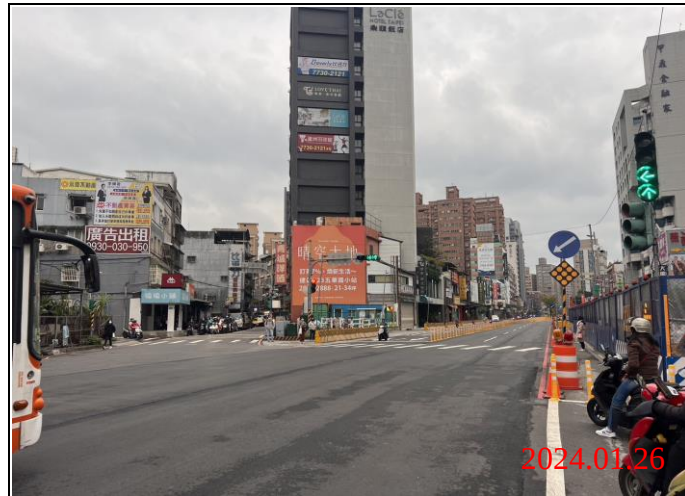
巡查日期地點：113.01.26/ Y21車站

照片說明：路面狀況

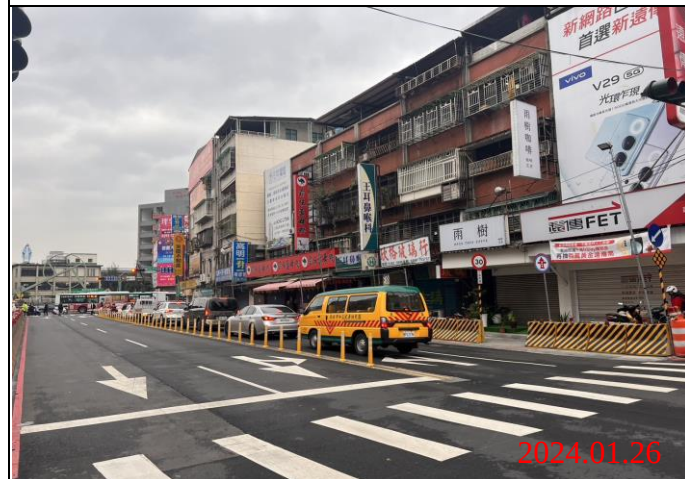
巡查日期地點：113.01.26/ Y21車站

照片說明：路面狀況

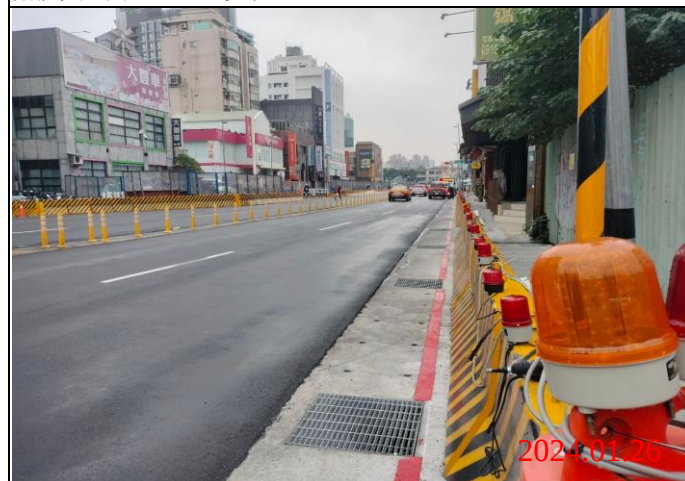
巡查日期地點：113.01.26/ Y21車站

照片說明：路面狀況

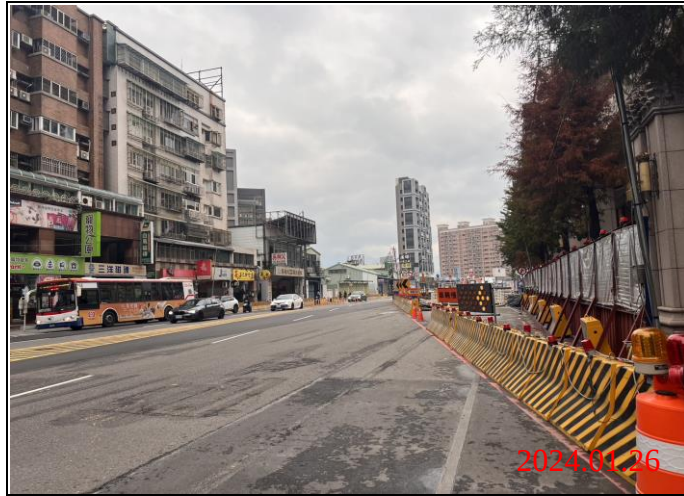
巡查日期地點：113.01.26/ Y22車站  
照片說明：路面狀況

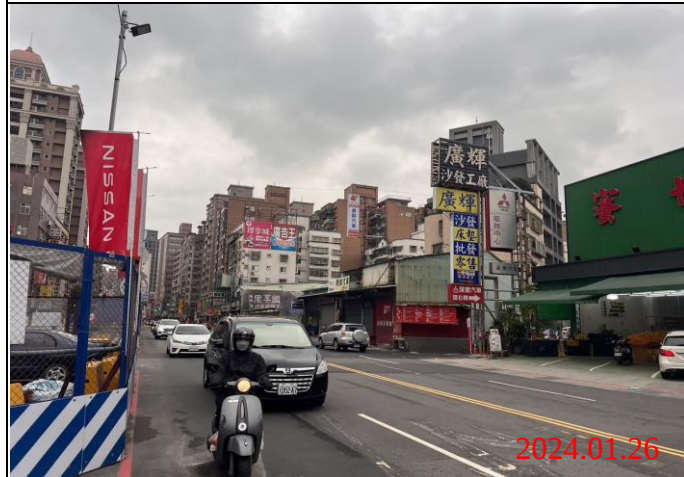
巡查日期地點：113.01.26/ Y22車站  
照片說明：路面狀況

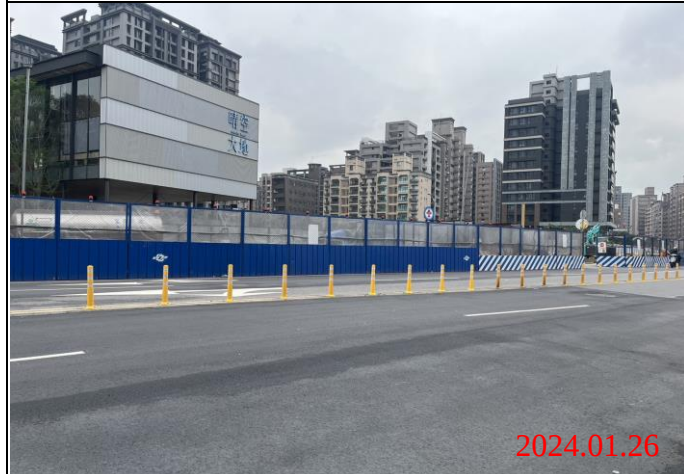
巡查日期地點：113.01.26/ Y22車站  
照片說明：路面狀況

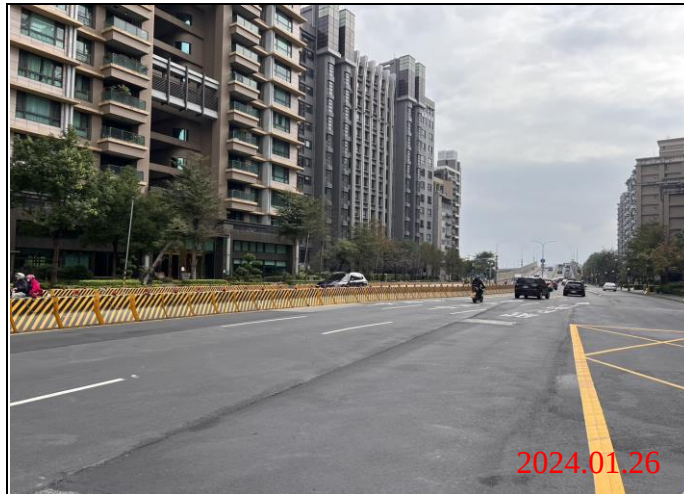
巡查日期地點：113.01.26/ Y23車站  
照片說明：路面狀況

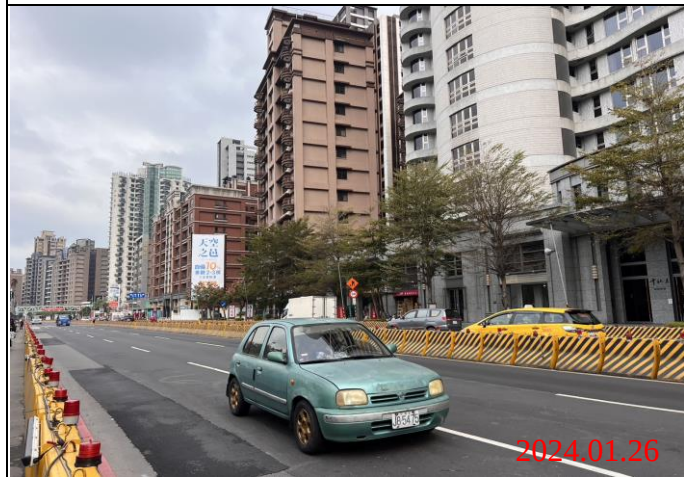
巡查日期地點：113.01.26/ Y23車站  
照片說明：路面狀況

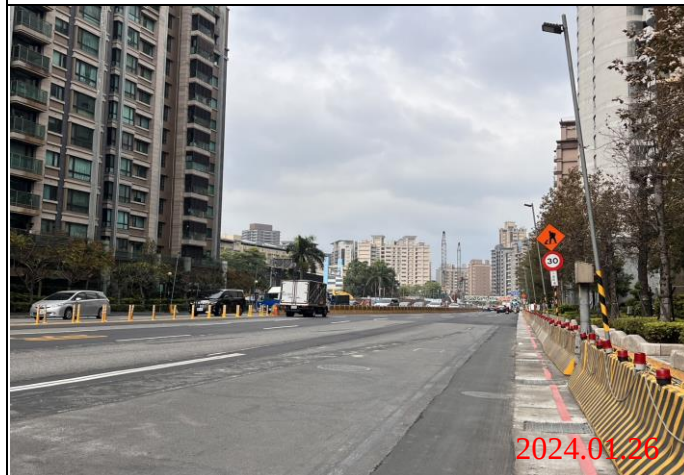
巡查日期地點：113.01.26/ Y23車站  
照片說明：路面狀況

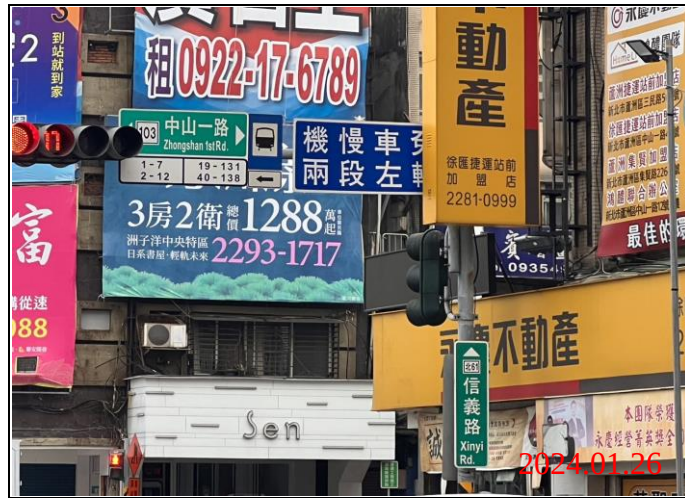
巡查日期地點：113.01.26/ Y21車站

照片說明：牌面設置狀況

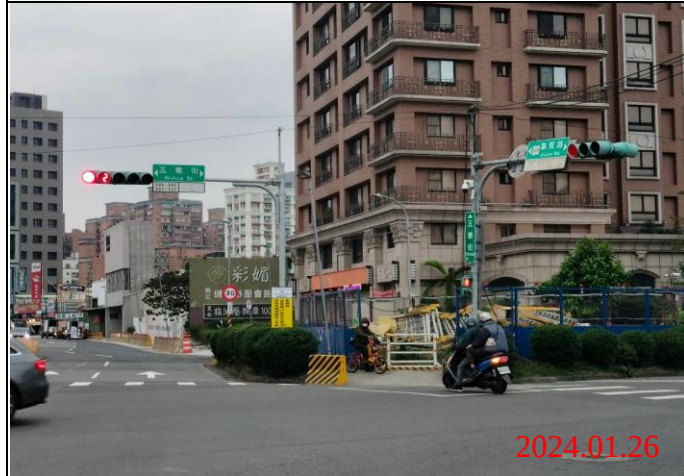
巡查日期地點：113.01.26/ Y22車站

照片說明：牌面設置狀況

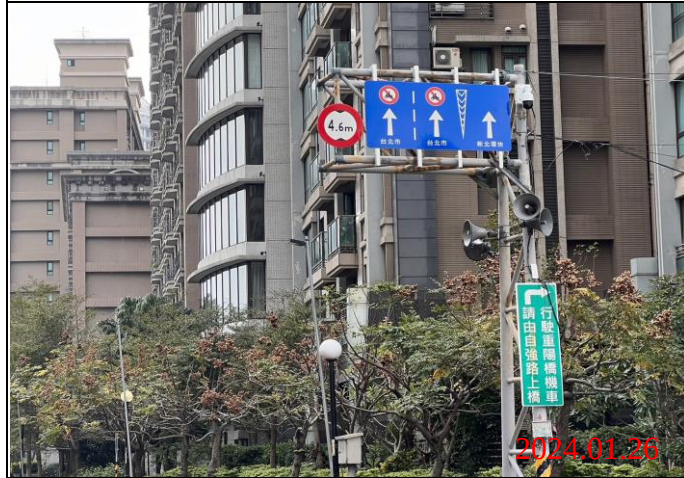
巡查日期地點：113.01.26/ Y23車站

照片說明：牌面設置狀況

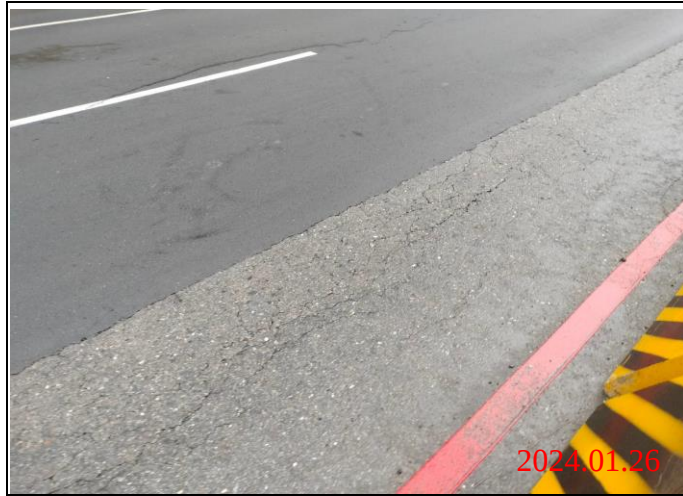
| 時段 | 號誌 | 標誌 | 標線 | 警示燈<br>(爆閃) | 帆布圍籬 | 籬外施工<br>(外單位) | 時間、位置、坑洞修補改正措施 |
|---|---|---|---|---|---|---|---|
| 上午 | 10:00 | 680標全線路況良好 | | | | | 10:00<br>Y23站道路周邊龜裂 |

巡查日期地點：113.01.26/ Y23車站  
照片說明：路面龜裂狀況

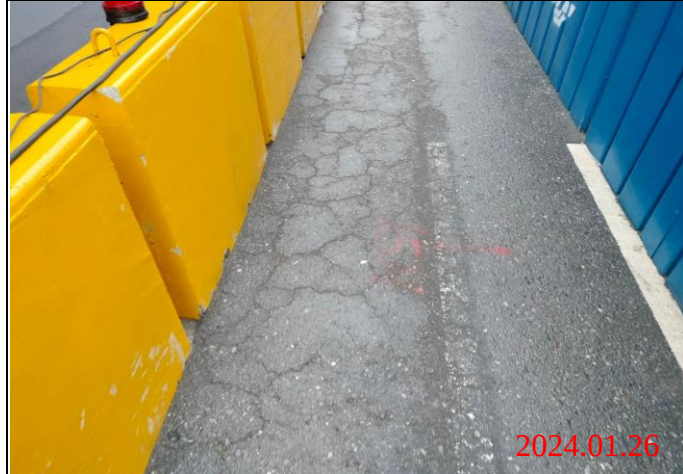
巡查日期地點：113.01.26/ Y23車站  
照片說明：路面龜裂狀況

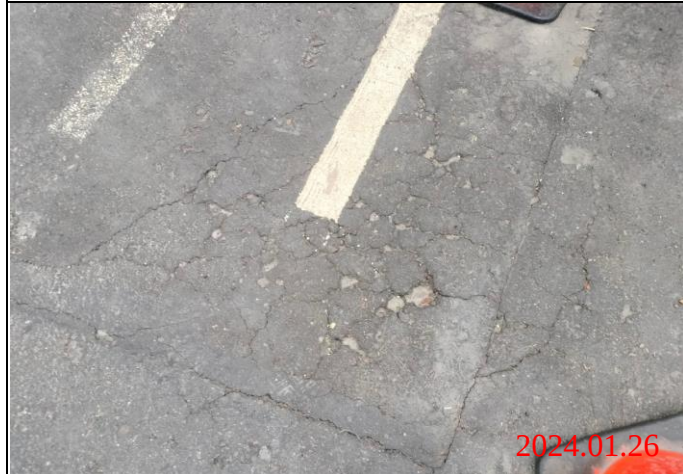
巡查日期地點：113.01.26/ Y23車站  
照片說明：路面龜裂狀況
