# 環狀線北環段Y20(不含)~Y23(含)土建及水電環控區段標工程

日期: 113年1月27日

## 環狀線CF680B區段標道路巡查照片

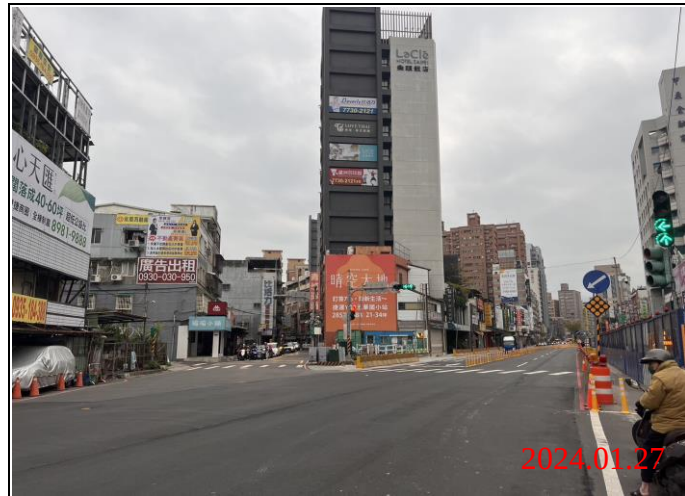
巡查日期地點：113.01.27/ Y21車站  
照片說明：路面狀況

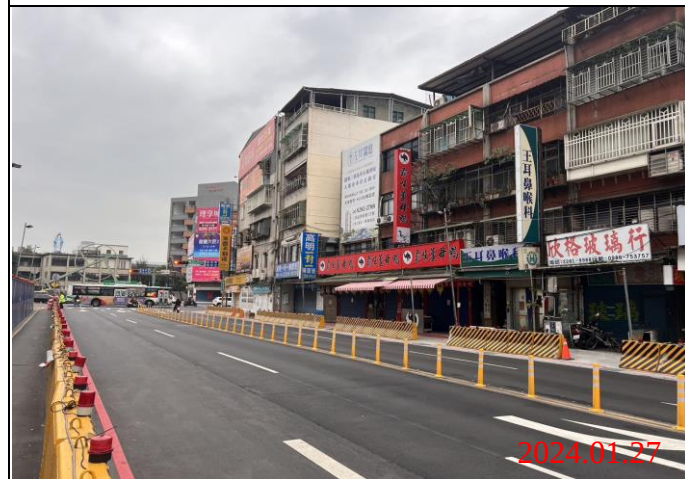
巡查日期地點：113.01.27/ Y21車站  
照片說明：路面狀況

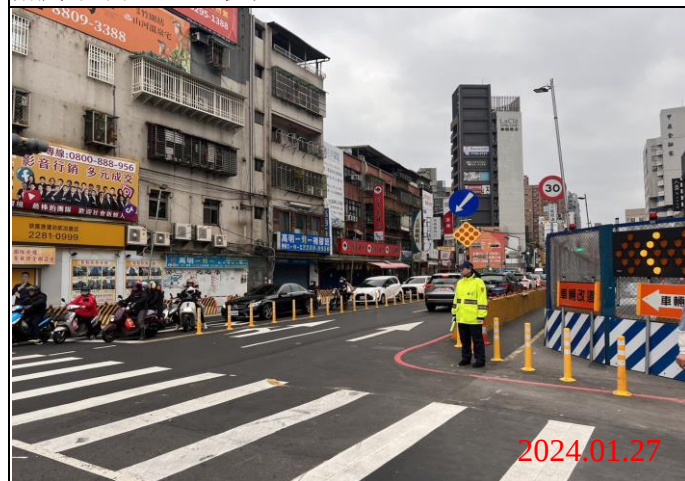
巡查日期地點：113.01.27/ Y21車站  
照片說明：路面狀況

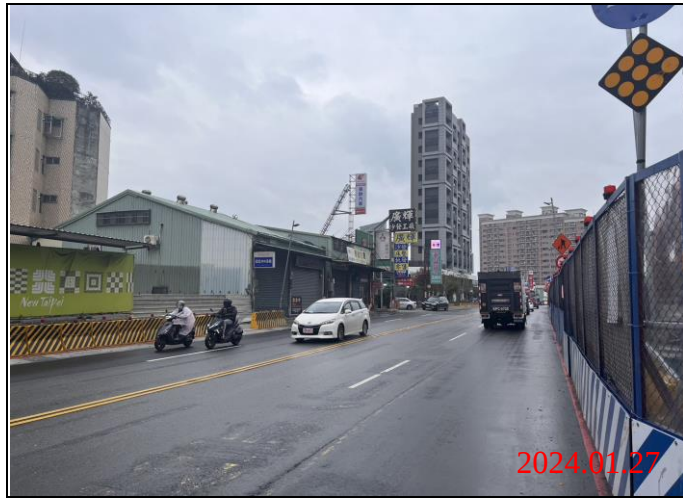
巡查日期地點：113.01.27/ Y22車站

照片說明：路面狀況

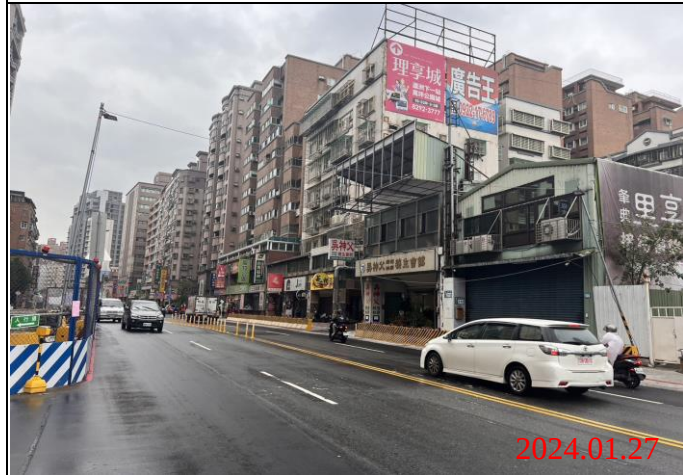
巡查日期地點：113.01.27/ Y22車站

照片說明：路面狀況

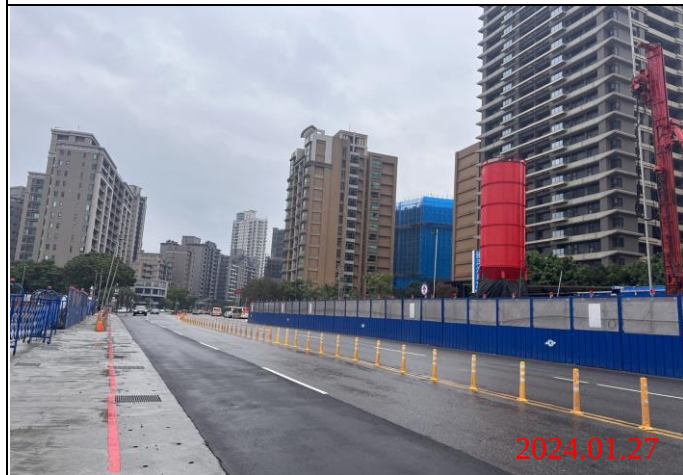
巡查日期地點：113.01.27/ Y22車站

照片說明：路面狀況

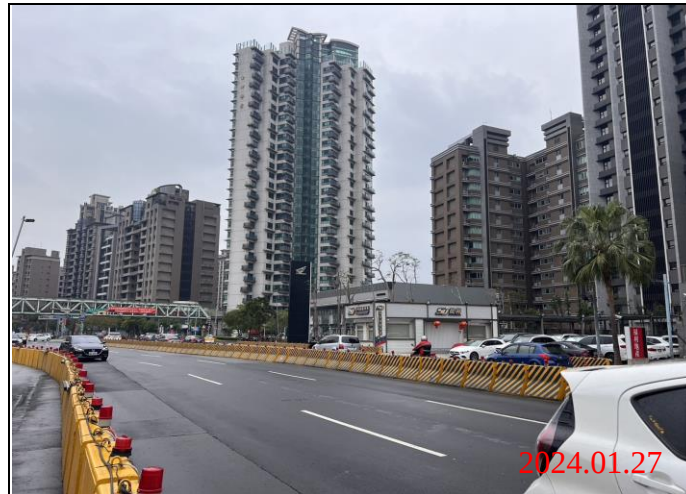
巡查日期地點：113.01.27/ Y23車站  
照片說明：路面狀況

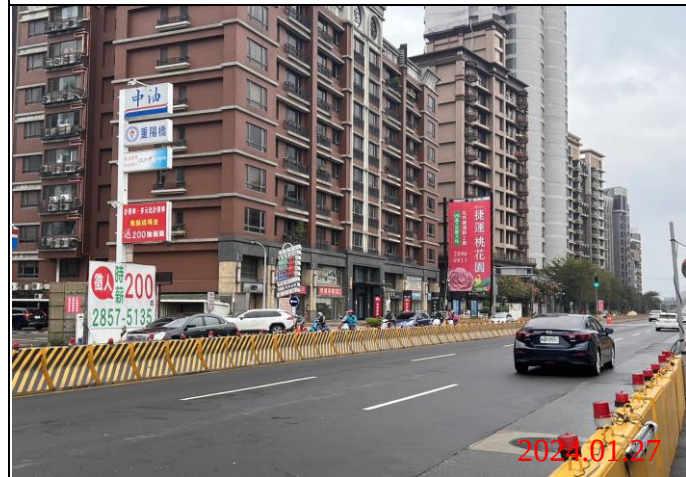
巡查日期地點：113.01.27/ Y23車站  
照片說明：路面狀況

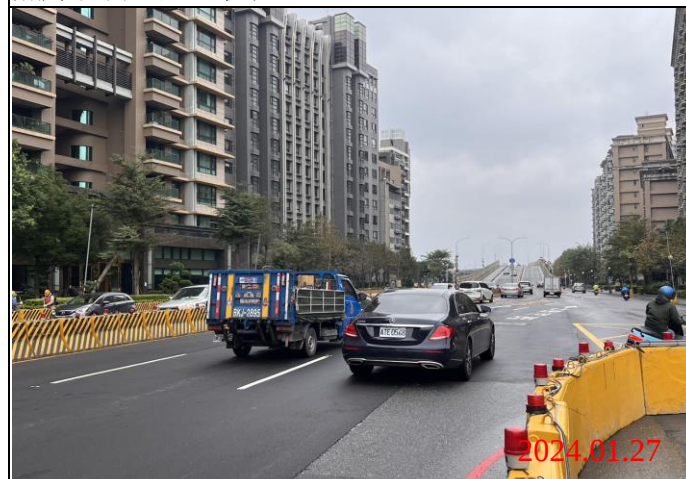
巡查日期地點：113.01.27/ Y23車站  
照片說明：路面狀況

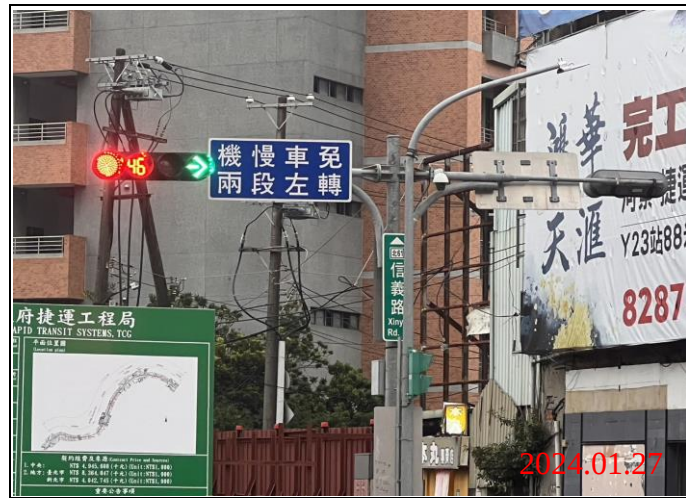
巡查日期地點：113.01.27/ Y21車站

照片說明：牌面設置狀況

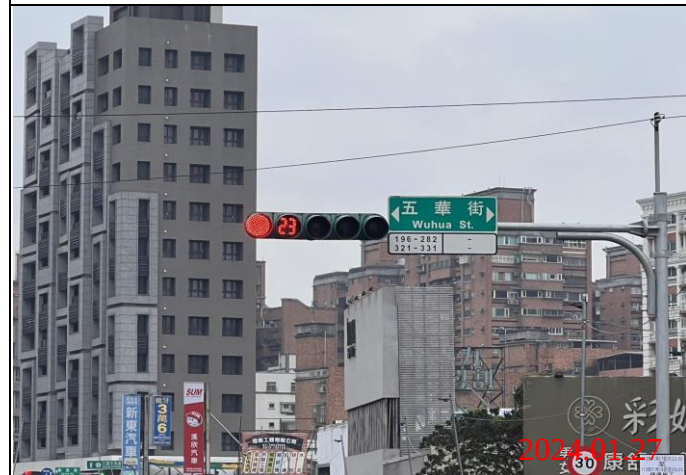
巡查日期地點：113.01.27/ Y22車站

照片說明：牌面設置狀況

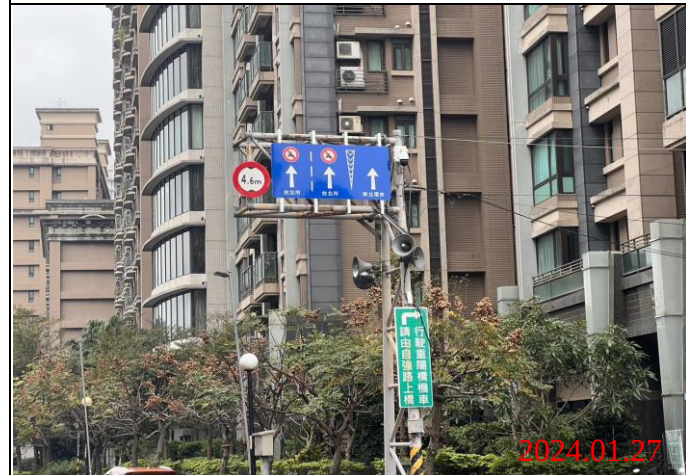
巡查日期地點：113.01.27/ Y23車站

照片說明：牌面設置狀況

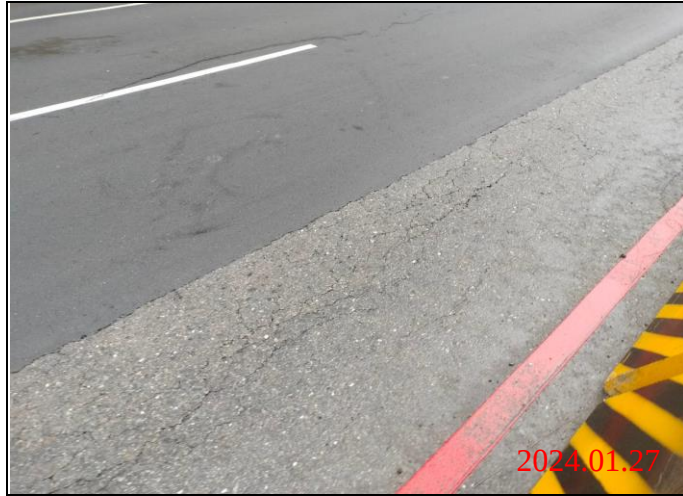
| 時段 | 號誌 | 標誌 | 標線 | 警示燈<br>(爆閃) | 帆布圍籬 | 籬外施工<br>(外單位) | 時間、位置、坑洞修補改正措施 |
|---|---|---|---|---|---|---|---|
| 上午 | 10:00 | 680標全線路況良好 | | | | | 10:00<br>Y23站道路周邊電裂 |

巡查日期地點：113.01.27/ Y23車站  
照片說明：路面龜裂狀況

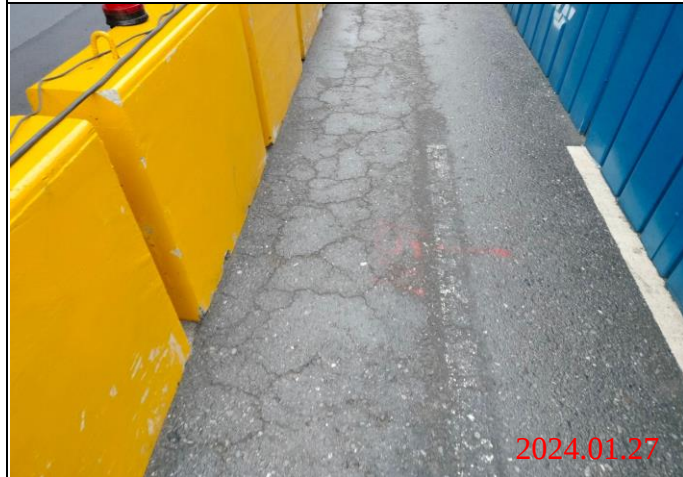
巡查日期地點：113.01.27/ Y23車站  
照片說明：路面龜裂狀況

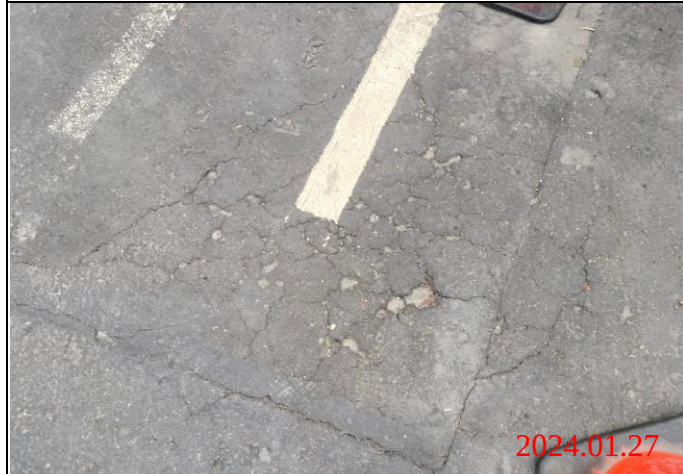
| 時段 | 號誌 | 標誌 | 標線 | 警示燈<br>(爆閃) | 帆布圍籬 | 籬外施工<br>(外單位) | 時間、位置、坑洞修補改正措施 |
|---|---|---|---|---|---|---|---|
| 下午 | 16:00 | 680標全線路況良好 | | | | | 16:00<br>Y23站道路周邊電裂 |

巡查日期地點：113.01.27/ Y23車站  
照片說明：路面龜裂狀況
